建物劣化調査表

建物・建築設備 劣化物調査

工場棟 地階

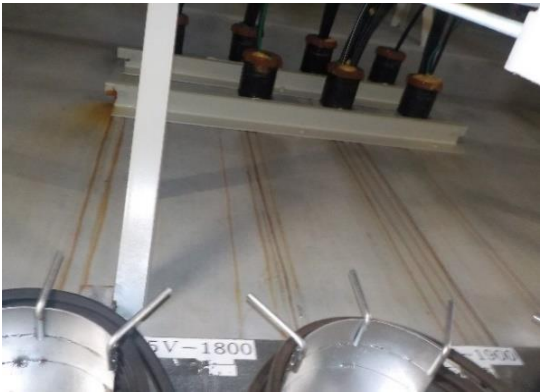
| B-1 | | 場所 | DS |

| | | 不具合 | 配管内部より<br>漏水痕あり |

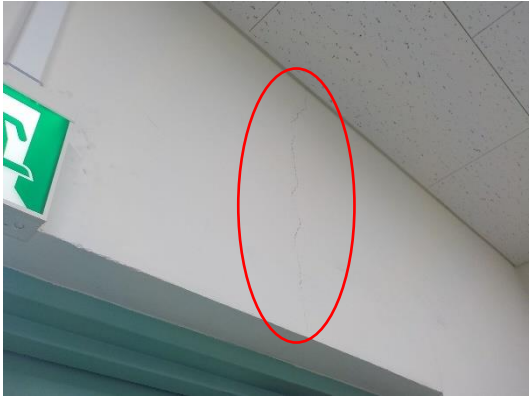
| B-2 | | 場所 | 前室B-3 |

| | | 不具合 | クラック（微量）有り |

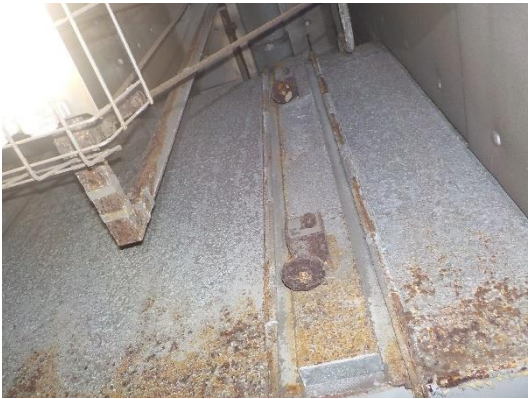
| B-4 | | 場所 | 建築設備室B-1 |

| | | 不具合 | 腐蝕劣化 |

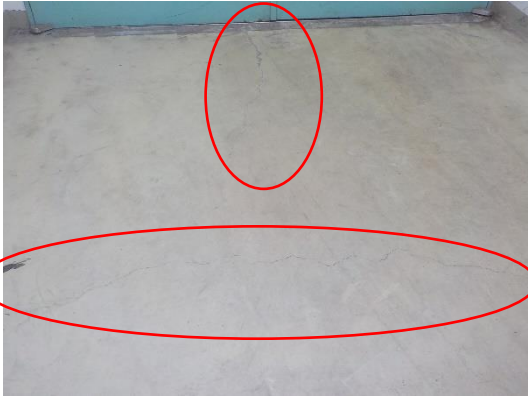
| B-5 | | 場所 | 前室B-1 |

| | | 不具合 | クラック（微量）有り |

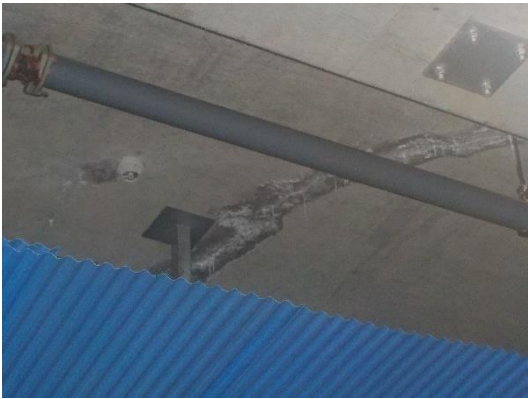
| B-7 | | 場所 | 排水処理設備室1 |

| | | 不具合 | 漏水痕あり |
| | | 備考 | 無機系排水処理水槽付近 |

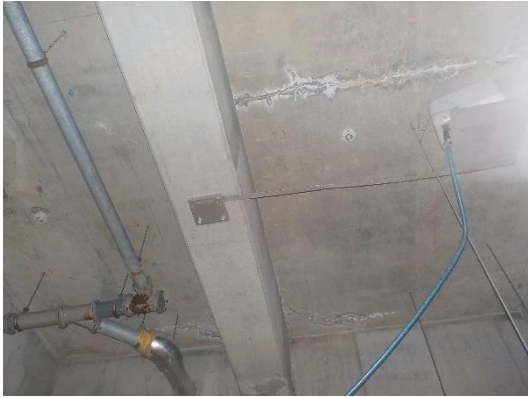
| B-8 | | 場所 | 排水処理設備室1 |

| | | 不具合 | 漏水痕あり |
| | | 備考 | 有機系排水接触酸化槽付近 |

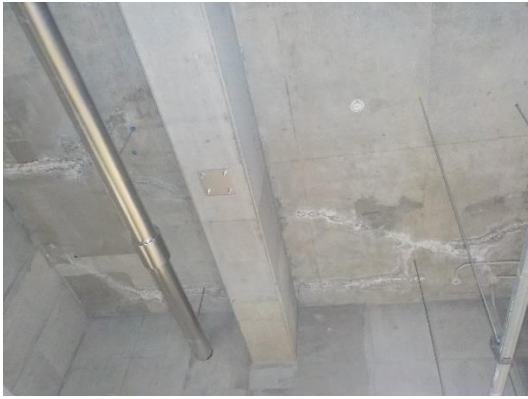
| B-9 | | 場所 | 排水処理設備室1 |

| | | 不具合 | 漏水痕あり |
| | | 備考 | 有機系排水凝集沈殿槽付近 |

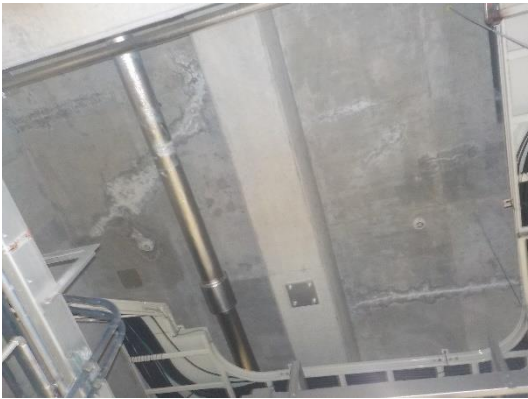
| B-10 | | 場所 | 排水処理設備室1 |

| | | 不具合 | 漏水痕あり |
| | | 備考 | 洗煙排水第一凝集沈殿槽付近 |

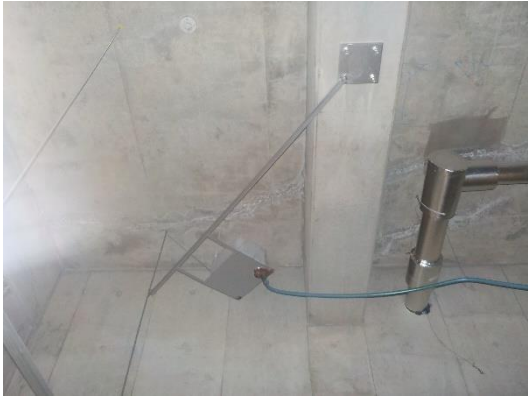
| B-11 | | 場所 | 排水処理設備室1 |

| | | 不具合 | 漏水痕あり |
| | | 備考 | 洗煙排水第二凝集沈殿槽付近 |

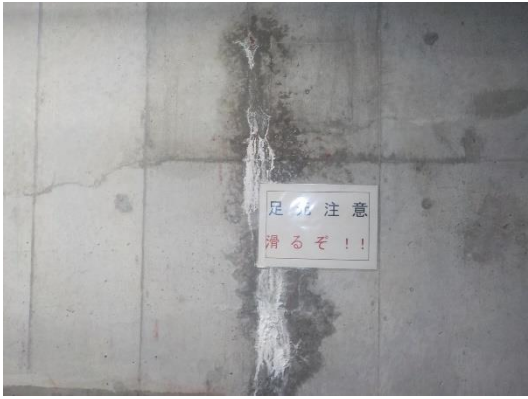
| B-12 | | 場所 | 排水処理設備室1 |

| | | 不具合 | 漏水痕あり |
| | | 備考 | 洗煙排水第二凝集沈殿槽付近 |

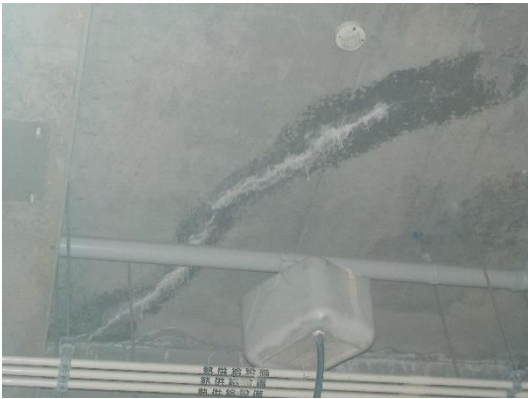
| B-22 | | 場所 | 灰コンベヤ室 |

| | | 不具合 | 漏水痕あり |
| | | 備考 | ボイラ補給水槽上部 |

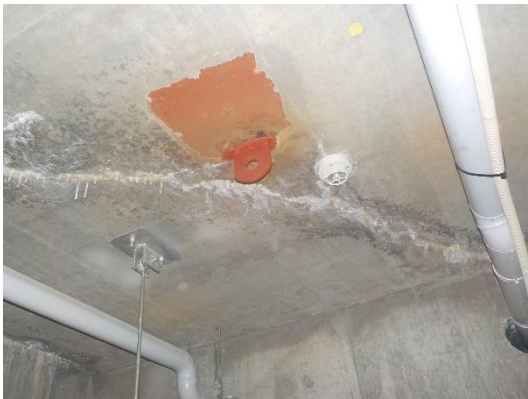
| B-23 | | 場所 | 灰コンベヤ室 |

| | | 不具合 | 漏水痕あり |
| | | 備考 | 主灰出しコンベヤ上部 |

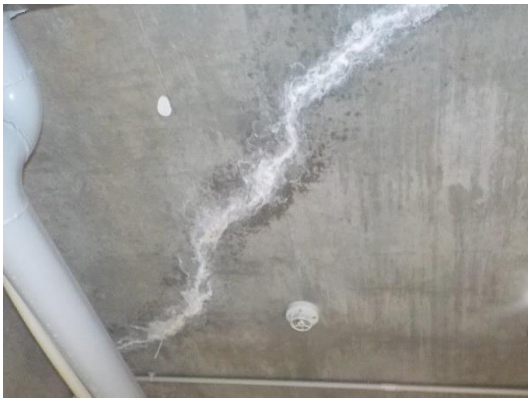
| B-24 | | 場所 | 灰コンベヤ室 |

| | | 不具合 | 漏水痕あり |
| | | 備考 | 主灰出しコンベヤ上部 |

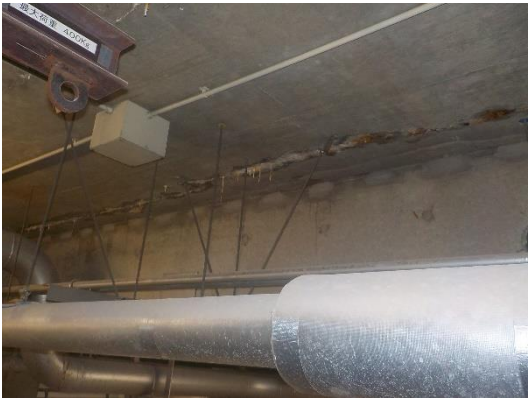
| B-25 | | 場所 | 灰コンベヤ室 |

| | | 不具合 | 漏水痕あり |
| | | 備考 | 主灰出しコンベヤ上部 |

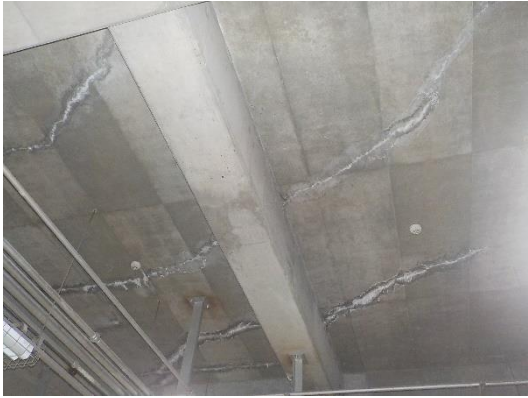
| B-26 | | 場所 | 灰コンベヤ室 |

| | | 不具合 | 漏水痕あり |
| | | 備考 | バイパスコンベヤ上部 |

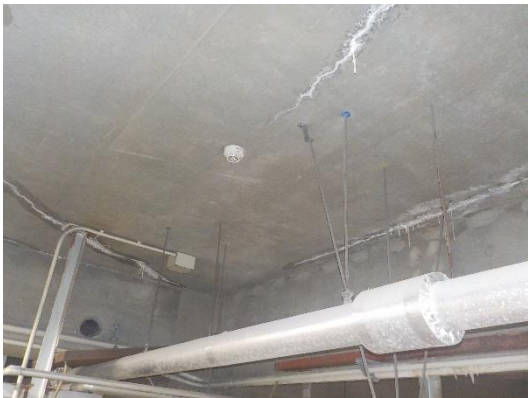
| B-27 | | 場所 | 灰コンベヤ室 |

| | | 不具合 | 漏水痕あり |
| | | 備考 | バイパスコンベヤ上部 |

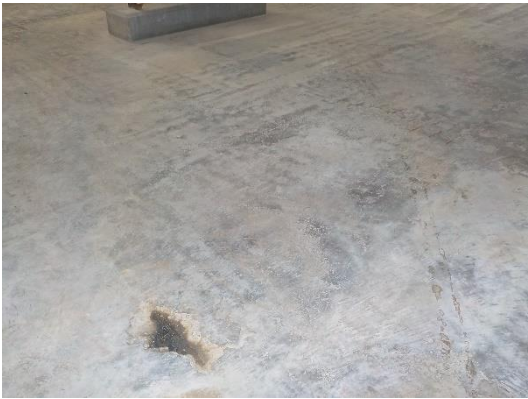
| B-34 | | 場所 | 灰溶融設備室1 |

| | | 不具合 | 鉄筋架台露出 |

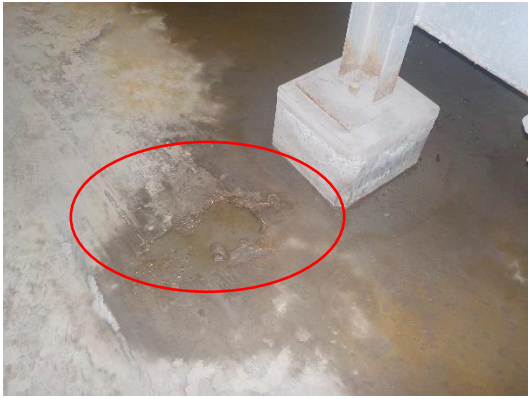
| B-36 | | 場所 | 灰溶融設備室1 |

| | | 不具合 | 鉄筋架台露出 |

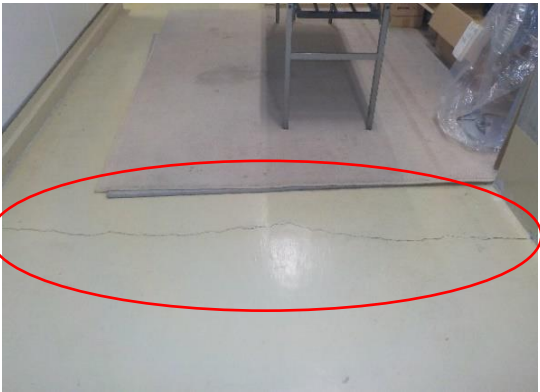
| 1F-1 | | 場所 | 排水処理制御室 |

| | | 不具合 | クラック有り |

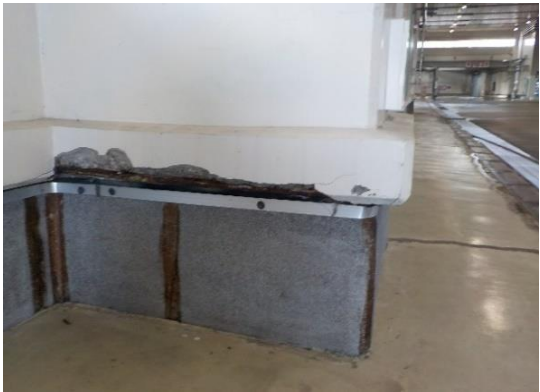
| 2F-1 | | 場所 | プラットフォーム |

| | | 不具合 | 鉄筋露出 |

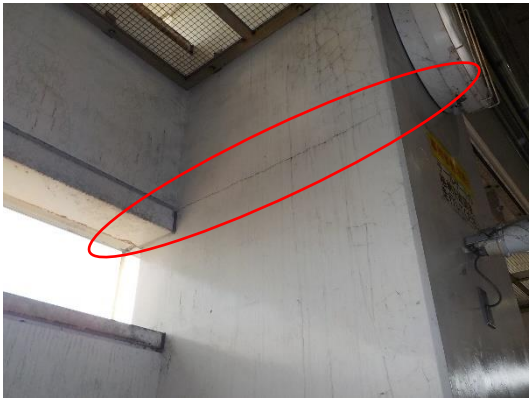
| 2F-4 | | 場所 | プラットホーム |

| | | 不具合 | クラック有り |

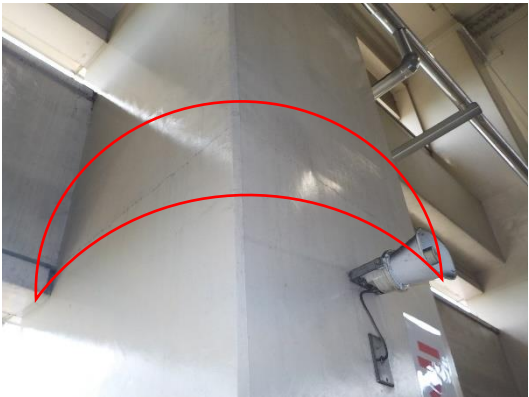
| 2F-7 | | 場所 | プラットホーム |

| | | 不具合 | クラック有り |

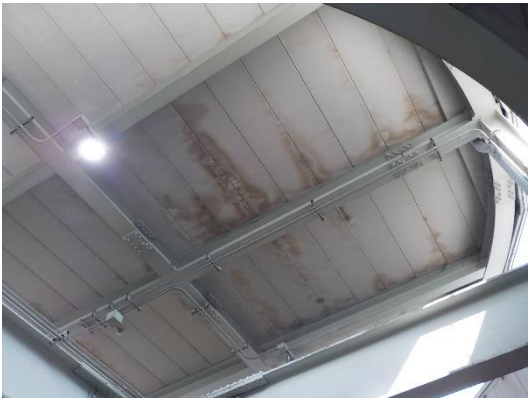
| 2F-10 | | 場所 | プラットホーム |

| | | 不具合 | 雨漏り |

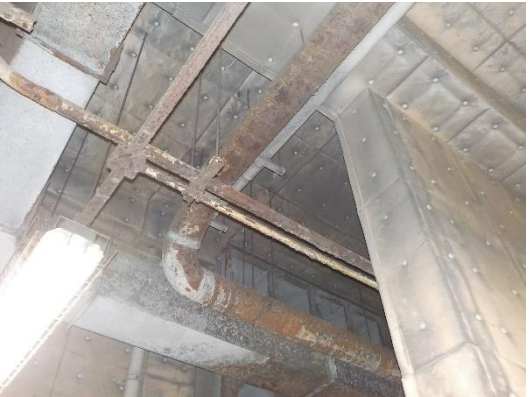
| 2F-18 | | 場所 | 建築設備室2-3 |

| | | 不具合 | 腐蝕劣化 |

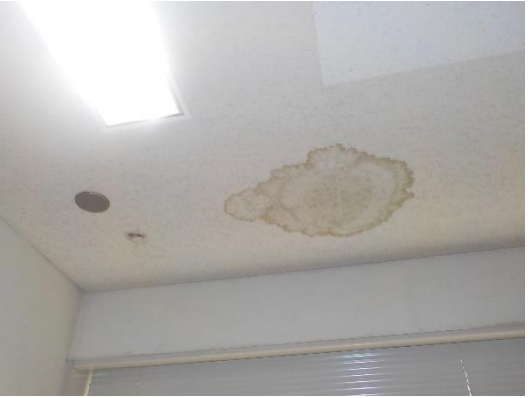
| 3F-12 | | 場所 | 3階委託事務所 |

| | | 不具合 | 水漏れ痕汚れ |

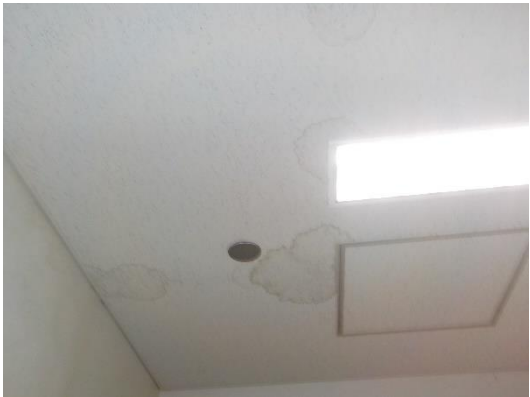
| 3F-13 | | 場所 | 3階委託事務所 |

| | | 不具合 | 水漏れ痕汚れ |

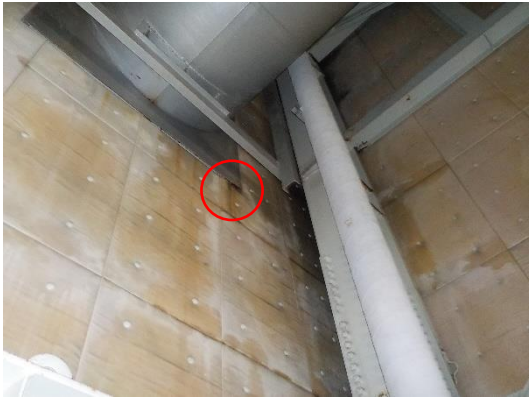
| 4F-3 | | 場所 | 脱臭装置室 |

| | | 不具合 | 雨漏り |

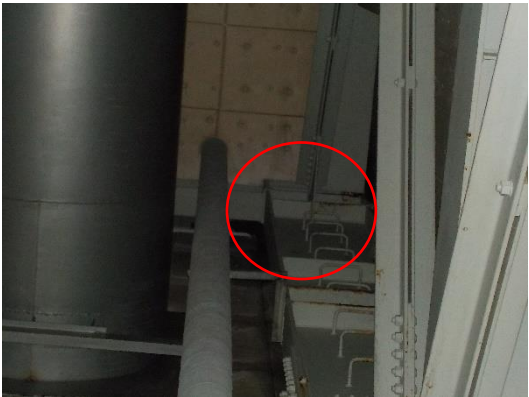
| 4F-4 | | 場所 | 脱臭装置室 |

| | | 不具合 | 雨漏り |

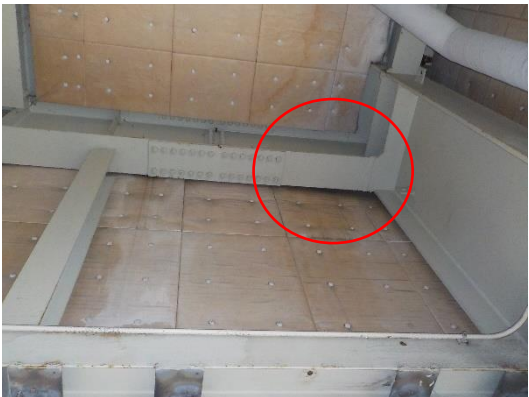
| 4F-5 | | 場所 | 脱臭装置室 |

| | | 不具合 | 雨漏り |

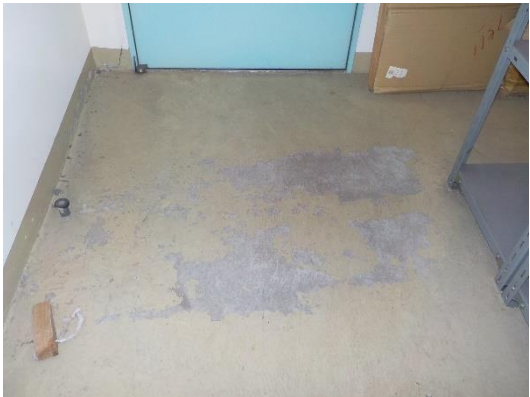
| 4F-7 | | 場所 | 前室4-3 |

| | | 不具合 | 塗床材の剥がれあり |

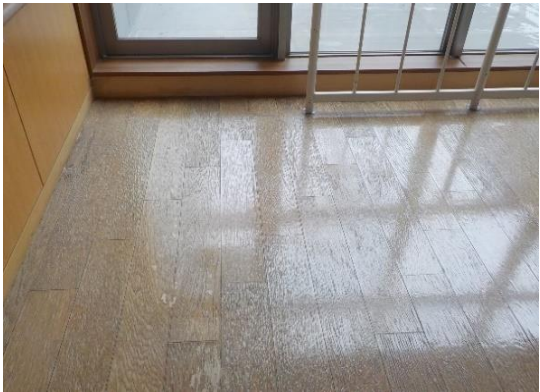
| 5F-1 | | 場所 | 見学者ホール2 |

| | | 不具合 | 劣化 |

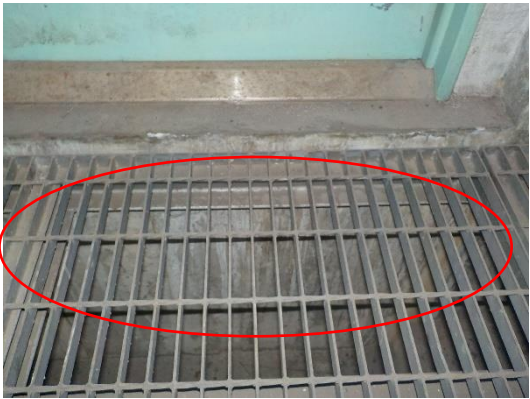
| 5F-7 | | 場所 | 排ガス処理スペース上部 |

| | | 不具合 | 漏水痕 |

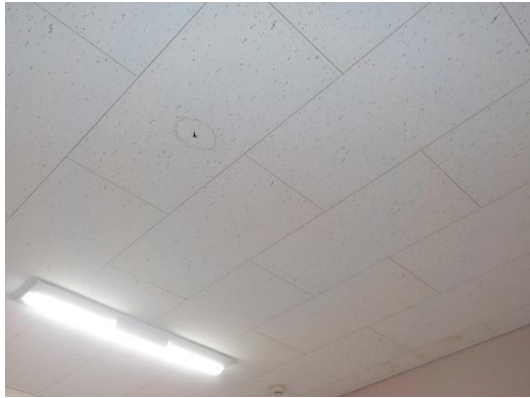
| 5F-8 | | 場所 | 階段5 |

| | | 不具合 | 雨漏り<br>化粧石膏ボード損傷あり |

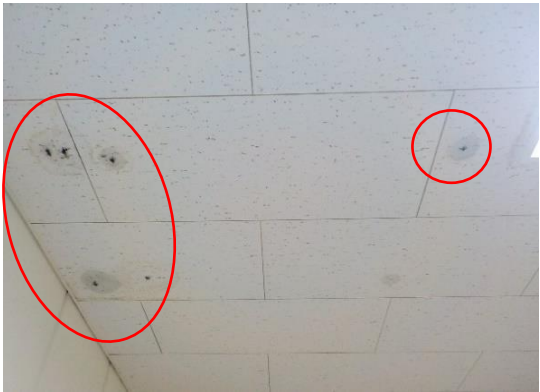
| PH1-1 | | 場所 | ホールP-1 |

| | | 不具合 | 雨漏り<br>化粧石膏ボード損傷あり |

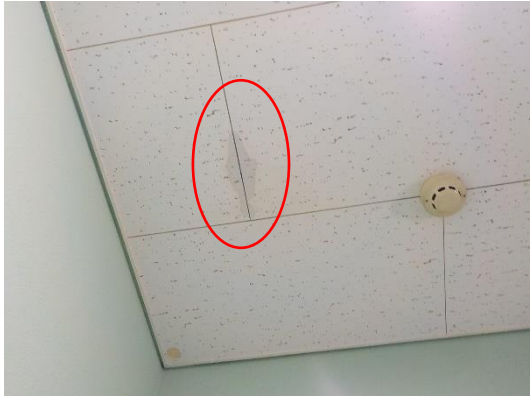
| PH1-4 | | 場所 | 階段2 |

| | | 不具合 | 雨漏り |

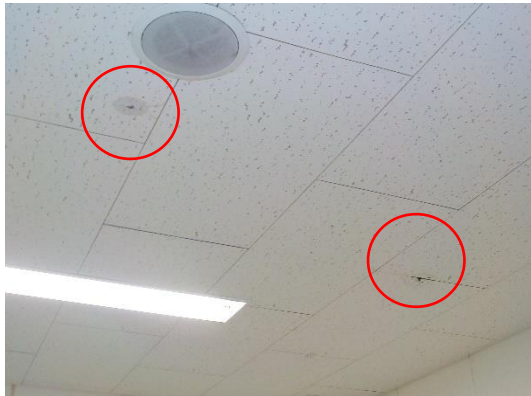
| PH1-5 | | 場所 | 前室P-2 |

| | | 不具合 | 雨漏り<br>化粧石膏ボード損傷あり |

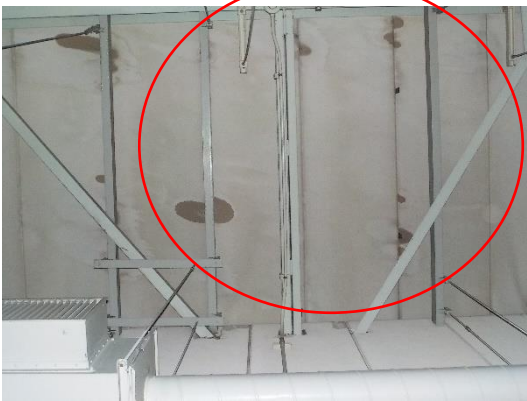
| PH1-8 | | 場所 | 建築設備室P-2 |

| | | 不具合 | 雨漏り |
