千葉市新港清掃工場煙突調査点検

報 告 書

2021年 9月

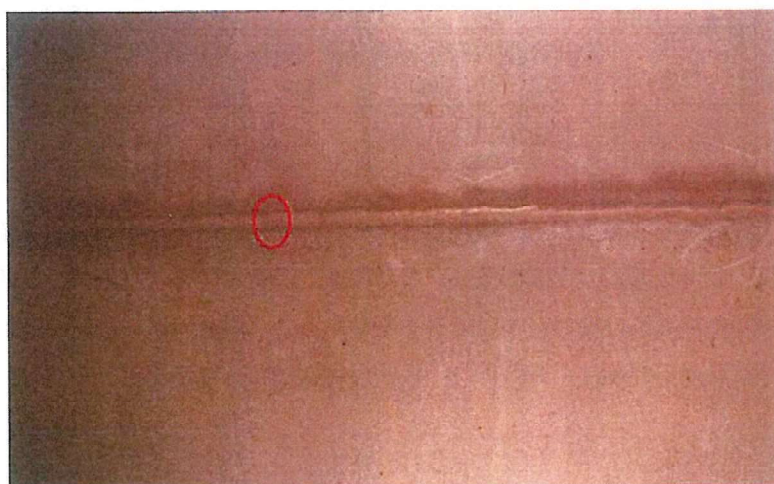
- ・ 今回の調査範囲において特段の変状は見受けられなかったが、GL+19.266(15° 付近)の溶接部にピンホール(写真-1 参照)が確認された。また、排ガス測定座・ピトー管座、予備座(写真-2 参照)についても特段の変状は確認されなかった。

写真-1 GL+19.266(15° 付近) ピンホール状況

今回の点検調査結果は、GL+19.266(15° 付近)の溶接部にピンホールが確認されたが、全体的に煙突内部の特段の変状は見受けられず、健全な状態であった。

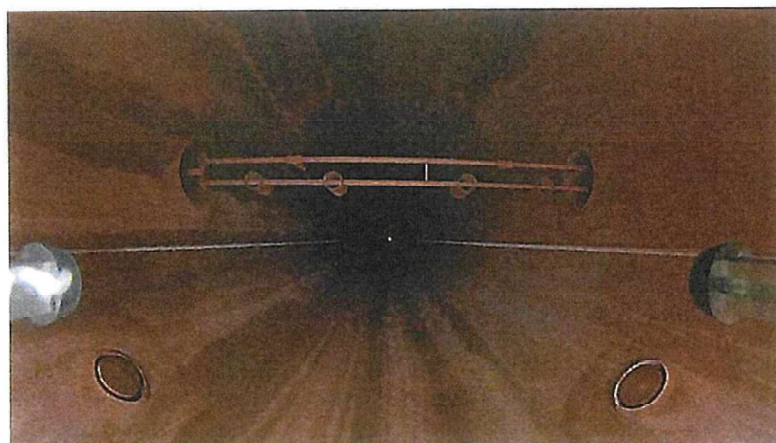
写真-2 排ガス測定座・ピトー管座、予備座状況
