添付資料11 既存施設建築物劣化状況調査結果

建物劣化調査表

建物・建築設備 劣化物調査

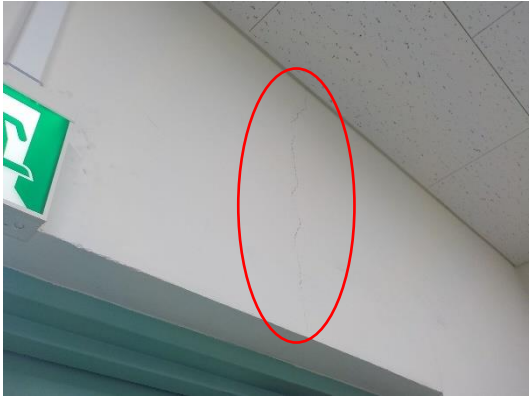
| B-2 | | 場所 | 前室B-3 |

| | | 不具合 | クラック（微量）有り |

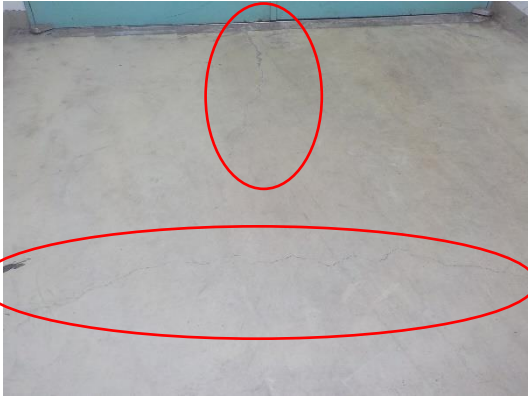
| B-5 | | 場所 | 前室B-1 |

| | | 不具合 | クラック（微量）有り |

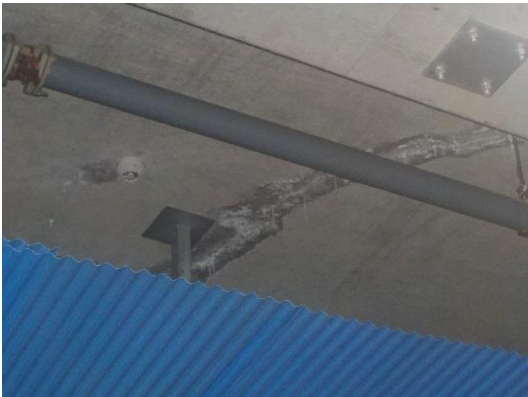
| B-7 | | 場所 | 排水処理設備室1 |

| | | 不具合 | 漏水痕あり |
| | | 備考 | 無機系排水処理水槽付近 |

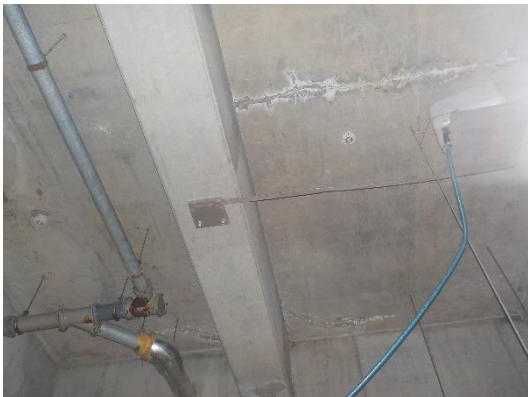
| B-8 | | 場所 | 排水処理設備室1 |

| | | 不具合 | 漏水痕あり |
| | | 備考 | 有機系排水接触酸化槽付近 |

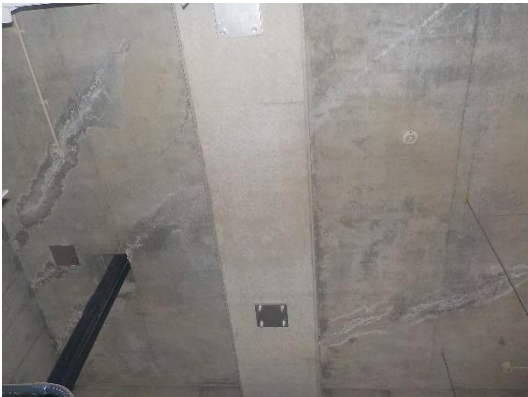
| B-13 | | 場所 | 排水処理設備室1 |

| | | 不具合 | 漏水痕あり |
| | | 備考 | 洗煙排水放流水槽 付近 |

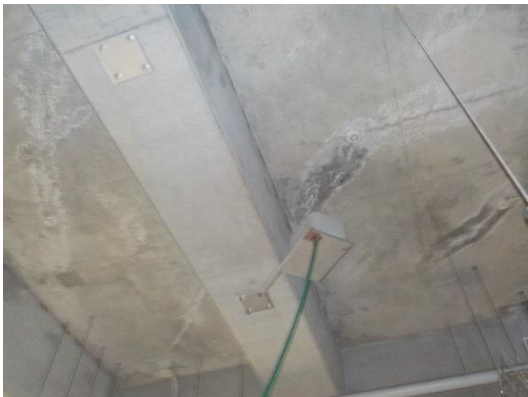
| B-14 | | 場所 | 排水処理設備室1 |

| | | 不具合 | 漏水痕あり |
| | | 備考 | 純水廃液槽 付近 |

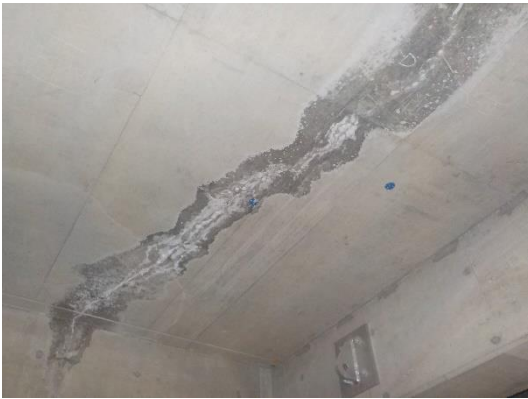
| B-28 | | 場所 | 灰溶融設備室1 |

| | | 不具合 | 漏水痕あり |
| | | 備考 | No.1ピット灰搬送コンベヤ上部 |

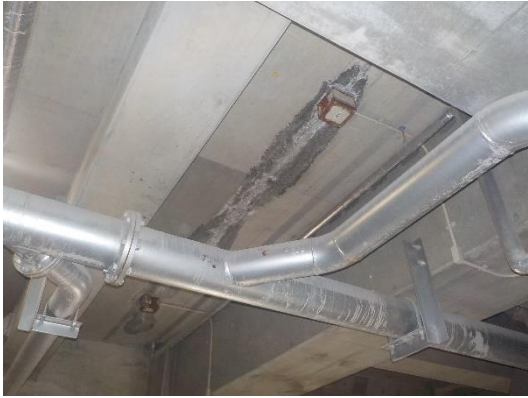
| B-29 | | 場所 | 灰溶融設備室1 |

| | | 不具合 | 漏水痕あり |
| | | 備考 | No.1ピット灰搬送コンベヤ<br>付近上部 |

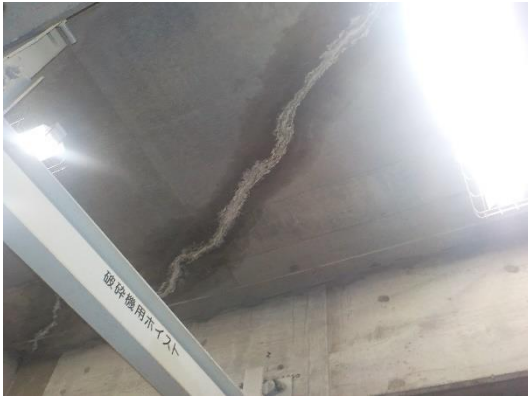
| B-30 | | 場所 | 灰溶融設備室1 |

| | | 不具合 | 漏水痕あり |
| | | 備考 | 破砕機用ホイスレール<br>付近上部 |

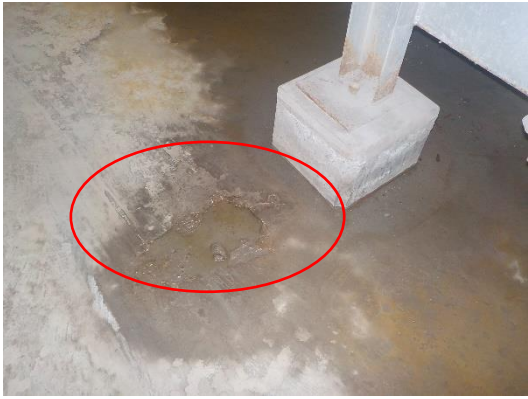
| B-36 | | 場所 | 灰溶融設備室1 |

| | | 不具合 | 鉄筋架台露出 |

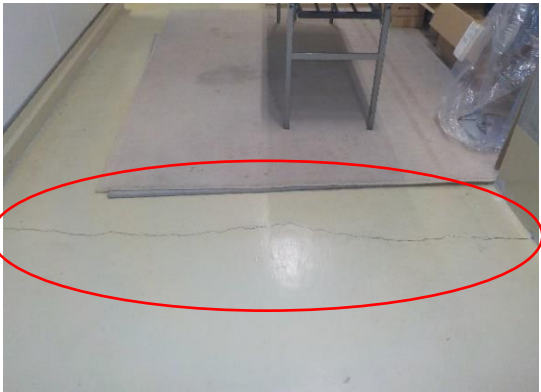
| 1F-1 | | 場所 | 排水処理制御室 |

| | | 不具合 | クラック有り |

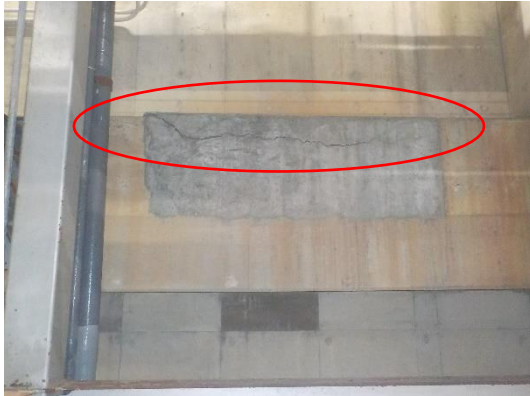
| 1F-3 | | 場所 | 湿式ガス洗浄装置室 |

| | | 不具合 | クラック有り |
| | | 備考 | 3号炉PH測定器下 |

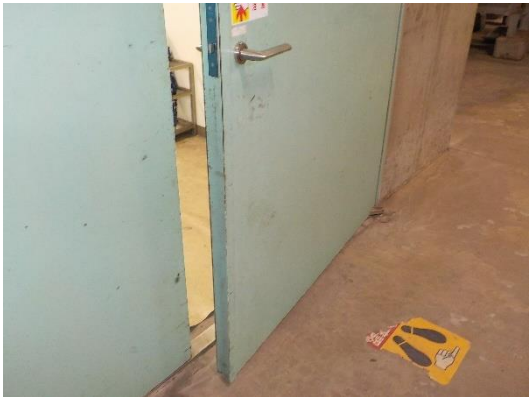
| 1F-4 | | 場所 | 前室1-2 |

| | | 不具合 | 開閉不良 |
| | | 備考 | 床面に引っ掛かり |

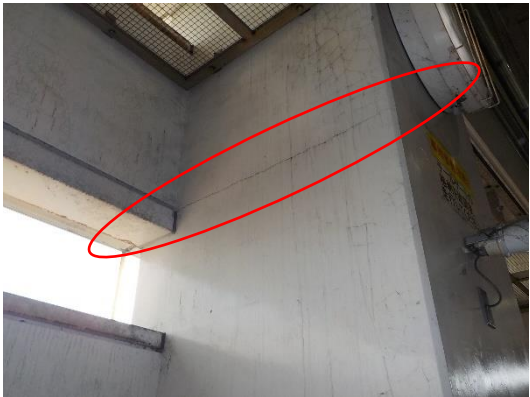
| 2F-4 | | 場所 | プラットホーム |

| | | 不具合 | クラック有り |

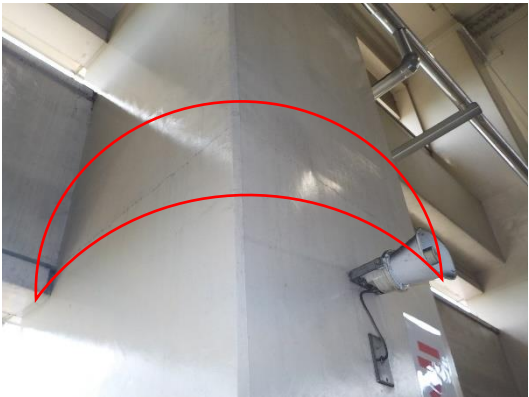
| 2F-7 | | 場所 | プラットホーム |

| | | 不具合 | クラック有り |

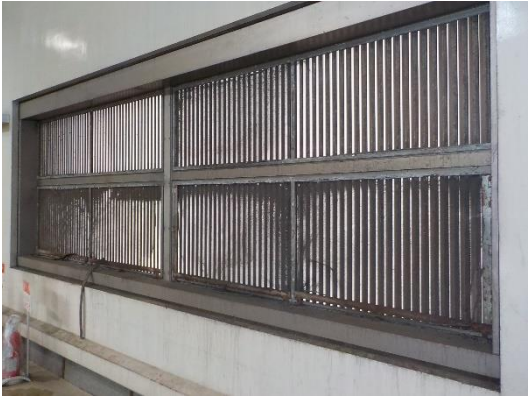
| 2F-11 | | 場所 | プラットホーム |

| 2F-11 | ⑪ | プラットホーム | アルミ製ガラリ | 防虫ネット一部無し | |

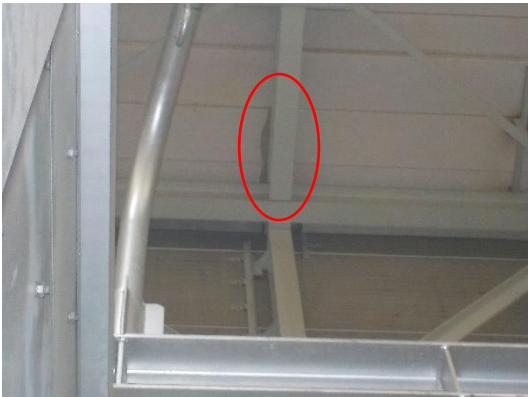
| 3F-16 | | 場所 | 排ガス処理スペース |

| | | 不具合 | 雨漏り |

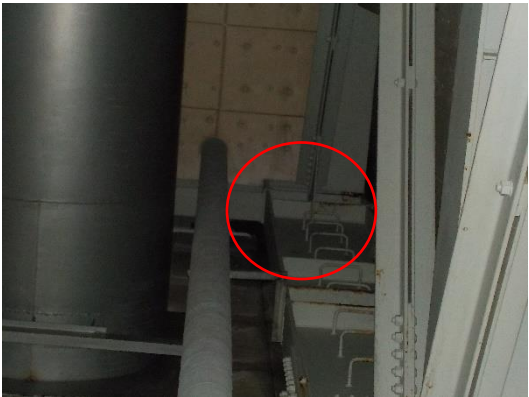
| 4F-4 | | 場所 | 脱臭装置室 |

| | | 不具合 | 雨漏り |

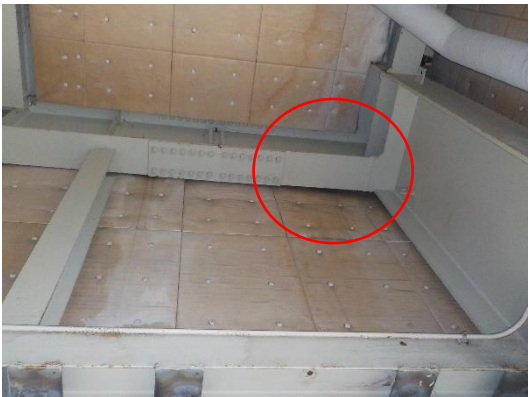
| 4F-5 | | 場所 | 脱臭装置室 |

| | | 不具合 | 雨漏り |

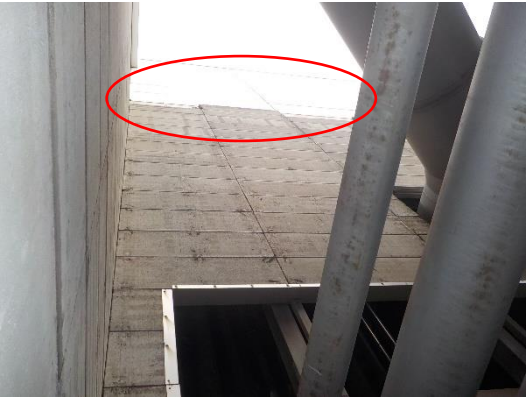
| 4F-21 | | 場所 | 蒸気復水器置場 |

| | | 不具合 | 剥落痕 |

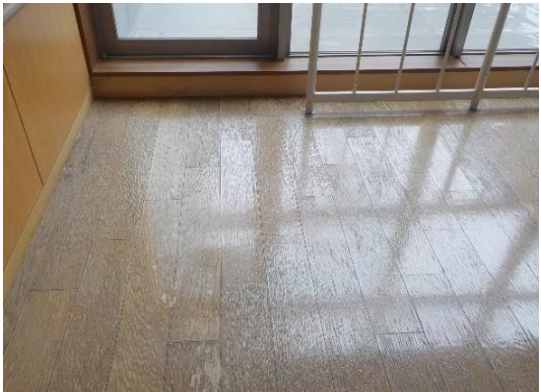
| 5F-1 | | 場所 | 見学者ホール2 |

| | | 不具合 | 劣化 |

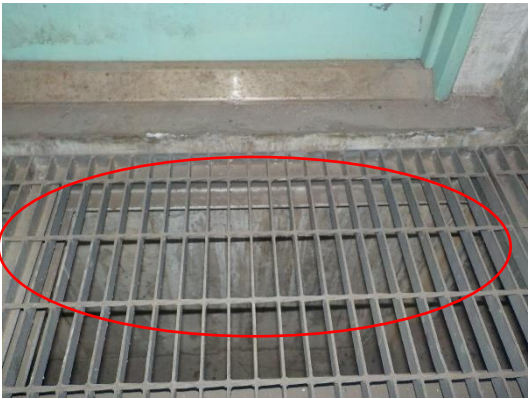
| 5F-7 | | 場所 | 排ガス処理スペース上部 |

| | | 不具合 | 漏水痕 |

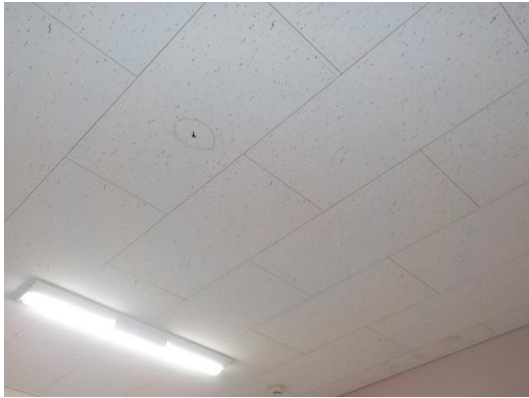
| 5F-8 | | 場所 | 階段5 |

| | | 不具合 | 雨漏り<br>化粧石膏ボード損傷あり |

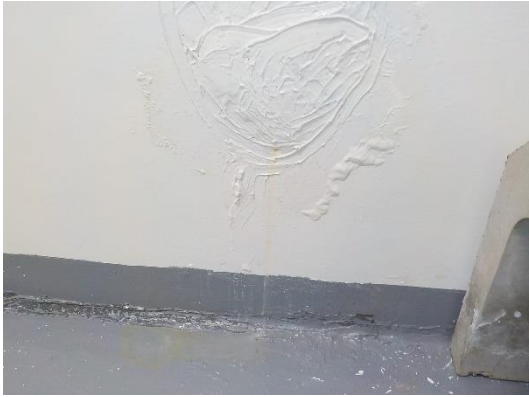
| PH1-9 | | 場所 | 前室P-4 |

| | | 不具合 | 雨漏り |
| | | 備考 | コンクリート爆裂痕より<br>漏水あり |

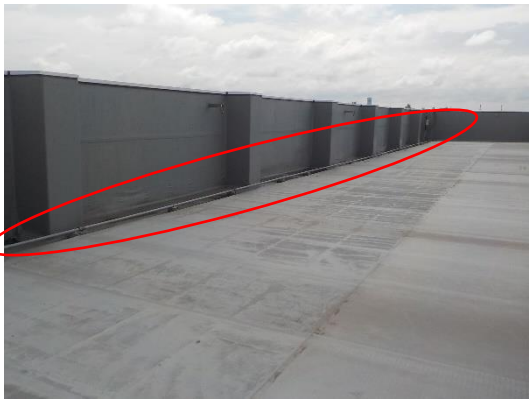
| PH2-10 | | 場所 | 屋上屋根 |

| | | 不具合 | 防水シート劣化あり |
