千葉市新港清掃工場煙突調査点検

報 告 書

2021年 9月

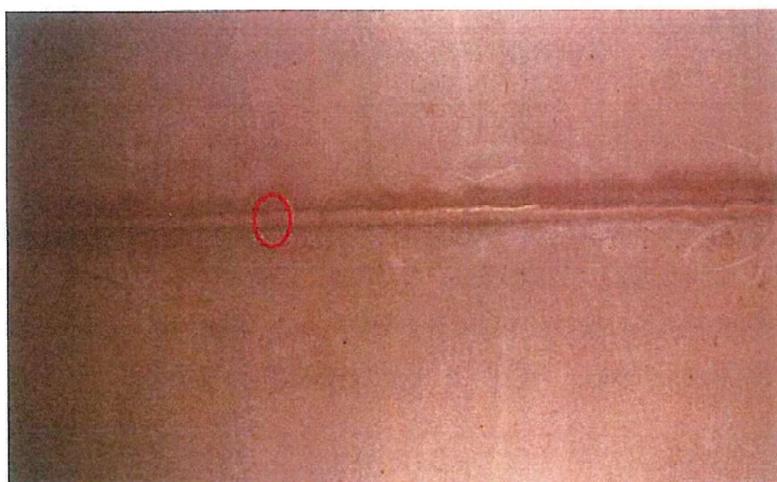
- ・ 今回の調査範囲において特段の変状は見受けられなかったが、GL+19.266(15° 付近)の溶接部にピンホール(写真-1参照)が確認された。また、排ガス測定座・ピトー管座、予備座(写真-2参照)についても特段の変状は確認されなかった。

写真-1 GL+19.266(15° 付近) ピンホール状況

今回の点検調査結果は、GL+19.266(15°付近)の溶接部にピンホールが確認されたが、全体的に煙突内部の特段の変状は見受けられず、健全な状態であった。

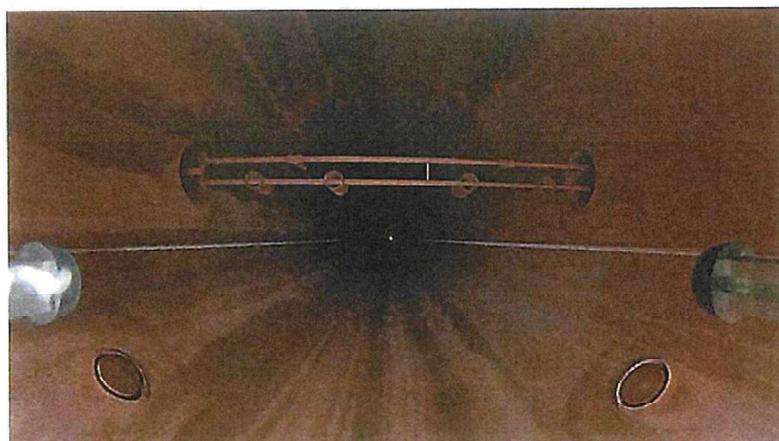
写真-2 排ガス測定座・ピトー管座、予備座状況
