# 124 千葉市 美浜区 真砂東小学校校区 通学路対策箇所図

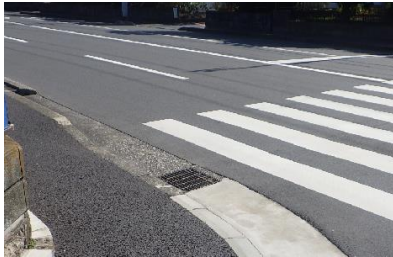
## <対策前>

信号機が設置されていない交差点であり、通学時間帯の交通量が多く、横断時に危険を感じる。

ストップシートの設置(4か所)

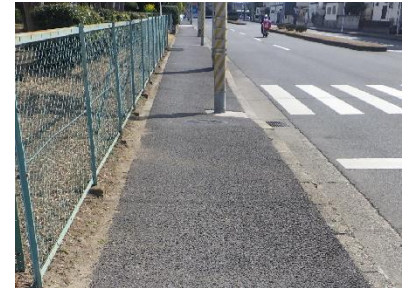
## <対策前>

自転車の通行量が多く、児童に接触する恐れがある。

自転車に対する注意喚起路面標示シートの設置(4か所)
