### ●緊急点検の結果について

# 埼玉県八潮市での道路陥没事故を受けての本市の対応

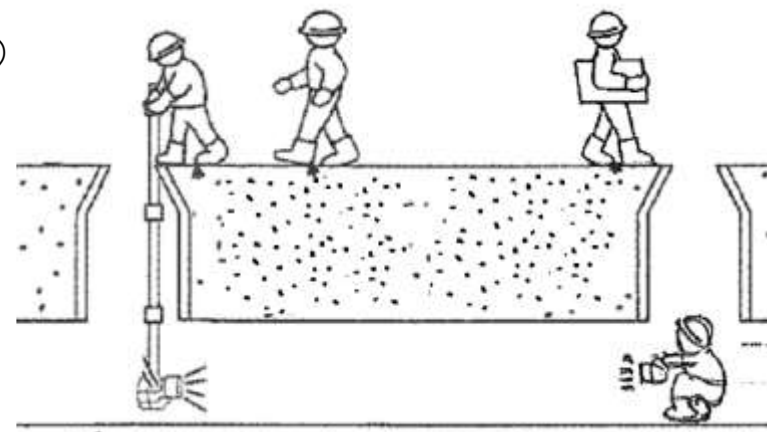
点検 (管口カメラ)

- ・点検対象 南部污水幹線(約9 Km)  
過去のカメラ調査の結果、  
緊急性はないが改築工事が未完了の管路(177箇所)
- ・点検方法 マンホールを開けて目視等により点検  
(国の点検方法と同じ手法)  
巡視点検により路面に異常がないか状態を確認
- ・点検期間 1月30日から2月5日まで
- ・点検結果 すべての箇所で土砂等の堆積もなく、異常なし
