## 市指定文化財(史跡)猪鼻城跡(含七天王塚5号塚)の史跡範囲について

## 歴史的建造物(古民家)の事前調査の結果について

令和元年9月の台風15号により被害を受けた歴史的建造物(古民家)について、市指定文化財の候補として検討を進めるにあたり、現地調査を実施したので報告します。

## 旧生浜町役場庁舎の警備機器の更新について(報告)

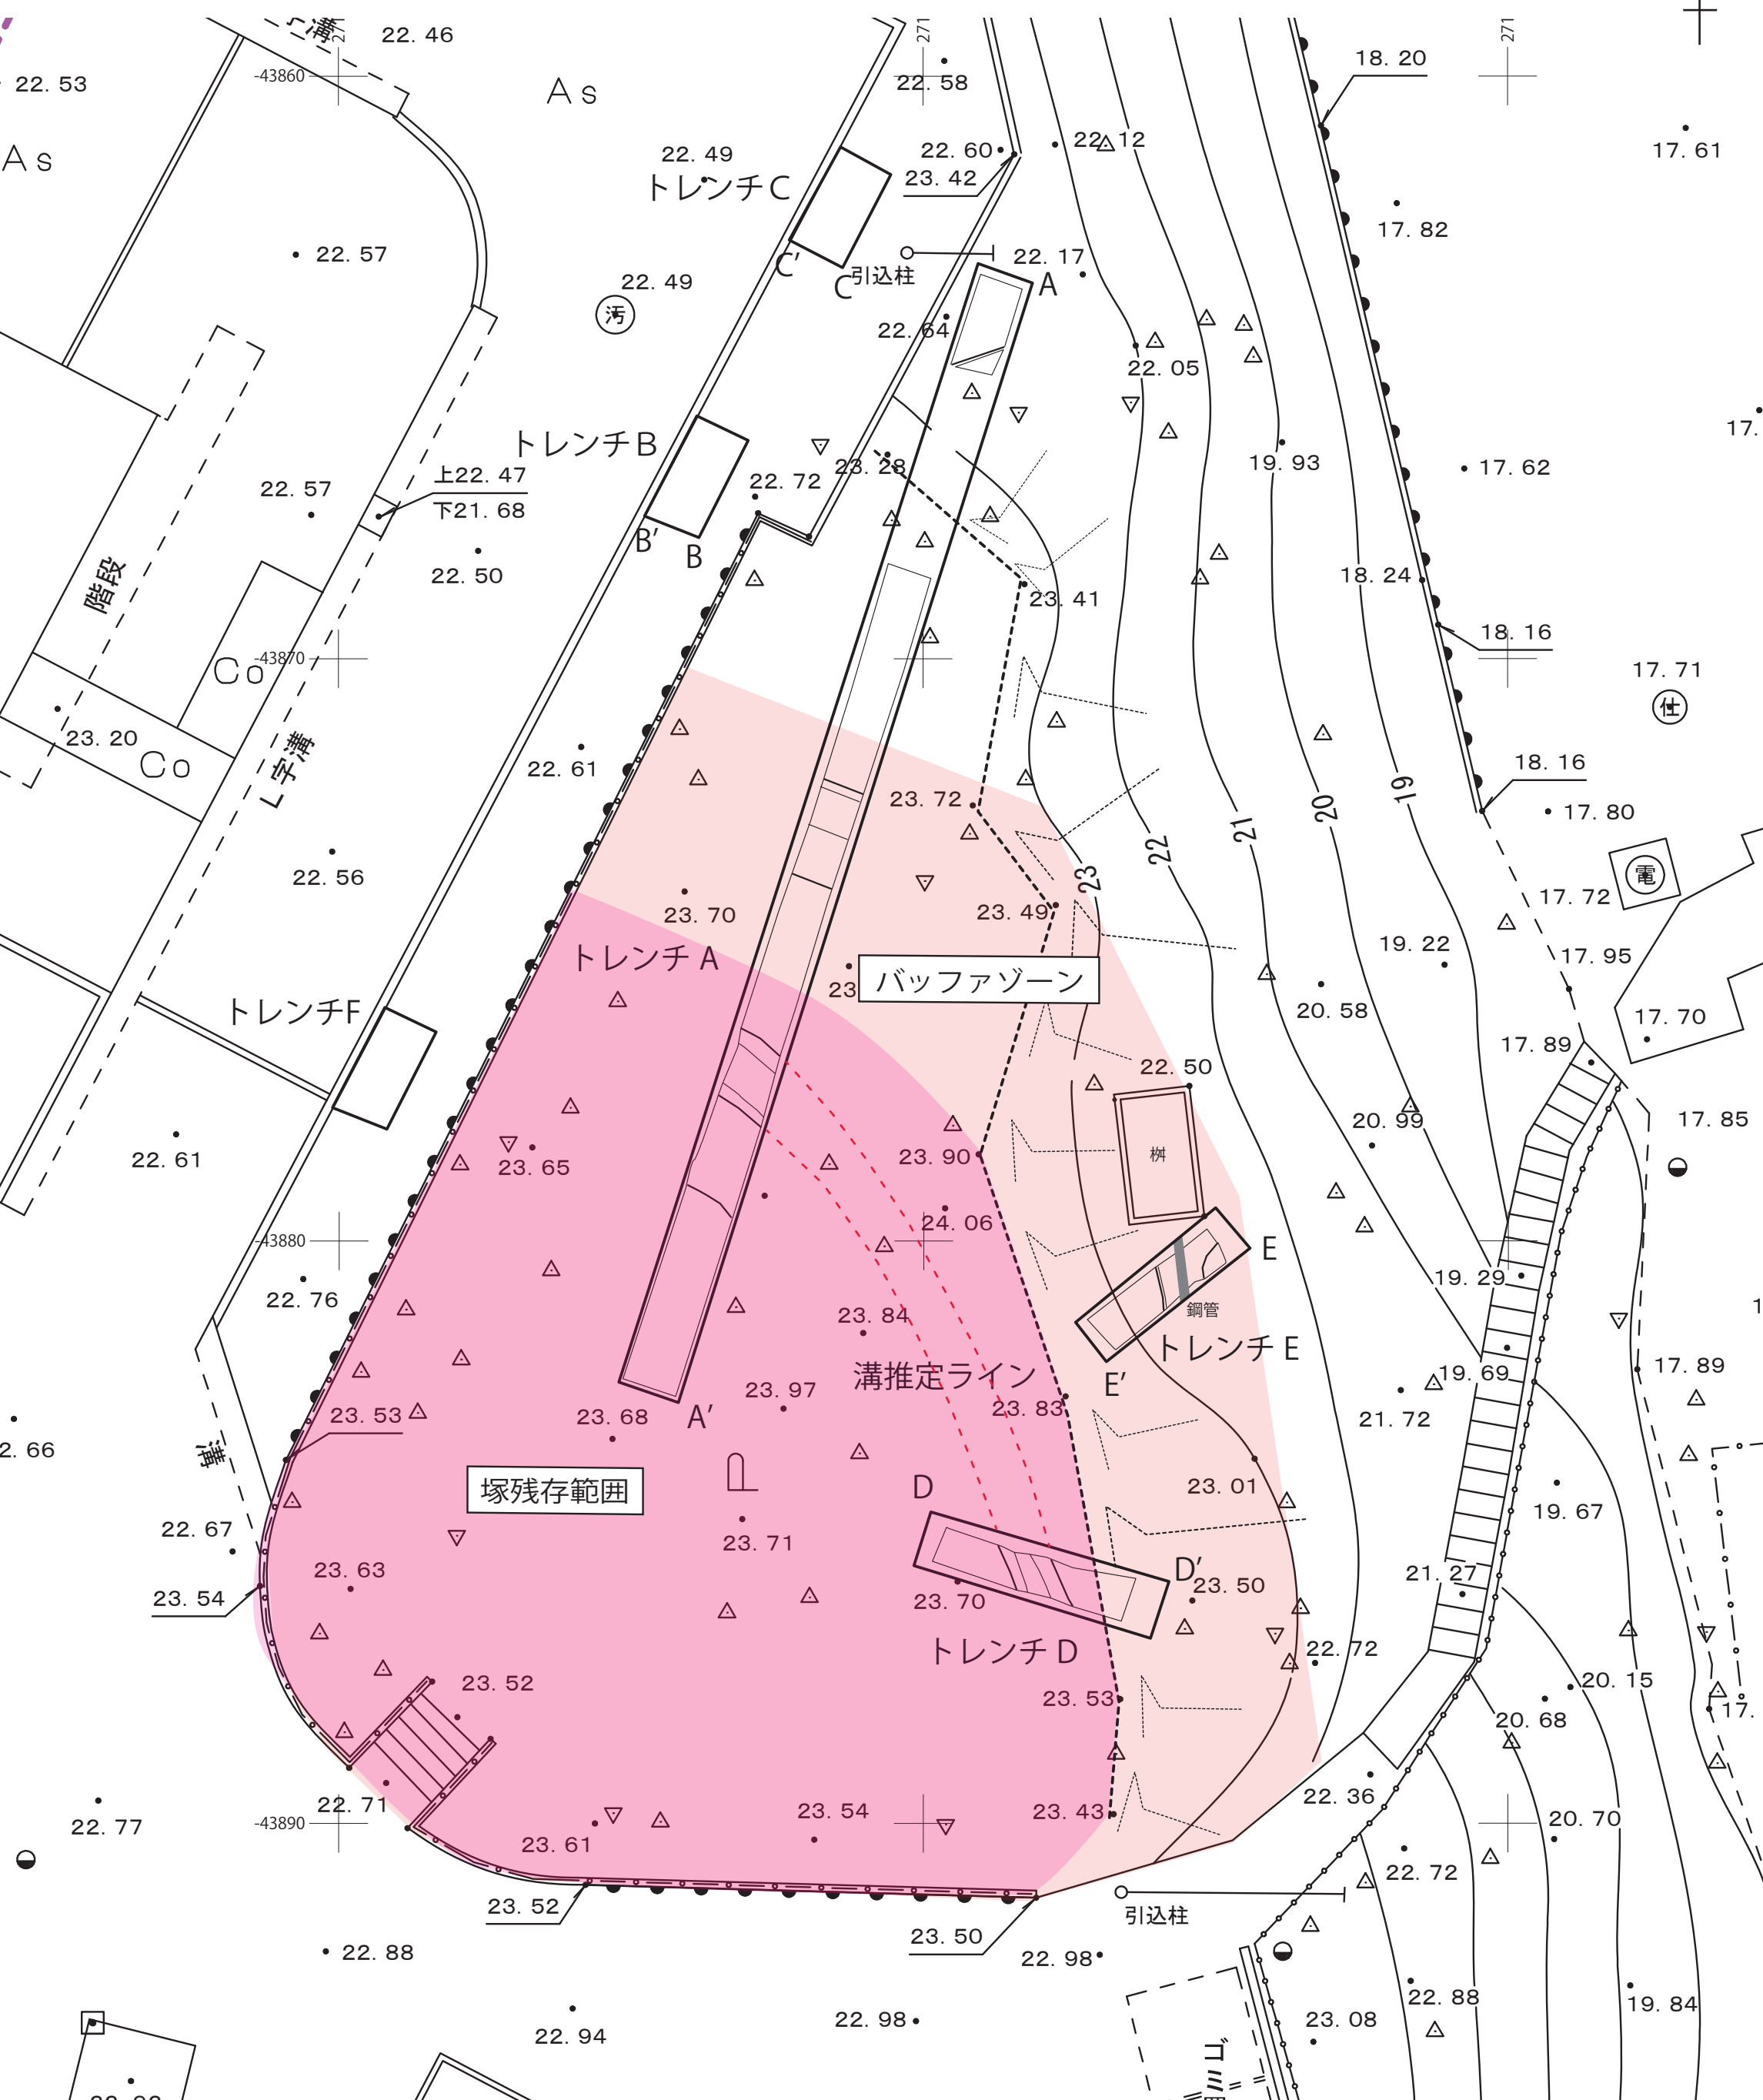
発掘調査結果及び  
七天王塚 5 号塚史跡範囲（案）

七天王塚5号塚は、A・D トレンチにおいて塚に伴う溝跡が確認されたほか、現存する塚の北側及び東側においては地形の改変を伴う大規模な削平が行われていることが確認された。A・D トレンチにおいて検出された溝跡は塚の周囲を巡ると推定され、溝跡が検出された位置から推定すると、塚の構築当初の全域が保存されているのではなく、塚の南側及び西側の一部は後世の削平により失われていることが推測される。なお、塚の性格や時代を示す遺物は発見されなかったものの、塚の周囲に巡る溝の存在は、この塚が古墳である可能性を示すものと考えられる。

上記の調査から得られた結果に基づき、七天王塚5号塚の範囲は別紙(案)のとおりとしたい。なお、以下の点から塚が残存している範囲及びバッファゾーンとしてその周囲を指定範囲としたい。

- ・A・D トレンチにおいて検出された溝跡は、塚の周囲を巡る周溝と判断されること。
- ・A トレンチにおいては、溝より北側においても塚構築時の堆積土が確認されるが、後世の削平に

よりその範囲が不明確であること。

- ・東側においては、地形の傾斜の変化と削平により塚の範囲が不明確であること。

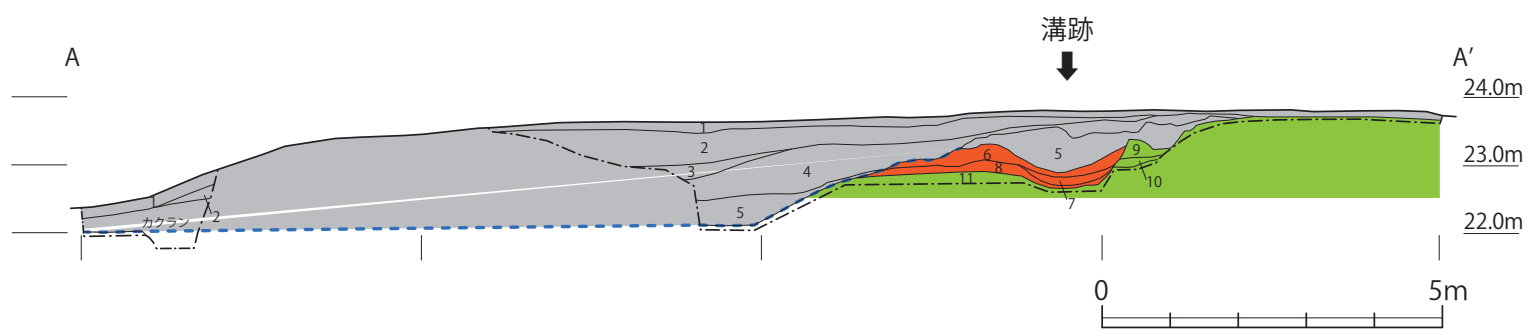
【トレンチ A】

- トレンチ A
- 1：表土
  - 2：コンクリートガラ
  - 3：砂利
  - 4：瓦
  - 5：黄橙色土（7.5YR7/8）地山のロームを掘削した層。拳大のブロックが堆積する。
  - 6：褐灰色土（7.5YR5/1）旧表土。径 5 mm ほどのローム粒が全体に散る。
  - 7：黒褐色土（7.5YR3/2）溝の堆積土。しまりあり、粘質強い。
  - 8：灰褐色土（7.5YR4/2）削平時の土。全体にローム粒が混じり、しまりなし。
  - 9：暗褐色土（7.5YR3/3）塚の盛土。上面は踏みしめられたためか、やや硬化しているが、版築のようなしまりなし。土師器片が数点出土。
  - 10：灰褐色土（7.5YR5/2）水平に堆積しているが、塚構築前の表土か塚構築時の盛土かは不明。
  - 11：ソフトローム

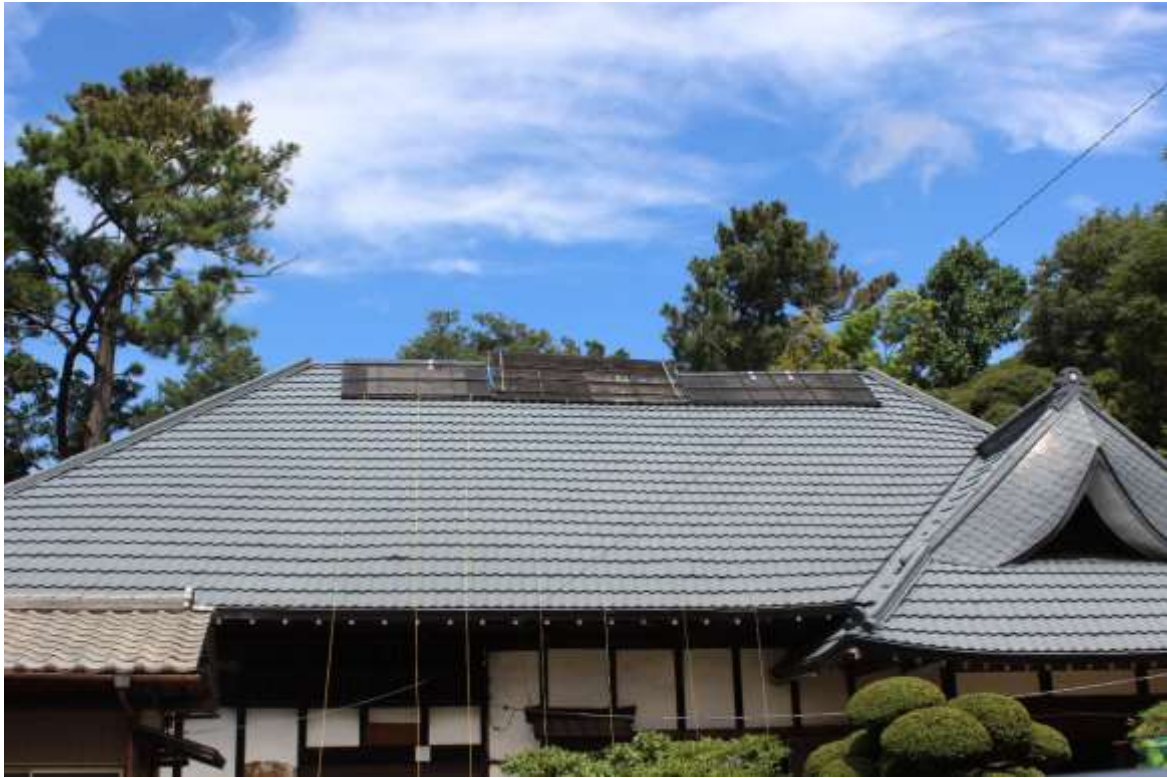
台風で破損した屋根の一部で雨漏りが確認されていた「ざしき上部の背面側」について、所有者による応急追加工事が実施された。既に実施済の旧煙出し部分と同様に、木造の板を茅葺屋根の上にあて、地上からロープで固定がなされた。

・調査結果と河東委員の所見に基づき、指定文化財として保存する場合に必要な現状復旧の内容等について所有者と協議を行う。

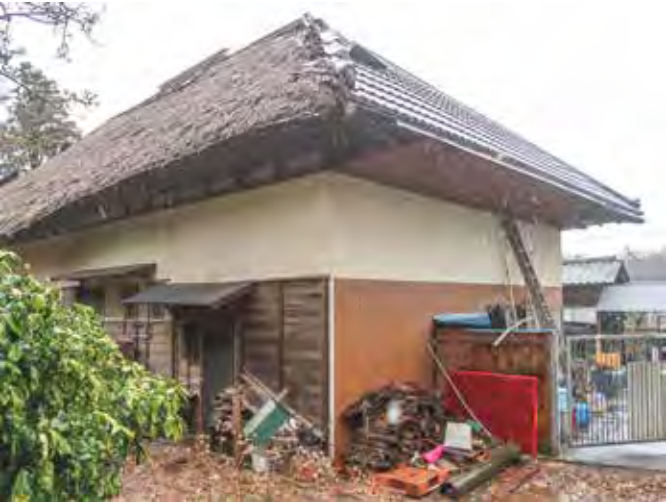
西背側面

側面には金属瓦が残るが、背面側は失われている。

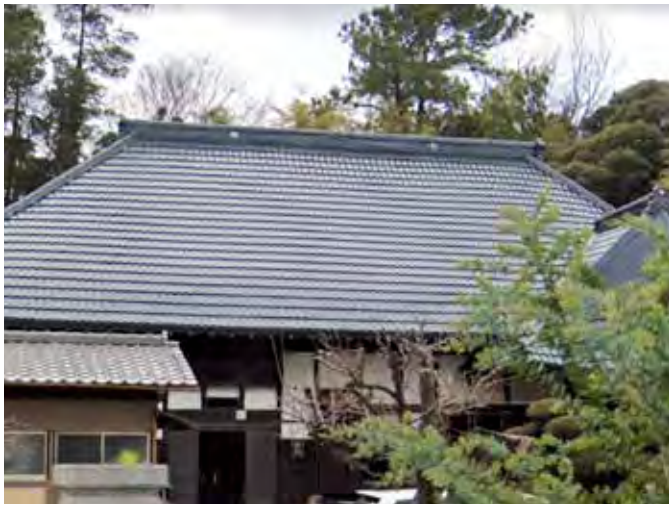
台風罹災前の正面屋根  
Google マップ <https://www.google.co.jp/> より  
金属瓦施工時に旧煙出しを撤去し、旧煙出し部分を平葺きで覆ったうえ、大棟全体に箱棟が掛けられた。

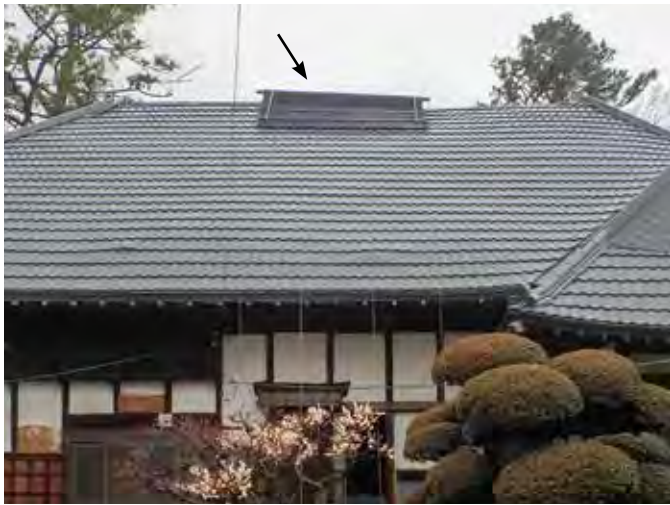
正面屋根 旧煙出し応急処置

しかし台風被害で背面側の金属瓦が失われ、旧煙出し部分の背面側に大きな穴が生じた。このため応急処置として、かつての煙出しのように、大棟にまたがって切妻の小屋根を掛け、地上に重りをくくり付けたロープで固定している。非常に脆弱であり、次回台風時に吹き飛ばされるおそれがある。

台風で背面側の金属瓦が失われ、旧煙出し部分に大きな穴があいたため（下図）、応急修理として、大棟にまたがって、かつての煙出しのような屋根が付加され、地上からロープで固定されている。

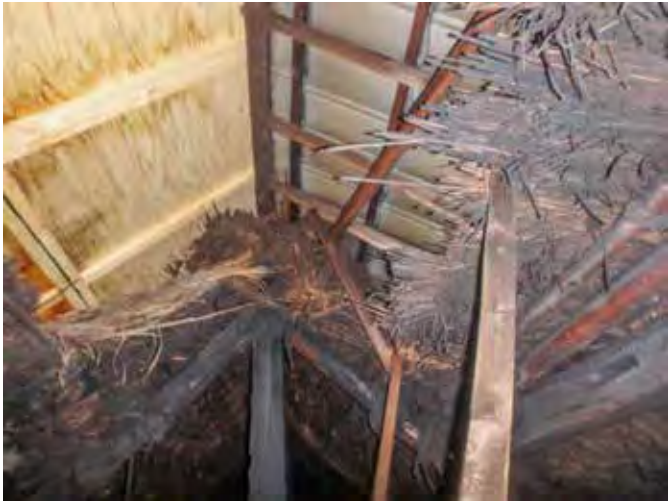
旧煙出し跡 左：背面側 右：正面側

台風で背面側の金属瓦が失われて穴があいた旧煙出し部分。木造で応急処置が施されている。正面側には金属瓦が残っている。

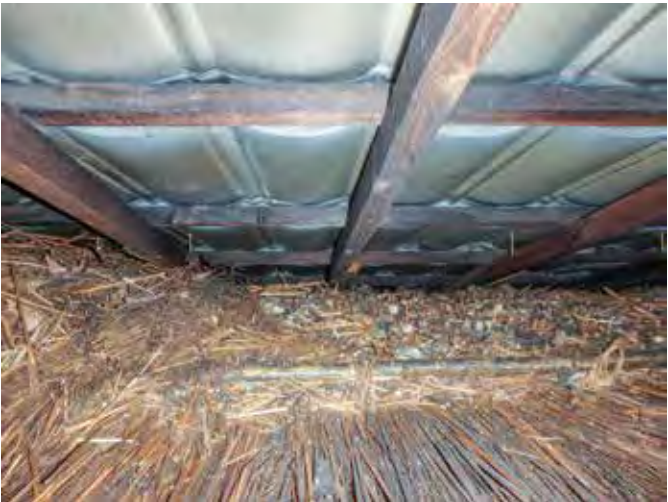
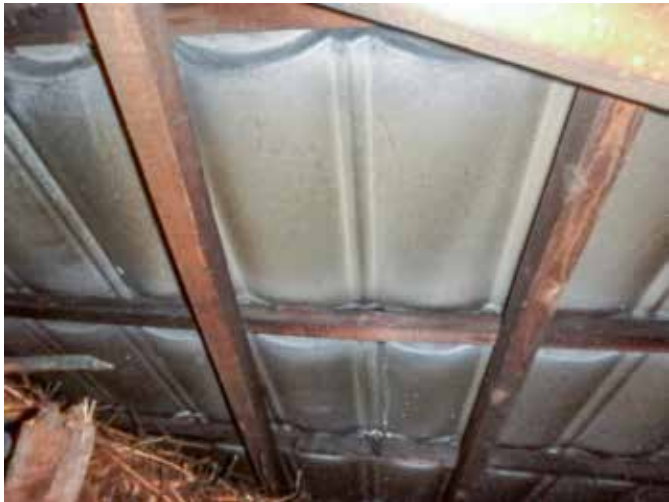
旧煙出し跡より覗き込むと、金属瓦には野地板がなく、茅葺きの屋根上に垂木を置いて桟木で繋いだだけの簡略な屋根下地であり、構造的に脆弱である。したがってこれも次回台風時に、風向きによっては背面同様に吹き飛ばされるおそれがあり、台風前に対策が必要と思われる。

金属瓦  
垂木と桟木のみで構成され、野地板がなく、構造的に脆弱。

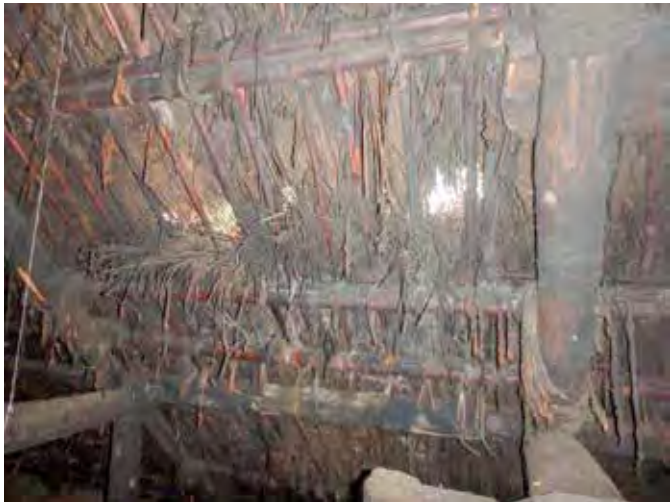
雨漏り箇所 背面側 ざしき上部

葺き上げから約 55 年を経過した既存の茅には、経年劣化で穴があいており、金属瓦が失われた背面側では、穴から雨漏りが生じている。このため座敷北東部に激しい雨漏り痕がみられる（ざしき参照）。

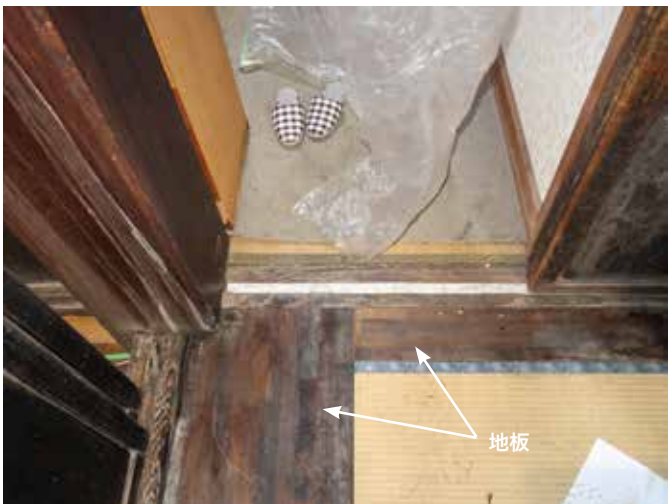
地板 北西隅

ざしきの西側（にわば側）と北側（仏壇側）には、畳の外側にパーケットフロアの地板がし字に敷かれている。これは既成の大きさの畳を敷き詰めて、足りなかった部分を埋める処置と思われる。

西側と北側には、既成畳の大きさでは足りなかった部分に地板（パーケットフロア）が敷かれている。

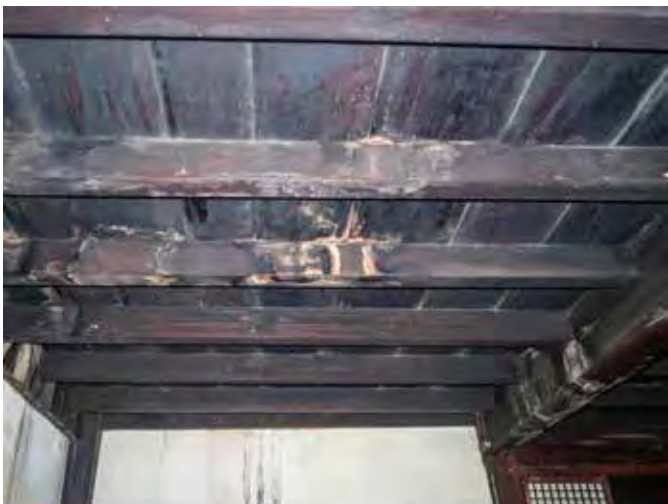
雨漏り跡 北西部

台風被害によって背面側の金属瓦が失われたため、老朽化した茅葺き屋根に開いた穴から雨漏りが生じており、ざしき北西部の天井や小壁に激しい雨漏り痕がみられる。

台風で金属瓦が失われた背面茅葺き屋根からの雨漏り。

雑賀家住宅の場合も、建造物の維持・保存は段階的（直近、中期、長期）に考える必要がある。まずは令和元年の台風 15 号で被害を受けた部分の修復である。既に所有者によって応急措置が施されているが、あくまで一時しのぎに過ぎない。中期に主要部分の修復を行うまで耐えられる程度の、特に最も重要な雨漏り対策を実施しておく必要がある。同時に、今後どのようなかたちで保存・活用するかを検討を開始すべきであろう。

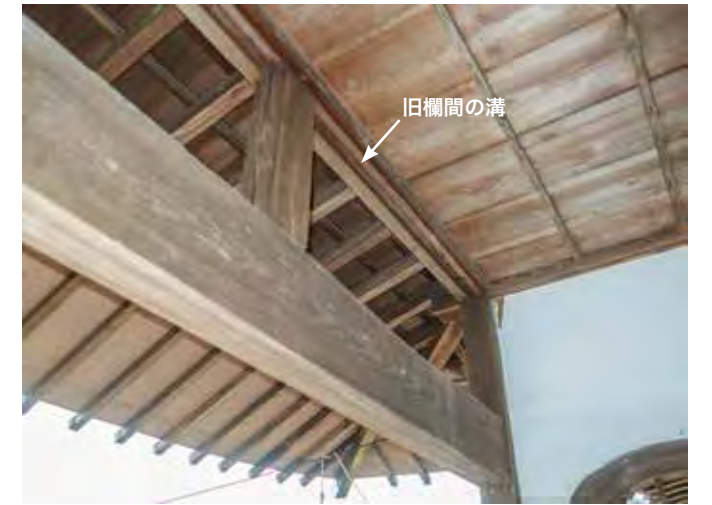
式台欄間

式台正面の差鴨居の上は、現在は2本の束の周囲に何もなく、開放となっている。しかし桁の下端に1本溝が確認されることから、かつては俛鈍式の欄間が3枚嵌め込まれていたと考えられる。但しその形式は不明である(格子欄間、透かし欄間等か)。

桁下に1本溝がみられ、当初は俛鈍式の欄間が嵌め込まれていたと考えられる。
