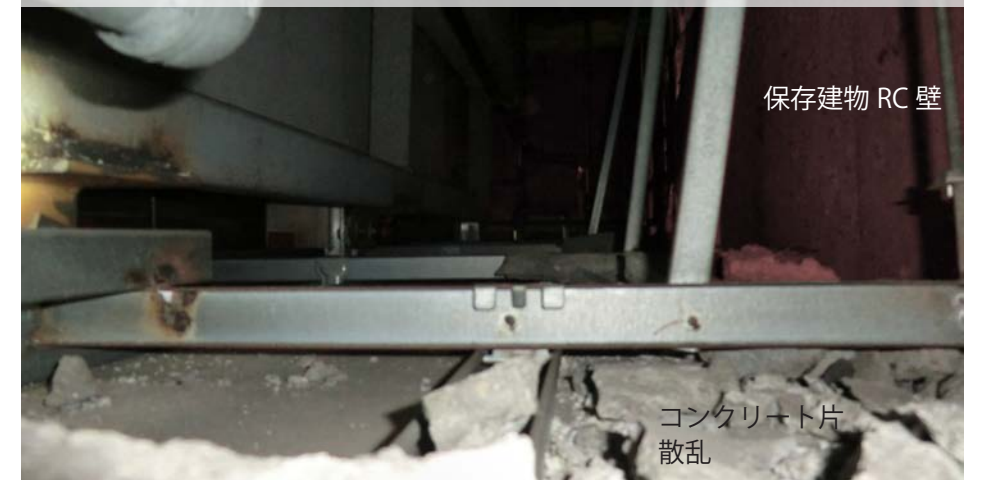
**E** 保存建物の壁上端部が剥落し天井裏に破片が落下

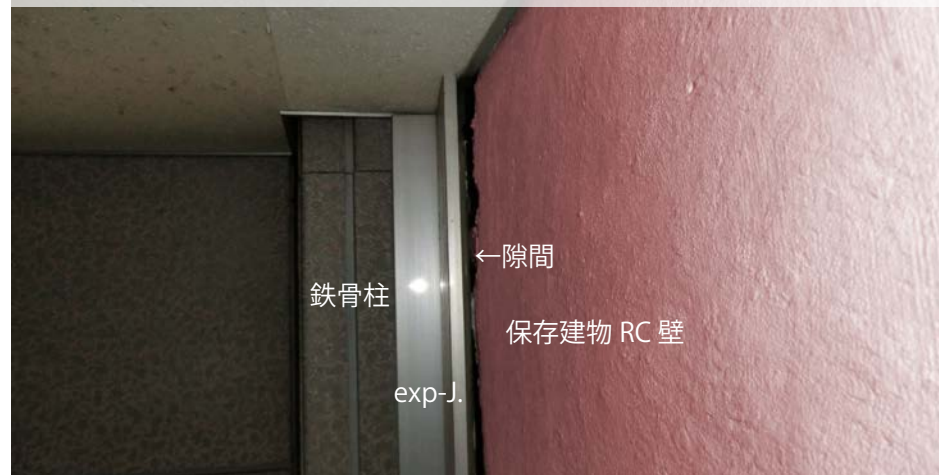
**A** エキスパンションジョイントの隙間

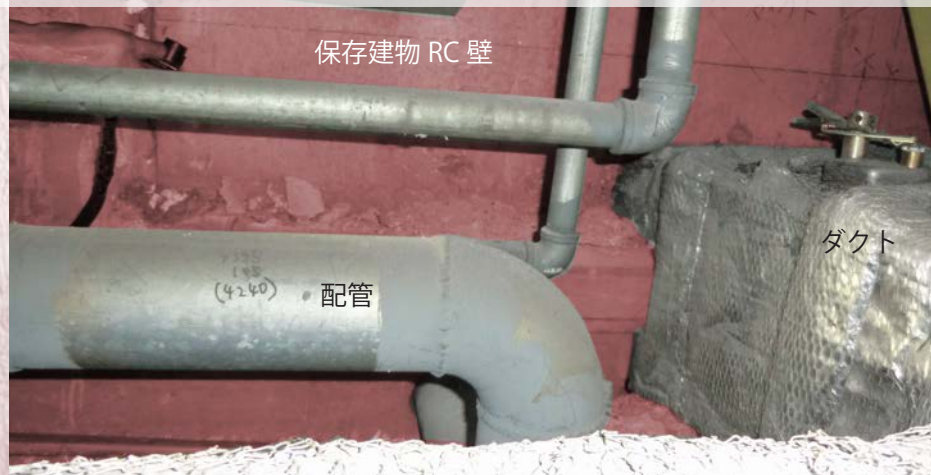
**C** ダクト・配管（鉄骨建物から吊り下げ）が保存建屋に接続

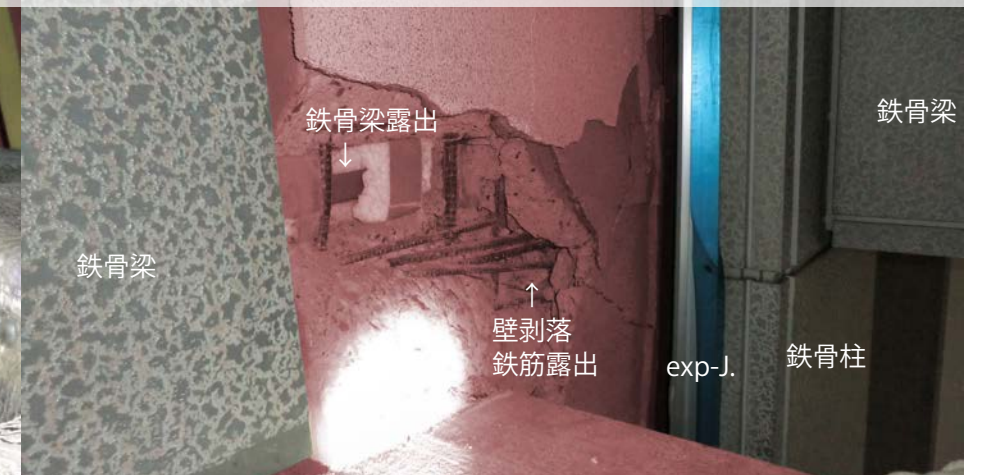
**G** 鉄骨梁側面と接する保存建物の壁が剥落、鉄筋露出

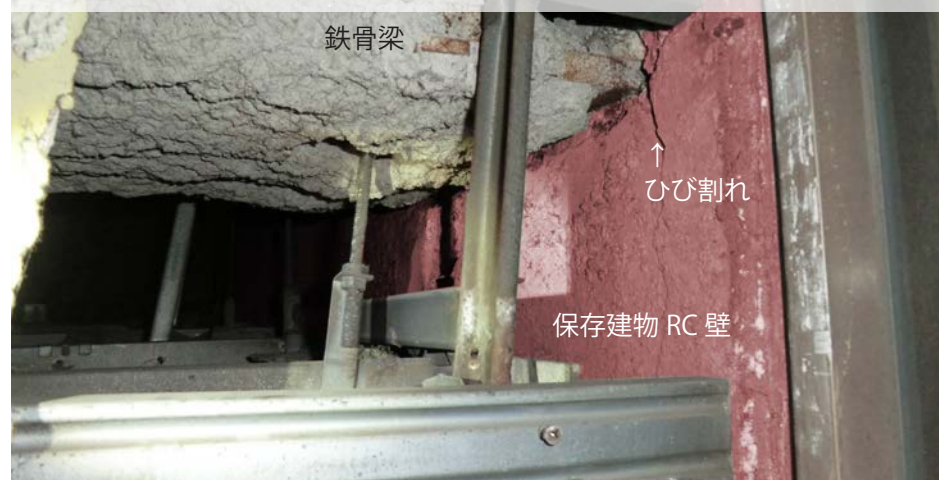
**B** 鉄骨梁が保存建物に接続（ひび割れ、剥落）

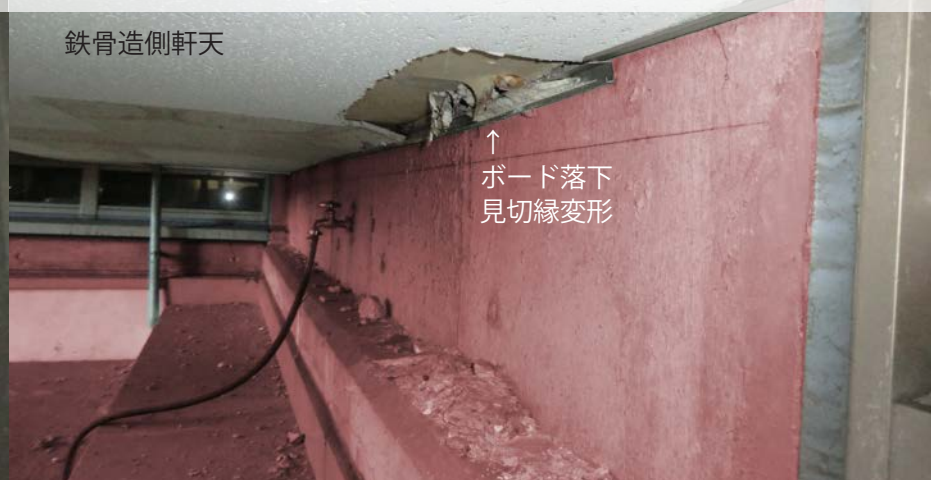
**D** 軒天（鉄骨造建物側）と保存建物の接する部分で破損
