千葉県指定有形文化財 旧生浜役場庁舎修理工事

塗装範囲図 縮尺 non scale

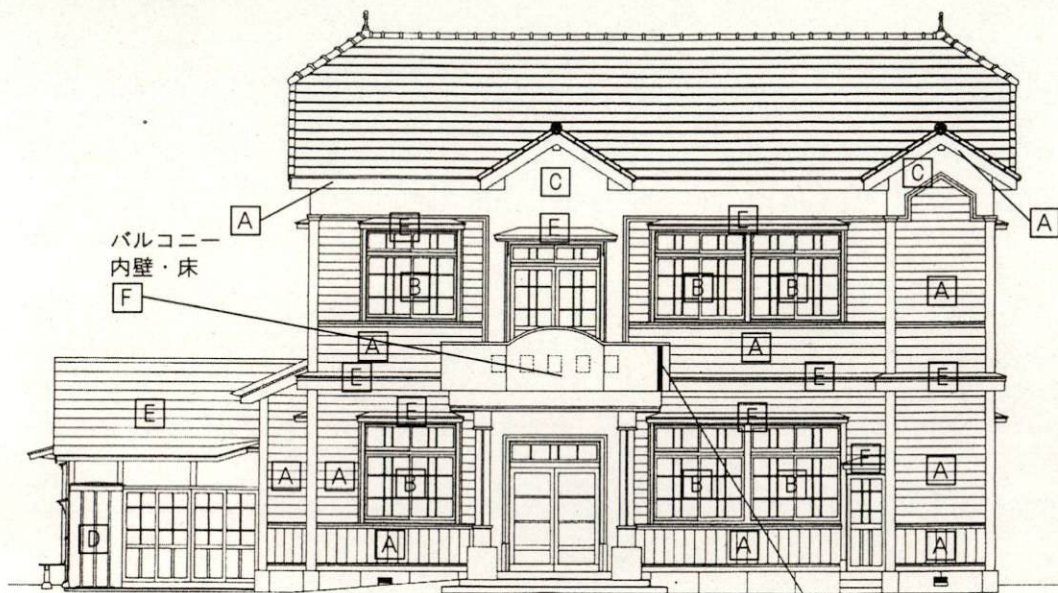
正面図

クラック補修

- [A] 外壁・破風・軒裏：ケレン+エボキシ下塗1回+ウレタン樹脂2回塗+ガラス復旧  
 [B] 建具：ガラス取外し(仮合板入れ)+ケレン+エボキシ下塗1回+ウレタン樹脂2回塗+ガラス復旧  
 [C] 小壁：清掃+アクリルリシン吹付

- [D] 下見板・雨戸：清掃+キシラデコール2回塗  
 [E] 屋根・霧除け・見切：ケレン+エボキシ樹脂錆止め1回+ウレタン樹脂2回塗  
 [F] バルコニー・床・壁：ケレン+FRP防水トップコート塗り直し
