1. 保存についての判断基準

2. 建物の現況

■建物概要

名称 旧検見川無線送信所
 (当初は逓信省東京無線電信局検見川送信所)
 所在地 千葉県花見川区検見川町 5-2069

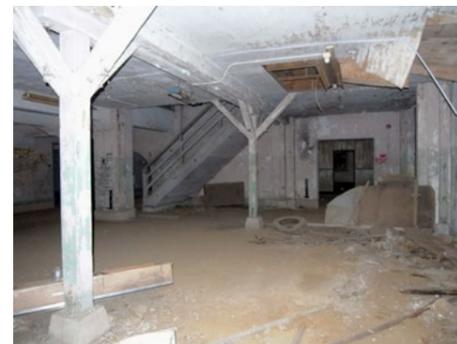
1階ホール(当初は機械室)
 後世の改修が激しい。当初は吹抜であったが、中古に天井(2階床)が張られている。

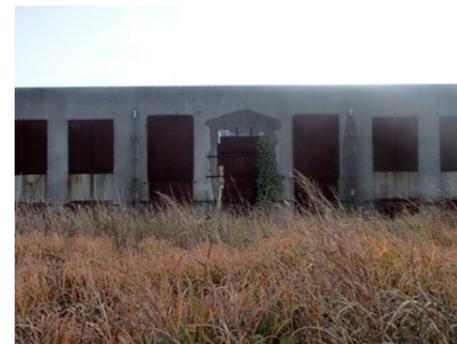
背面
 増築され、その後撤去された渡廊下(2階建て)の接続跡が残されている。

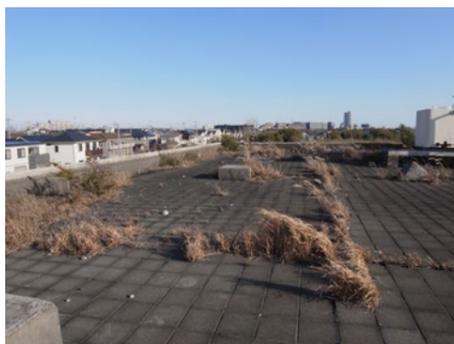
屋上には30cm角のコンクリート平板が敷き詰められているが、その目地に根を張り、草木が繁茂している。一部には太い幹を有する樹木に成長しているものもあり、植物の根が屋上スラブのコンクリート亀裂に入り込み、亀裂を広げながら成長している恐れがある。事実、2階の天井には漏水の跡が散見され、太い樹木の直下には激しい漏水が生じている。

草木が繁茂している

平板を剥がし、屋上の草木を撤去し、屋上スラブのコンクリート破損箇所を修理する（一部斫り、無収縮モルタル補修、セメントスラリー注入等）。また防水層を新規整備する。

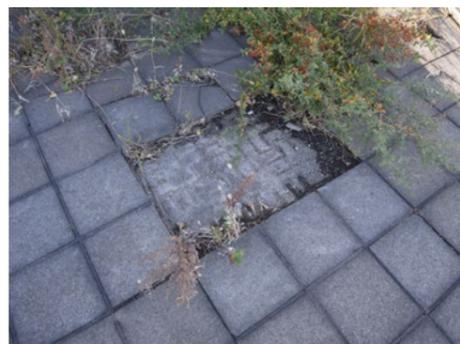
平板の目地に根を張っている。

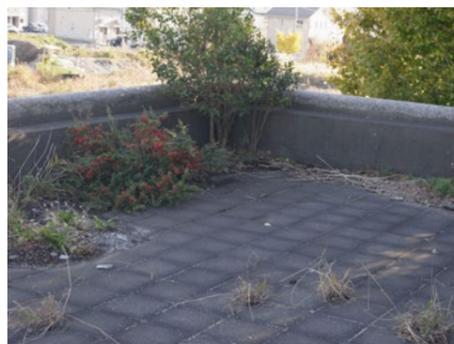
成高く育ったものもみられる。

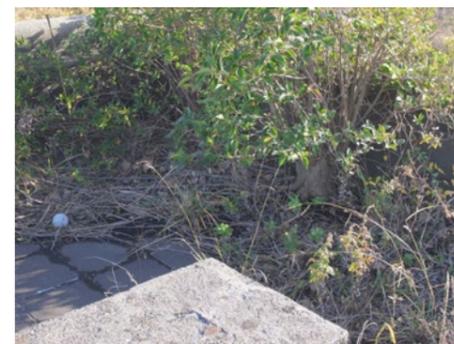
このまま放置すれば、樹木の生長に伴って屋上スラブの破損が進み、雨漏りがさらに激しくなるものと予想される。主要構造部の劣化を招いており、早期の対策が必要である。

太い幹の樹木もみられる。

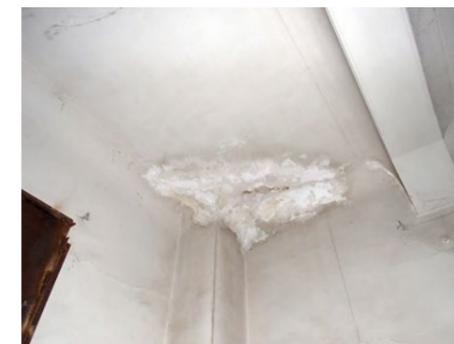
屋上スラブに亀裂から雨漏りを生じている。

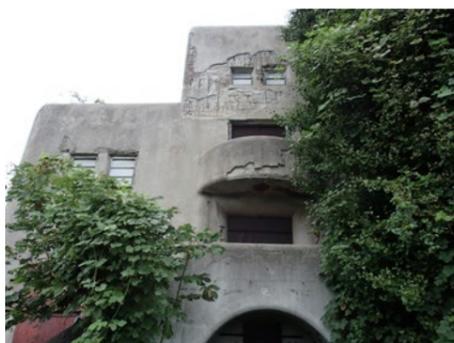
正面上部の外壁は破損が激しく、コンクリートの表面が崩壊して鉄筋が露出している。

直接の原因は、近接する樹木の枝が、強風で外壁を擦りつけていたためと考えられる。これによりモルタルが剥がれ、コンクリートの亀裂から雨水が浸入し、鉄筋が錆びて爆裂し、コンクリート表面が崩壊したのであろう。

樹木の枝が擦って、外壁を破損させている。

外壁コンクリート崩落箇所の修理を行う。爆裂・断面欠損した鉄筋は切断のうえ交換し、吹き付けコンクリート打設あるいは無収縮モルタル補修を行う。

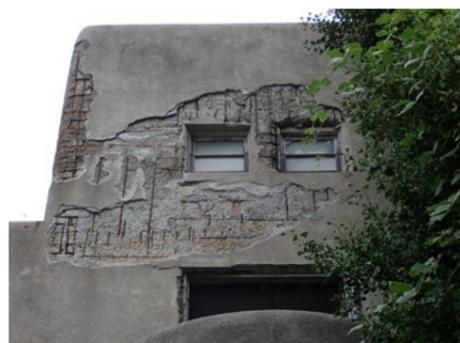
左図詳細。

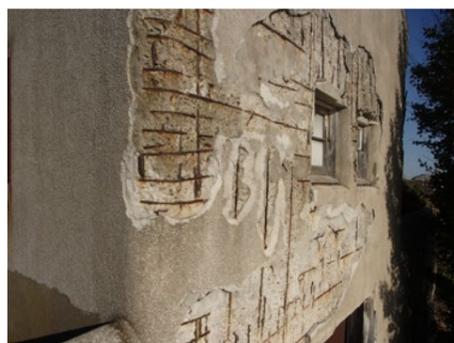
なお現在は樹木の枝払いが行われており、枝は建物に接していない。しかし、このまま放置すれば、すでに破損した外壁から雨水がコンクリートに浸透し、さらなる鉄筋の爆裂、外壁崩壊を招く恐れがあり、早期に補修が必要である。

爆裂した鉄筋が露出している。

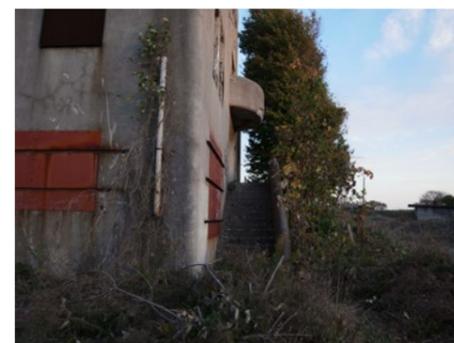
現在は問題の樹木が枝払いされている。

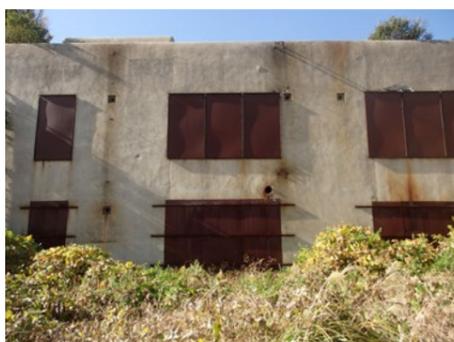
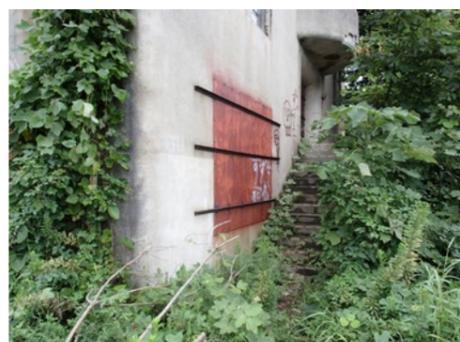
・**建具**
 外壁の開口部は、不審者の侵入を防止するため、すべて鉄板で塞がれている。このため外光が得られず、内部は昼でも真っ暗である。また外観の美観を著しく損ねており、廃墟の雰囲気を助長している。
 鉄板の内側（あるいは外側）に残存する木製建具は、総じて破損が甚大であり、ガラスが割れ、棧が欠け、開閉できないものがほとんどで、建具として機能していない。内部の建具も概ね同様の状態である。

鉄板で塞がれた開口部。

開口部の鉄板を撤去し、木製建具を修復する。改変箇所はできるだけ当初形式に復原する。
 またアルミ等のサッシに整備する方針も考えられる（但し框が太くなる等、意匠が若干変化する）。
 なお法規上、延焼のおそれのある部分が存在しないため、外壁の開口部が木製であっても、耐火建築物とみなされる。

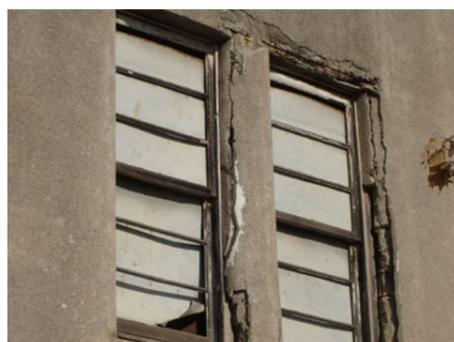
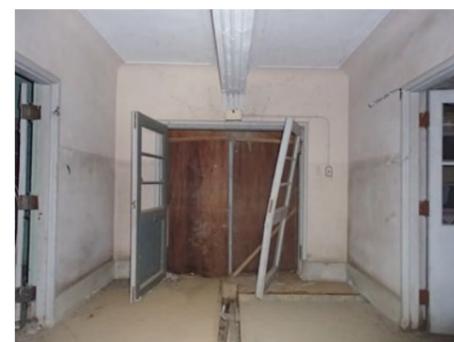
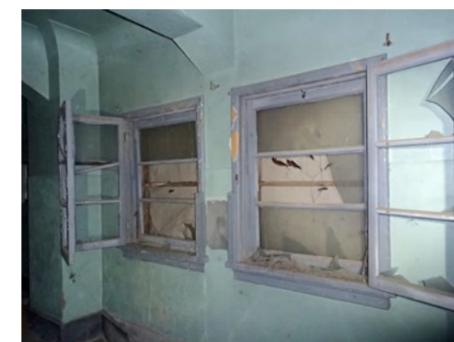
腐朽・破損した木製建具。

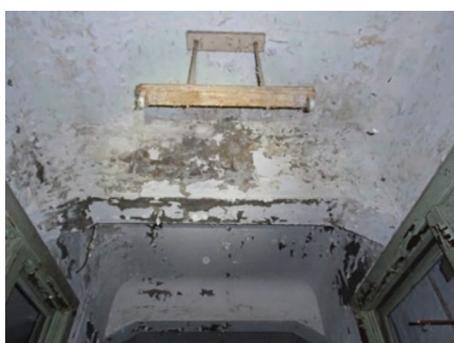
・**内装**
 内部は建物として使用できない程に破損、汚損が進行している。
 壁・天井は漆喰仕上であるが、表面に後世のペンキが塗られている。そのペンキがほぼ全域で剥落し、めくれ上がっており、甚だしく美観を損ねている。また侵入者による落書きが各所にみられる。
 床には割れたガラス、壊れた建具、剥落したペンキと漆喰片などが散逸し、また大量のゴミや塵が集積している。中古のPタイルには割れ、めくれが目立つ。
 奥のホールでは、2階の木造床（中古）が腐朽して一部崩落しており、危険な状態である。

剥落したペンキ。

壁・天井の漆喰を塗り直す。
 床の中古Pタイルを撤去し、当初を想定してモルタル金ゴテ仕上げ、リノリウム敷き等とする。

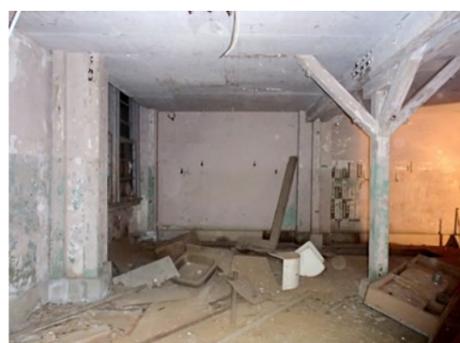
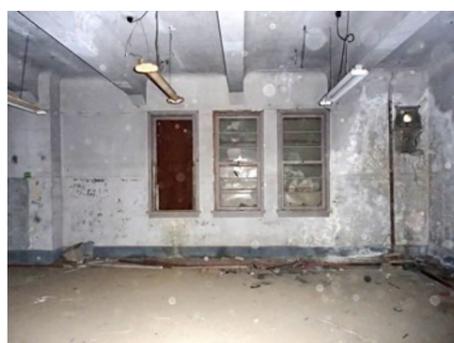
破損材、剥落材、ゴミ等の集積。

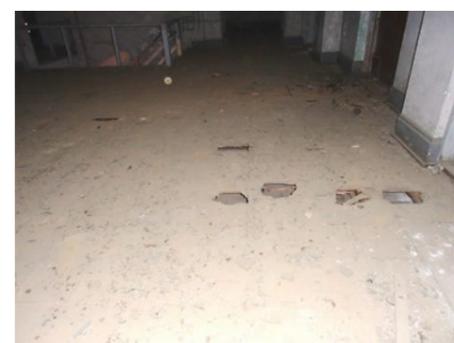
中古木造床の破損。

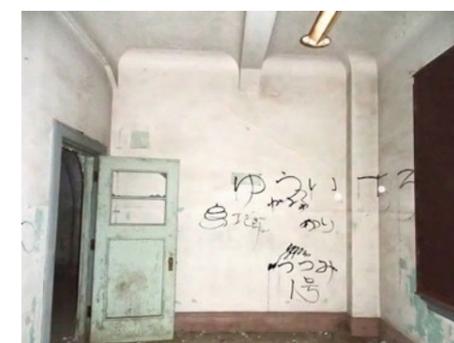
落書。
