## 台風 15 号・19 号による被災状況及び、対応状況について

令和元年 9 月と 10 月にそれぞれ発災した、台風 15 号および 19 号による市内の史跡に対する主な被害状況と対応状況を報告します。

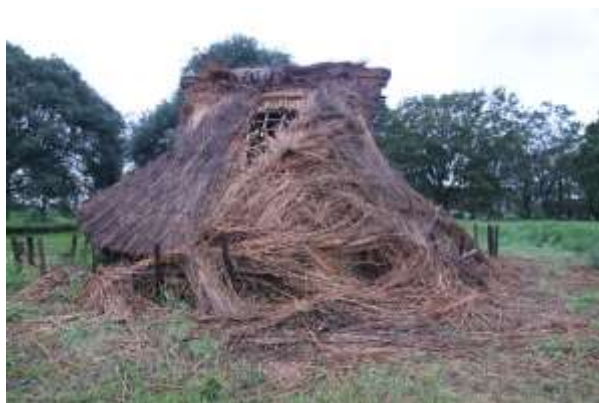
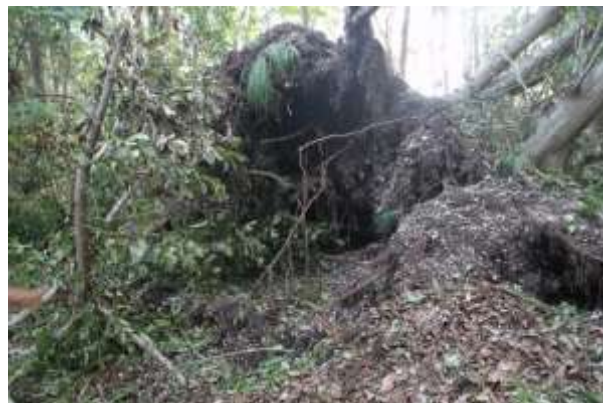
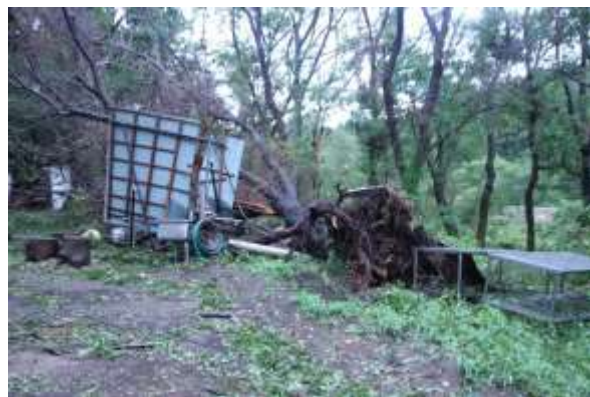
#### (1) 特別史跡 加曽利貝塚

- ・史跡の敷地で多数の倒木・枝折れが発生。倒木により貝層の一部が持ち上がるなど、大きな被害が発生した。
- ・倒木により、北貝塚の貝層が露出・損壊 3 か所（うち 1 か所は長さ 4 m×幅 2 m×深さ 2 m）
- ・強風により、復元住居の茅葺屋根が損壊 1 棟
- ・倒木により、水道施設・園路街灯・隣地フェンスが損壊

- ・災害復旧費の委託により、台風 15・19 号により発生した折れ枝・倒木等処理、伐木を実施した。
- ・伐木計 49 本 折れ枝・倒木処理 51 本 落枝等処理 29t 発生材処分 61t
- ・令和 2 年 2 月に実施

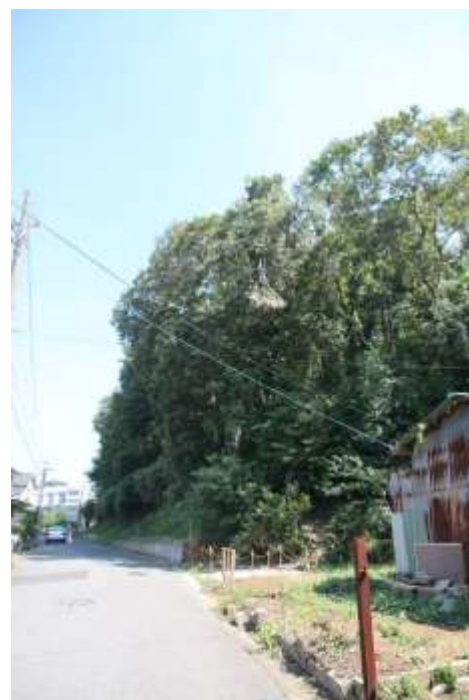
#### (2) 国指定史跡 花輪貝塚

- ・従来から、史跡内の樹木が大きく徒長しており、今回の台風でも多数の枝折れが発生。周辺道路に散乱した。
- 右写真 上部に、垂れ下がる枝折れ

- ・災害復旧費の委託により、台風 15・19 号により発生した枝折れを剪定、同時に、今後同様の強風が発生した際、周囲に被害を及ぼす恐れのある樹木を伐採し、史跡及び周辺環境の安全確保を図った。
- ・伐採 21 本・強剪定 51 本 発生材の搬出数量は 92 t
- ・令和 2 年 3 月上旬に実施

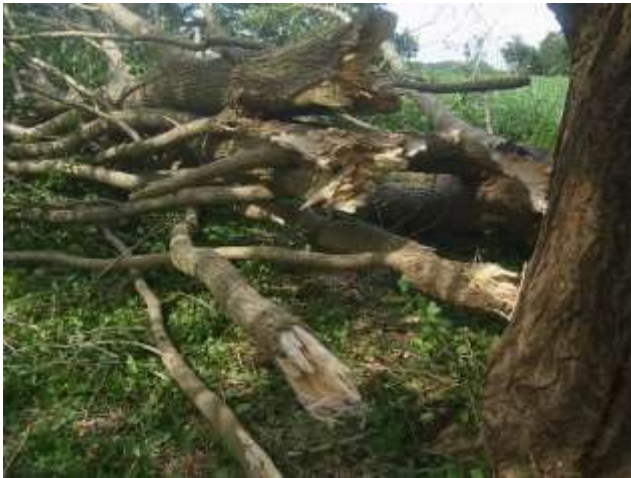
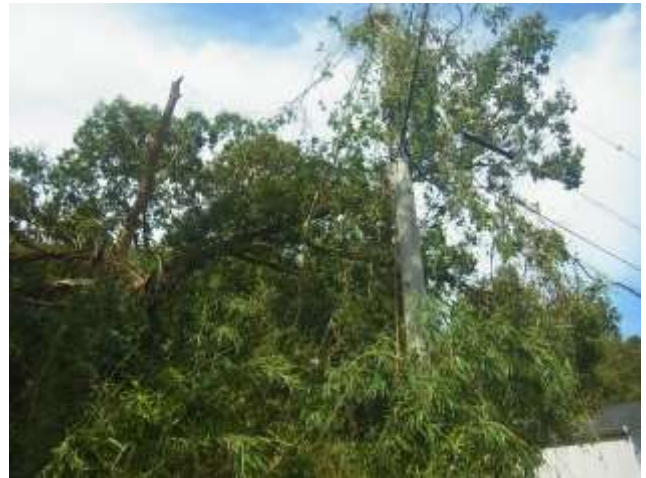
(3) 国指定史跡 月ノ木貝塚

- ・ 史跡敷地内で多数の倒木・枝折れが発生した。

・花輪貝塚同様、災害復旧費の委託により、台風 15・19 号により発生した枝折れを剪定、同時に、今後同様の強風が発生した際、周囲に被害を及ぼす恐れのある樹木を伐採し、史跡及び周辺環境の安全確保を図った。

- ・伐採 34 本・強剪定 76 本 発生材の搬出数量は 30 t
- ・令和 2 年 3 月下旬に実施予定

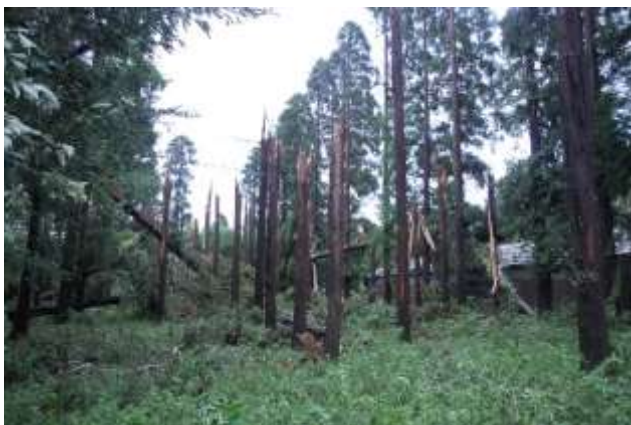
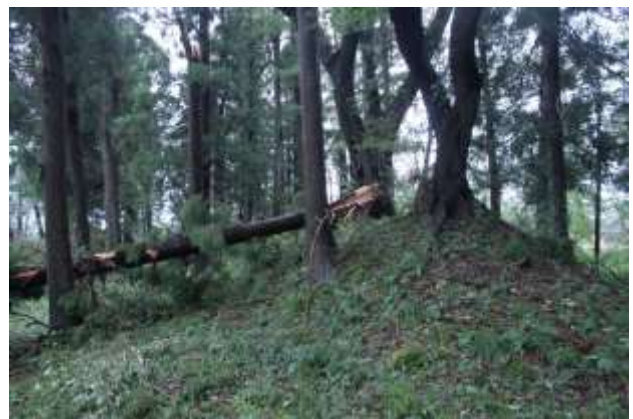
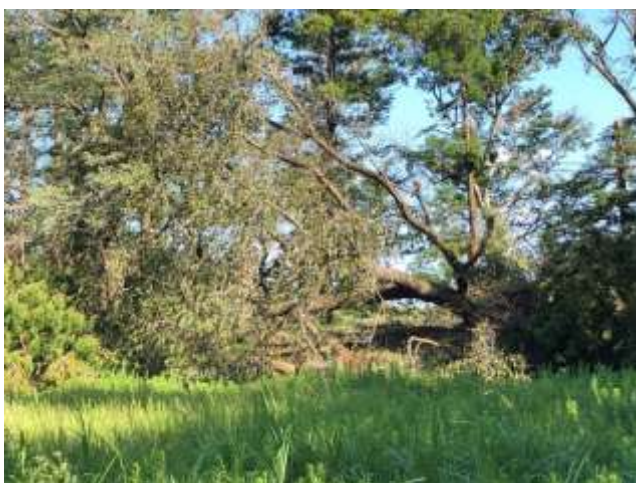
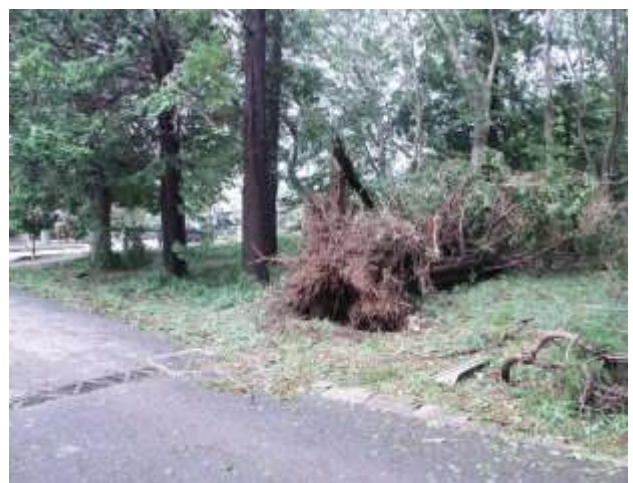
(4) 市指定史跡 千葉御茶屋御殿跡

- ・ 史跡および市の管理する隣接地において、スギをはじめとする多数の倒木が発生、一時立ち入りが危険な状況となった。

- ・災害復旧費の委託により倒木を撤去し、史跡及び周辺環境の復旧を図った。
- ・撤去対象 約 100 本 発生材の搬出数量は 90t

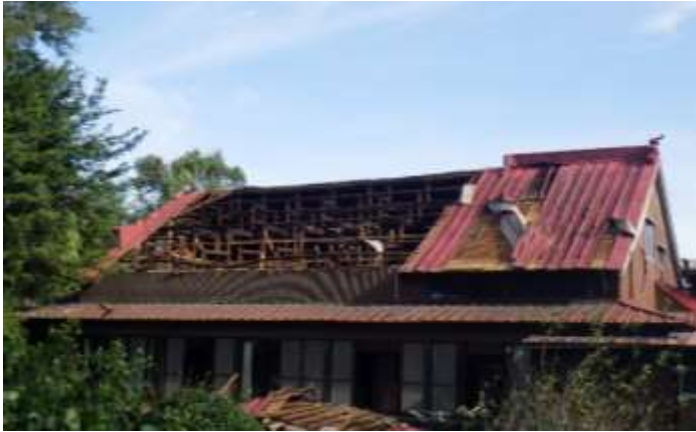
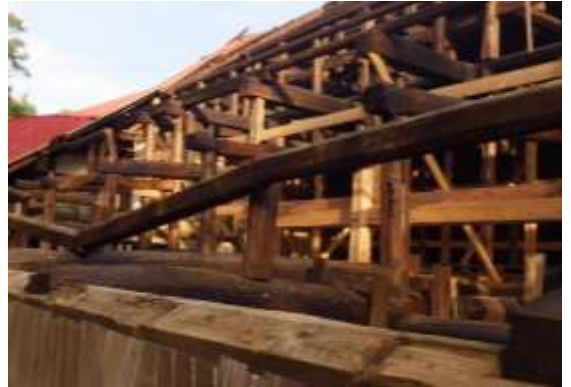
(5) 国登録有形文化財 大巖寺書院

- ・大屋根北側（11 間×4 間）について、大部分が垂木より崩壊。  
母屋の一部についても損壊が見られる。これにより、大量の雨が吹き込み全ての畳（1 階 90 畳、  
中 2 階 15 畳）が棄損。・書額、襖紙も雨水により一部汚損。

- ・大巖寺にて現在屋根仮設工事を検討中。

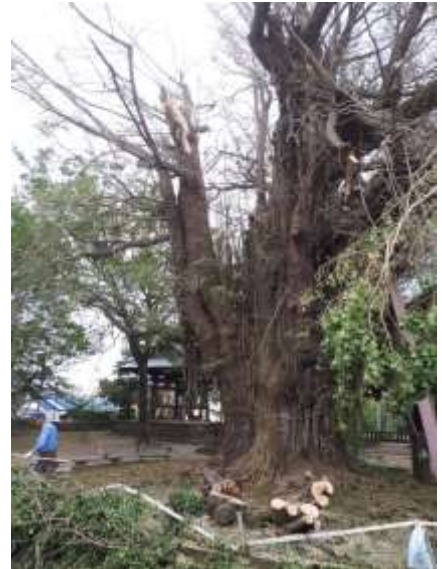
(6) 県指定天然記念物 千葉寺ノ公孫樹

- ・多数枝の折れが発生し、周囲のフェンス等が損壊

- ・千葉寺にて折れ枝の剪定を実施。

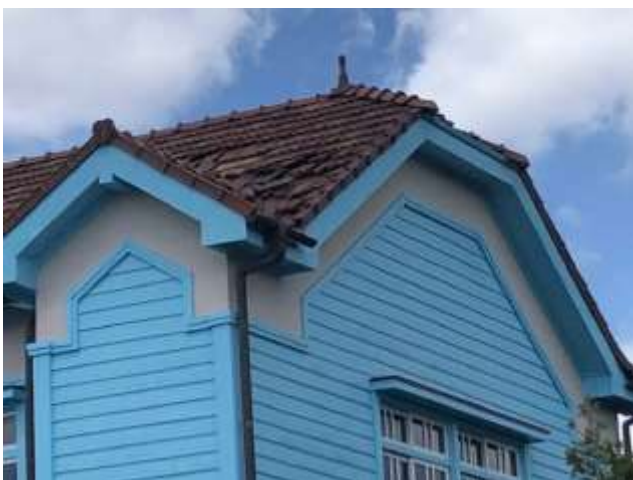
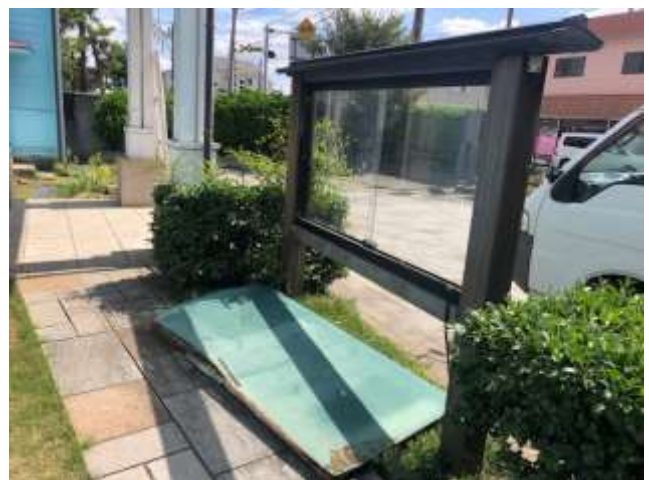
(7) 市指定有形文化財 旧生浜町役場庁舎等

- ・屋根瓦約 20 枚が落下、破損
- ・建物正面の扉が破損（ガラスが枠から外れた）
- ・屋外の掲示板のケースが破損（裏面の板が外れた）

- ・災害復旧費の委託により、屋根瓦の修繕を実施。

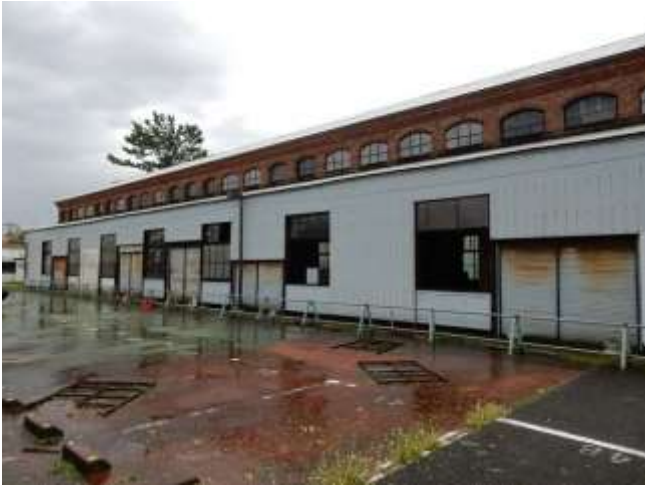
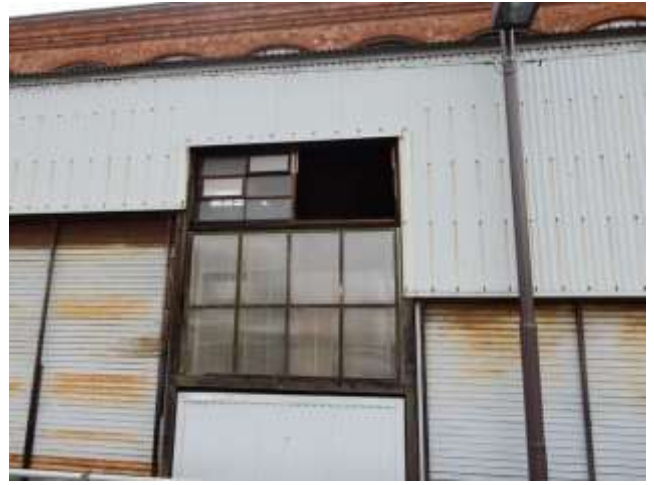
- (8) 県指定有形文化財 旧鉄道聯隊材料廠煉瓦建築  
・窓ガラス板 40 枚弱が破損

- ・千葉経済大学にて修繕を実施
