## 旧生浜町役場庁舎の耐震診断の実施について（報告）

市指定文化財旧生浜町役場庁舎の耐震診断を令和３年度に実施いたしますのでお知らせします。

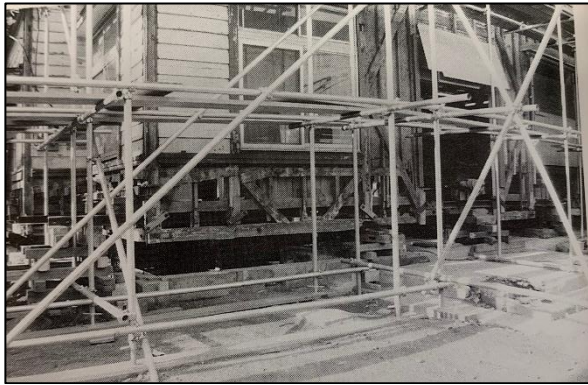
揚げ家の様子

建物を半解体及び揚げ家をして、基礎・土台・柱等構造材の補修を行い、破損部材の補修を実施した。

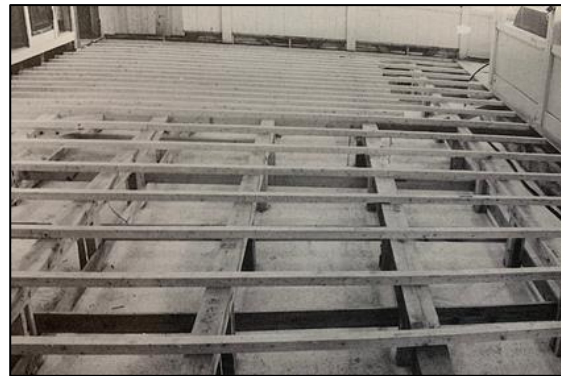
事務室の床組み再設置

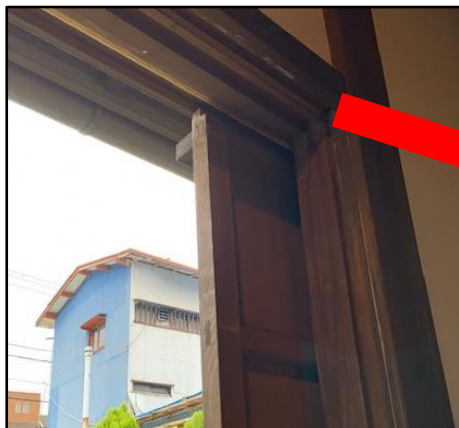
#### (1) 雨戸外れ修繕

平屋建て付属部分（小使室）に設置されている雨戸の上枠が摩耗しており、傾けることで容易に外れてしまう。現状では、防犯上の課題があることから、上枠にあて木を取付け、雨戸が外れないよう修繕を行う。

上桟にあて木を取付けて、雨戸の外れを防止する。
