## 平成30年8月4日(土)樹木診断会

場所: 稲毛スカイマンションAB棟管理組合

内容: 初めて樹木診断を受ける為、事前に4月に訪問し内容確認後、8月に樹木医の大矢先生に全体を見ていただきアドバイスをいただいた。

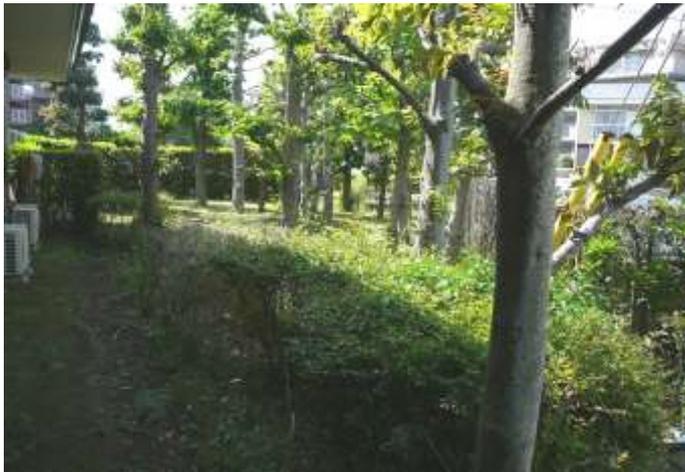
高木が集会所の屋根にかかっている。→

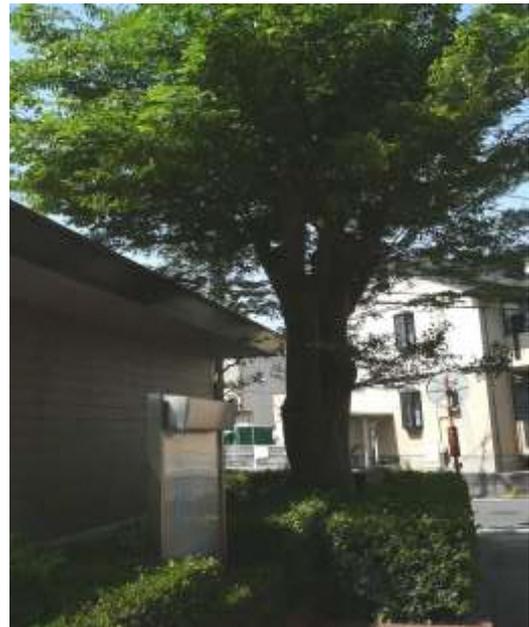
↓ 生垣の一部に枯れがある。(凹地部植栽の木が水の滞留で根腐れをしたため)

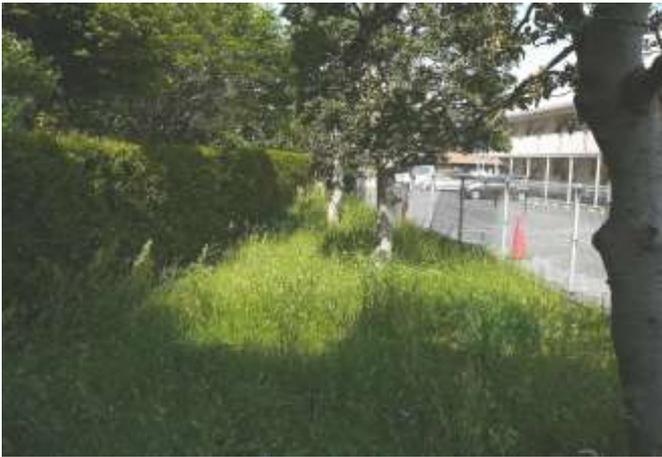
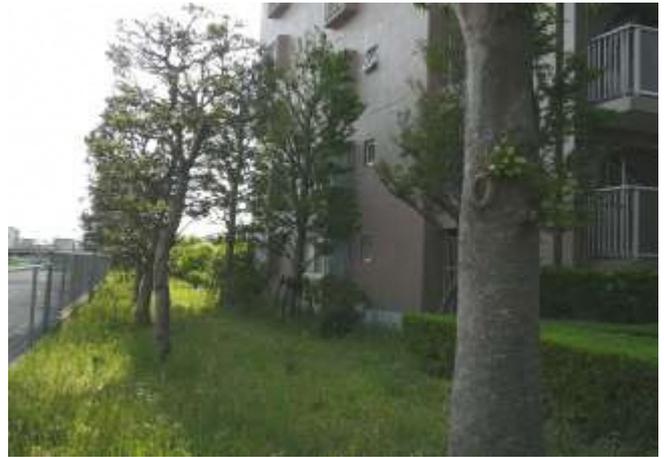
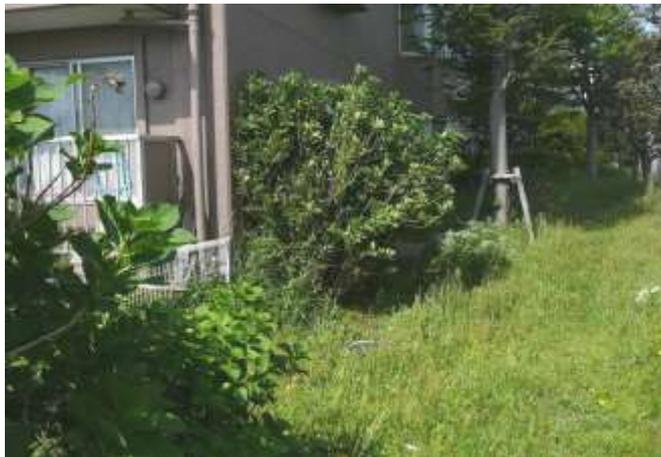
↑  
A棟横に「ナガミヒナゲシ」が生えていた。  
[\(ナガミヒナゲシ駆除のおすすめ\)](#)  
(2018年4月時点)

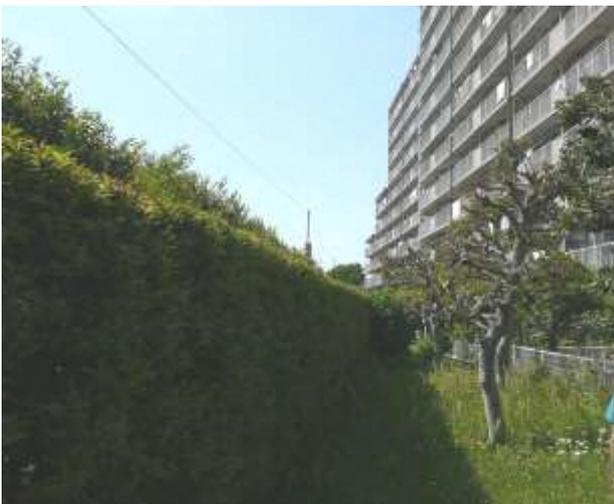
↑  
線路側の生垣の樹勢(状態)は良好

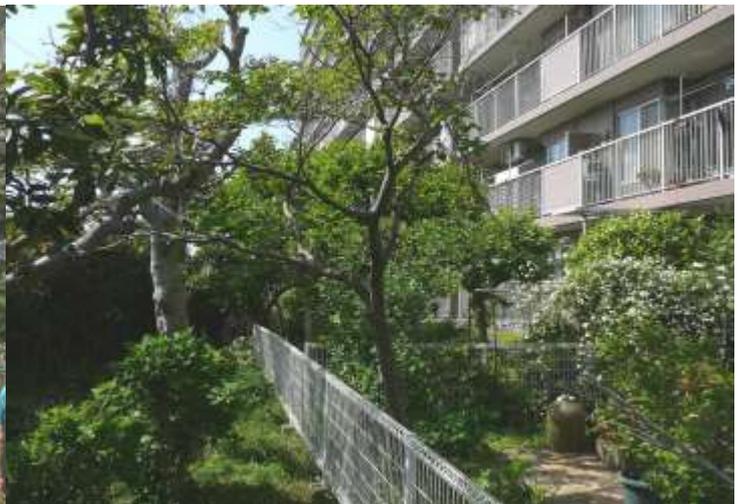
↑  
専用庭には実のなる木もあり、庭の手入れも良好

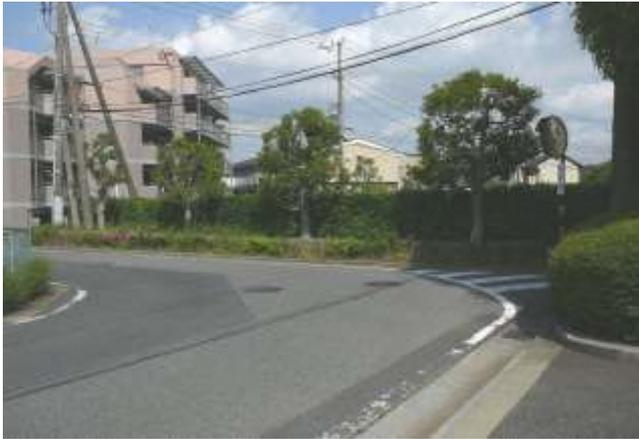
クランクになっている道路は、交通量が多い  
生垣は傷んでおり、改修の余地あり →

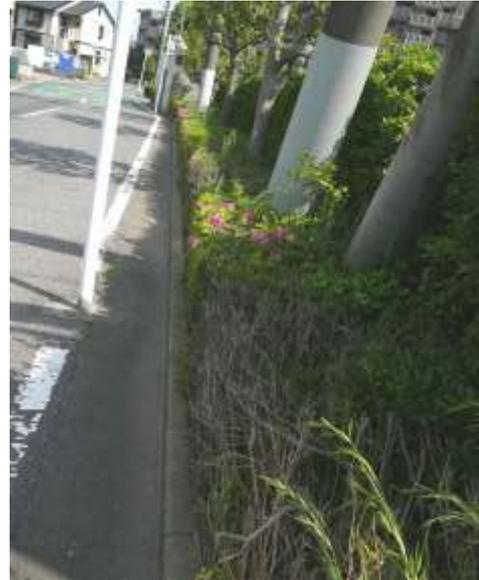
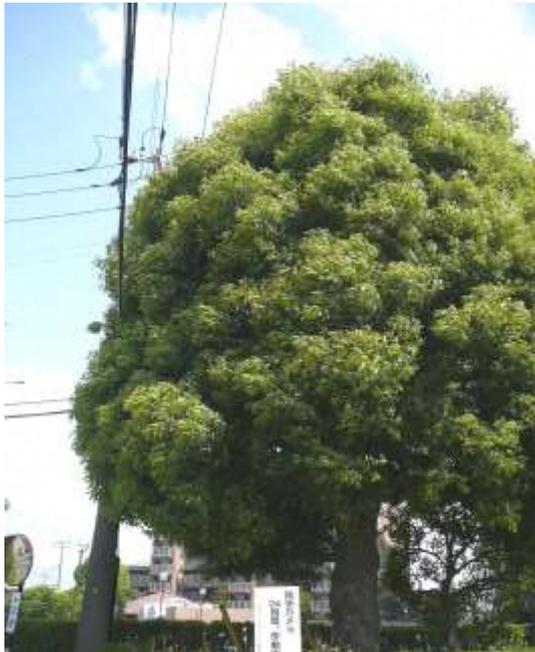
← A棟入口側のシンボルツリー  
「電話線に枝がかかっている」

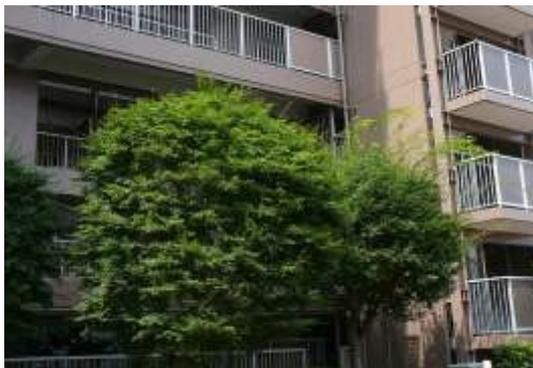
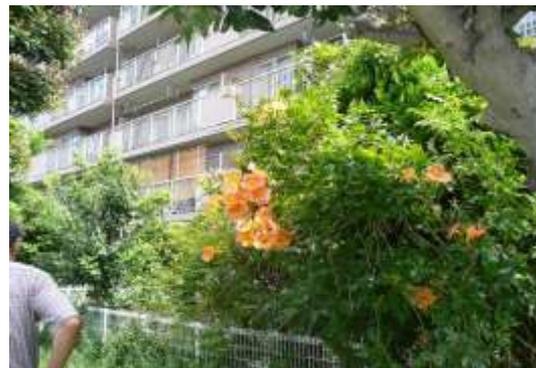
↑  
右側の木は徒長枝が出ており、左の木に比べ  
剪定(手入れ)の改善が必要とのアドバイスがあった。
