## 令和6年12月10日(火)樹木診断会 報告

場所:八千代台パークハイツ管理組合

5階建て11棟 築51年(築年月:1973年8月) 326戸

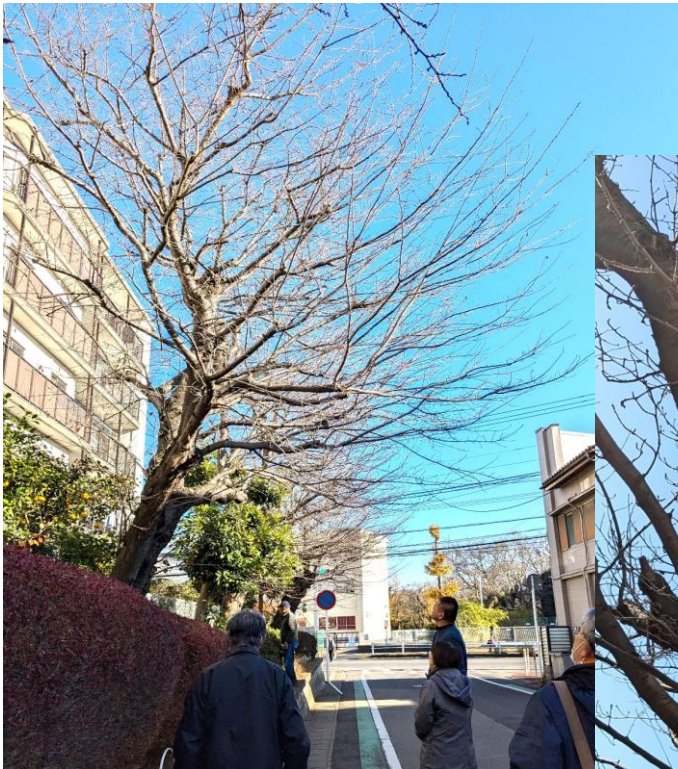
樹木診断会の様子  
(道路側にサクラの枝)

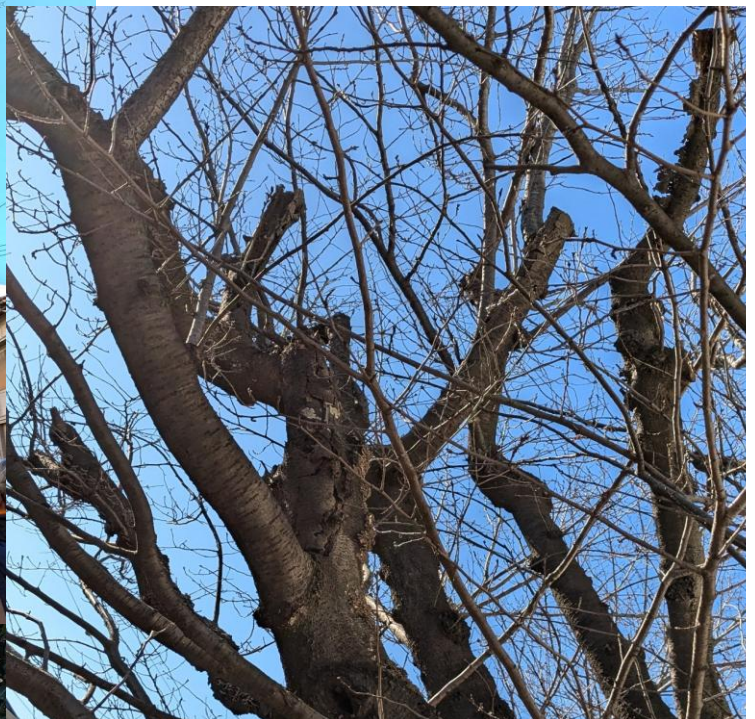
↑  
サクラの枝枯れ(腐朽菌)

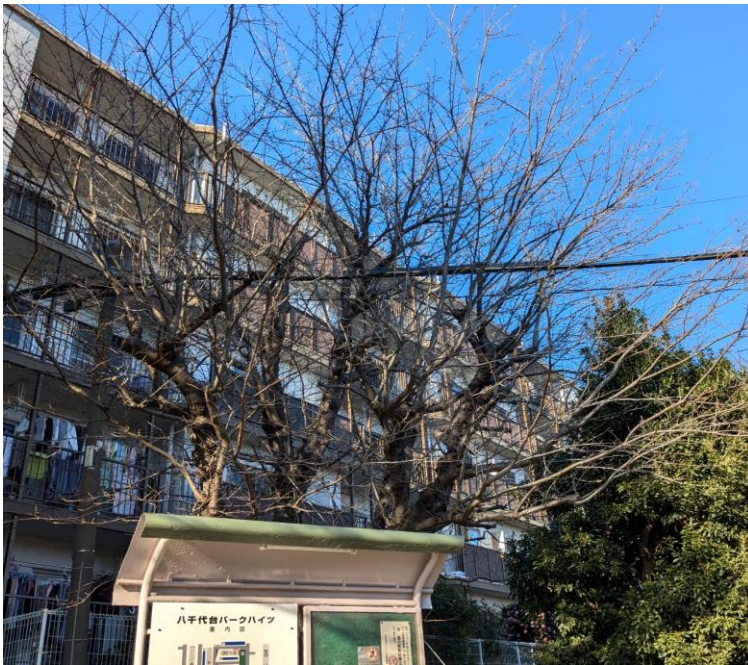
↑ サクラ (電線にかかっている) ケヤキ →

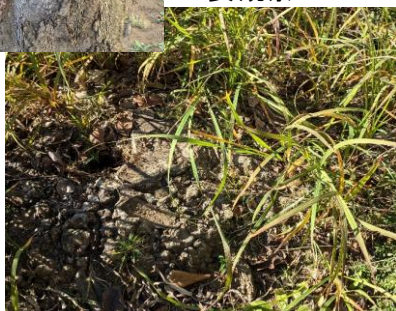
伐採後の切り株(良好)
