## 2024(令和6)年9月17日(火)樹木診断会 報告

### 場所:稲毛スカイマンションAB棟管理組合

### 希望するアドバイス内容:

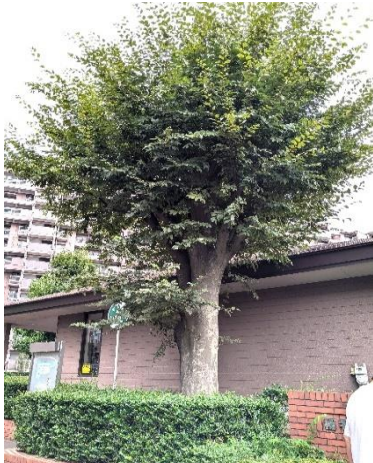
### 1. 管理センター横のケヤキについて

建物や配管への影響はないか。

⇒今のところ心配ない。適切な剪定作業は必要。

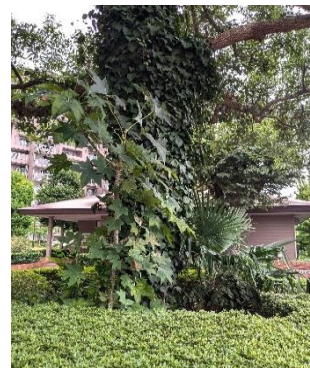
← クスノキに巻きつくツタ  
⇒切った方が樹木には良い。

← 周りの実生木の処理  
⇒不要なので駆除した方が良い。

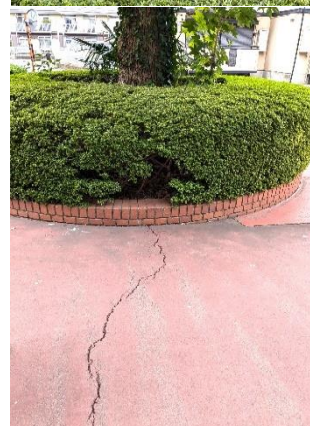
← クスノキの根の影響？  
根を切断してよいのか。  
⇒枝の剪定も並行して行なうようアドバイスがあった。

※来年路盤の整備の予定があるので、  
工事中に根の切断も検討されとのこと。

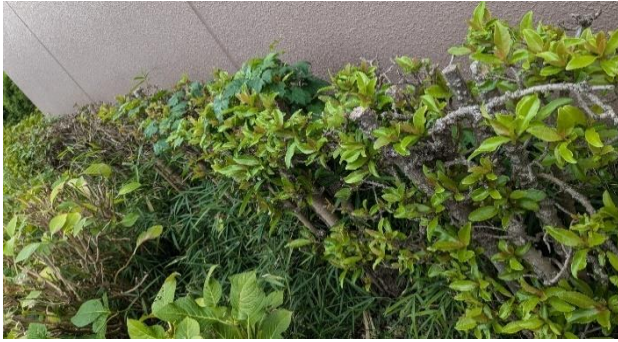
##### サンゴジュ

サンゴジュハムシの被害があるので注意が必要、対応については、以下の樹木診断会資料ご参照

2) 幹の腐れ・空洞化について、3) サンゴジュハムシについて ご参照

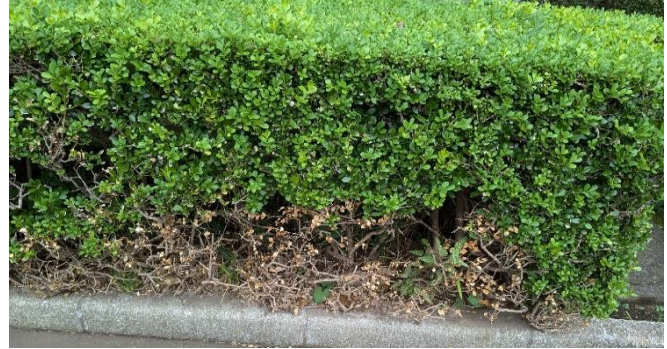
##### ハマヒサカキ

一部枯れがあるが強い樹木なので再生と思われる。(排ガス等の当たる部分が枯れた事例があるとのこと)

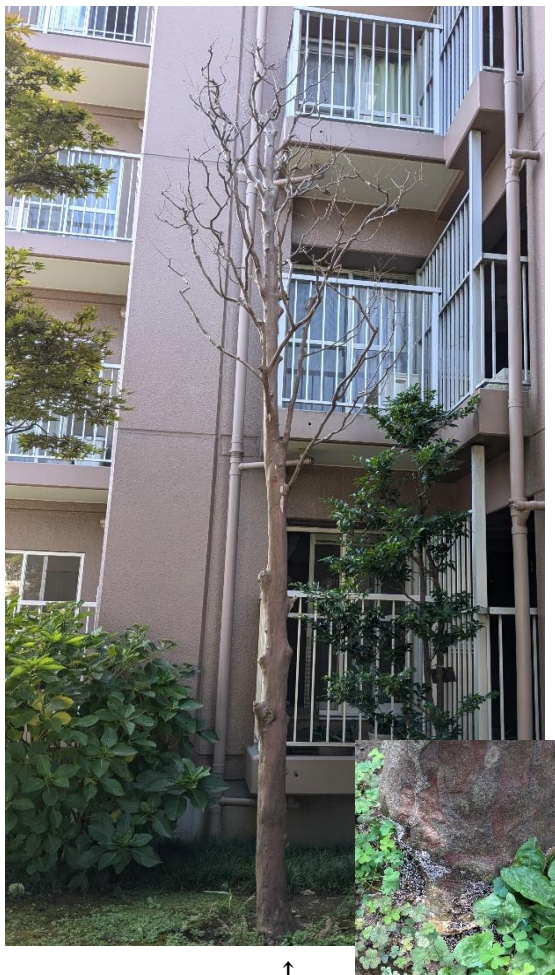
↑  
ヒメシヤラ

枯れた

↑  
根本に腐朽菌

⇒枯れた木は伐採するしかないが、対象の木は危険な場所にはないので、緊急性は低い。

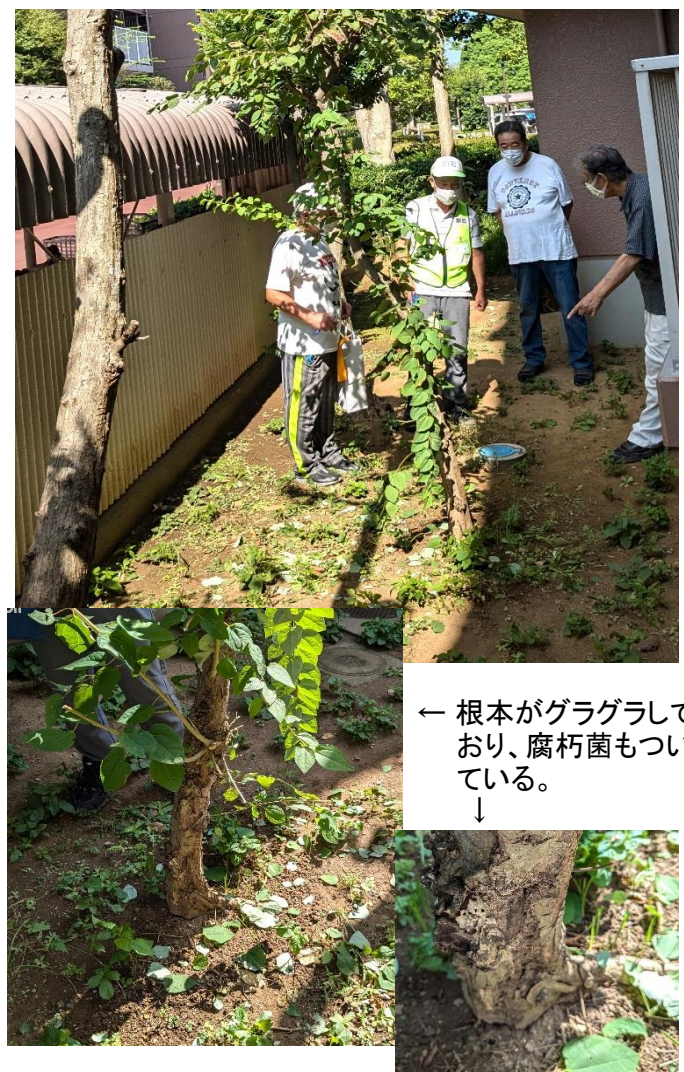
← 根本がグラグラしており、腐朽菌もついている。

切り株を枯らす薬 スタンプアウト

の紹介があったが、用法を調べ対応する必要がある。
