平成31年2月2日(土)樹木診断会 報告

場所:レーベンハイム西千葉ガーデンシティ

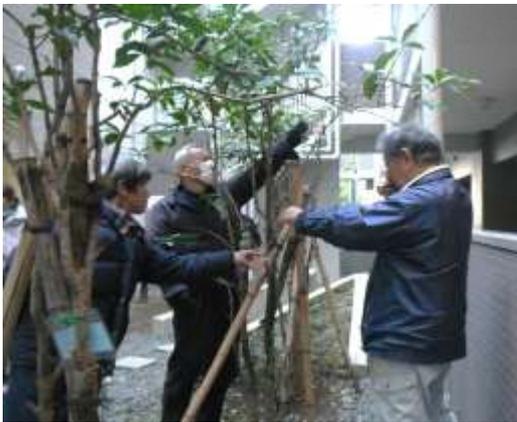
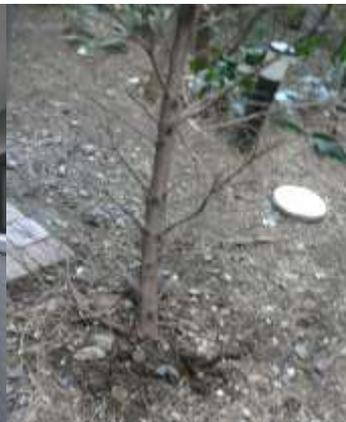
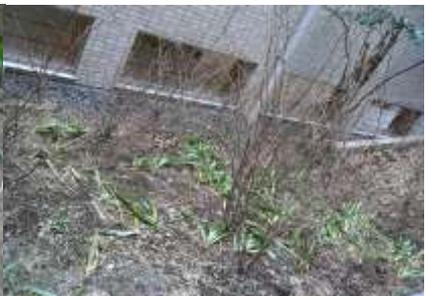
↑ 大規模修繕で痛んだシャガ
← 枯れたイチイ(引き抜いた)

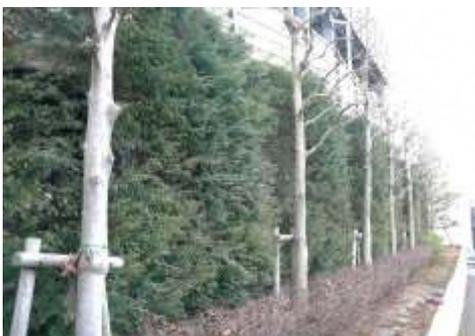
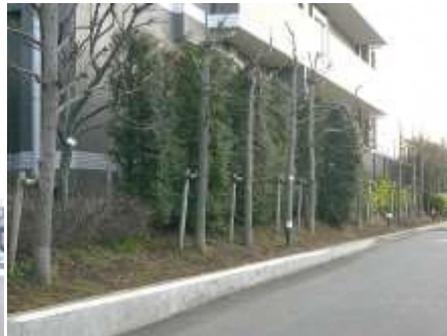
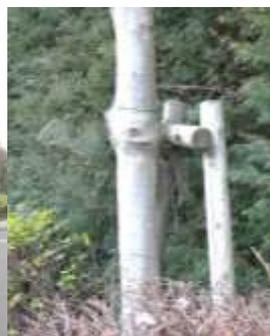
外周の生垣「サワラ」と「アメリカカワウ」(樹間が近く、サワラの一部が枯れる現象あり) (支柱は不要)
(土手には「オキザリス」や「ブラジルエンシス」を植えるのもよいとのアドバイスあり)

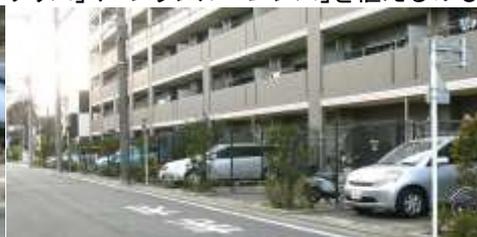
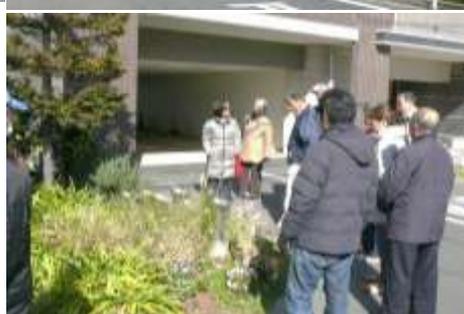
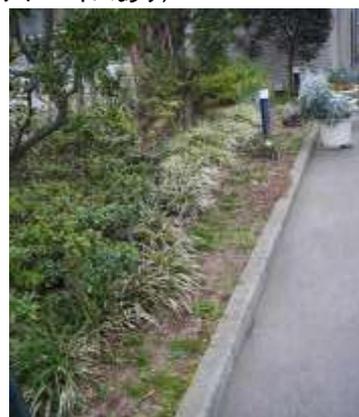
↑
セレクトガーデン前の
低木「ツツジ」は不要。
(他への移植も要検討)

↑
駐車場前のスロープの花壇化を検討
←サブエントランスの花壇
