令和3年11月21日(日)樹木診断会 報告

場所: 磯辺東住宅

住所:千葉市美浜区磯辺5-4-4

5階建て3棟、築42年(築年月:1979年3月)、戸数102戸

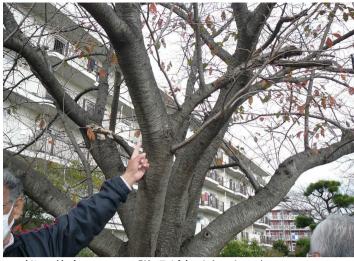
桜の剪定について説明がありました。↑ (枝の途中で切ると写真のように枯れる)

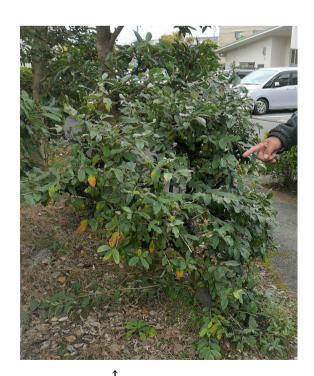
マサキについては、枝寄せの説明があり、給水棟近くの傷んでいる部分は、低く切り揃えてもよいとのアドバイス。

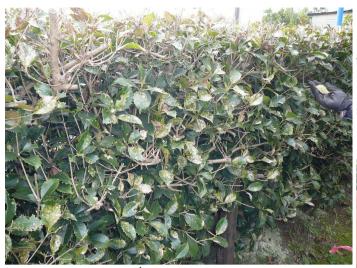
グミの木は、パイオニアツリーとして植栽され 成長枝の切除と抑制などについて説明が ありました。
