第3章 震災直後の緊急な対応

1 地震発生直後の対応

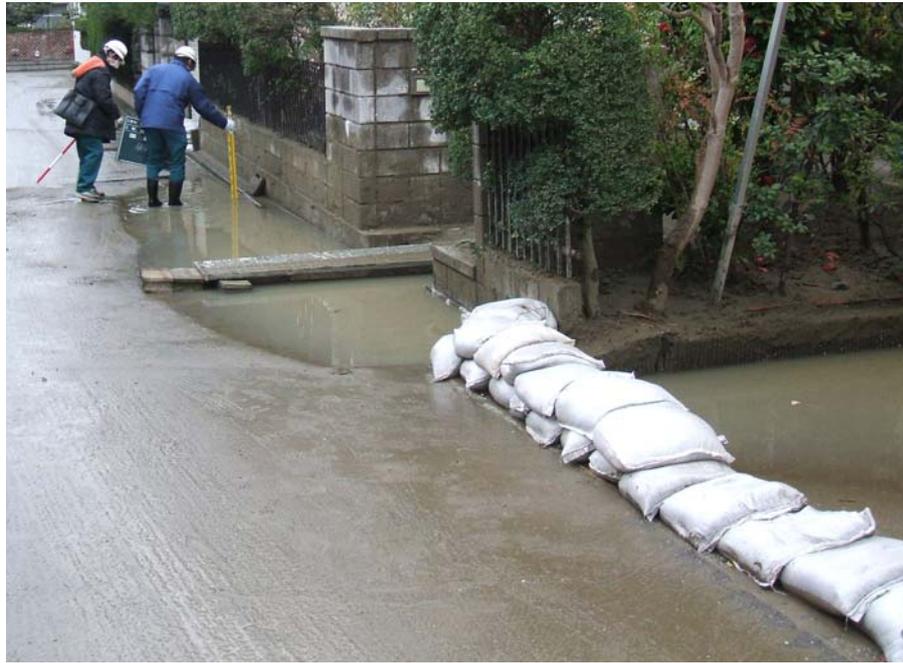
写真 3-1 排水の緊急対策

震災発生からおおよそ1週間後の週末に、発生当時より懸念していた雨の予報が出された。水対策については、万全ではなかったため、排水の2次災害にならないように公園まわりに土嚢を用意し、市民の協力を得て、必要に応じて運搬していただく等、排水の緊急対策とした。

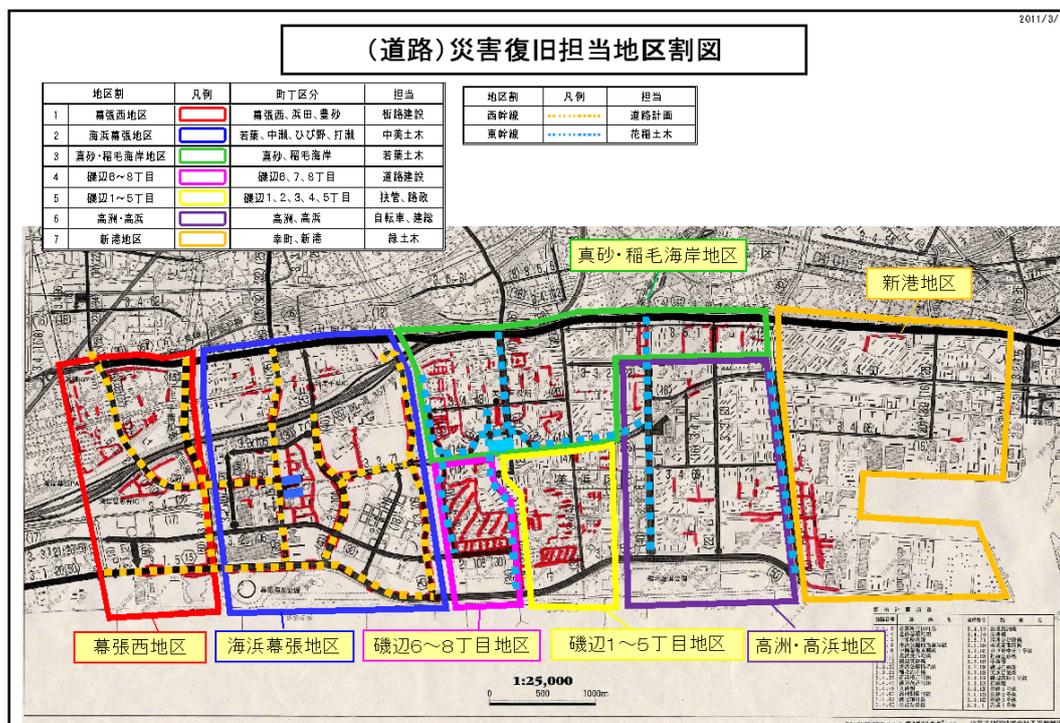
図 3-2 災害復旧担当地区割図

そこで、効率的に状況把握を行うため、美浜区の被災地域を町名や河川等により、7つの地区に割るとともに、幹線道路を西と東の2つに区分し、被害の詳細調査や復旧工事の検討、被害額の算出等を、建設局土木部及び道路部の全課に割り当てて行うこととした。

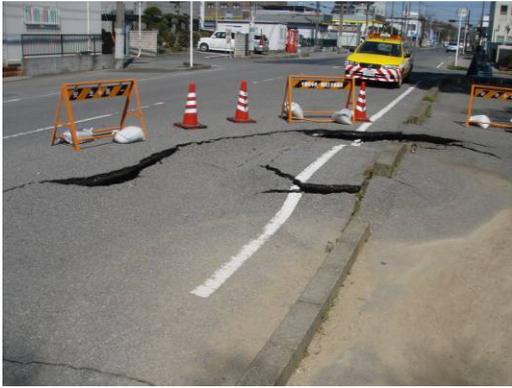
写真 3-3 車道陥没箇所の通行止め
(中央区都町3丁目)

被害のあった、中央区・美浜区・花見川区において、道路陥没等による通行障害が発生し、危険箇所の安全確保のためカラーコーン、バリケード、立ち入り禁止テープを設置して通行止めを行った。

舗装の隆起陥没箇所やマンホール周りなどで段差を生じている箇所には蛍光スプレーでマーキングするなど応急の注意喚起を図った。

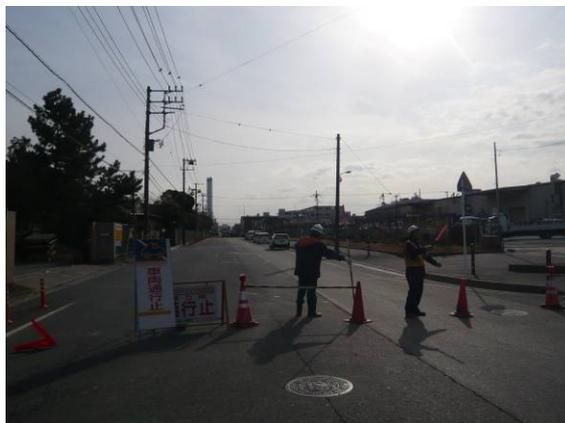
写真 3-5 通行止め箇所の交通整理 (美浜区新港)

美浜区の幹線道路においては、(主) 千葉船橋海浜線の豊砂交差点、海浜幕張駅北口駅前広場、千葉運輸支局付近、稲毛海岸1号線のパット稲毛周辺など4箇所です。噴出土砂等による通行障害のため、震災直後から通行止め措置を行ったが、その後、千葉市建設業協会による土砂撤去が行われ、翌12日朝7時までに豊砂交差点とパット稲毛周辺の2箇所は規制解除し、同日夕方5時までには残る2箇所規制解除することができた。

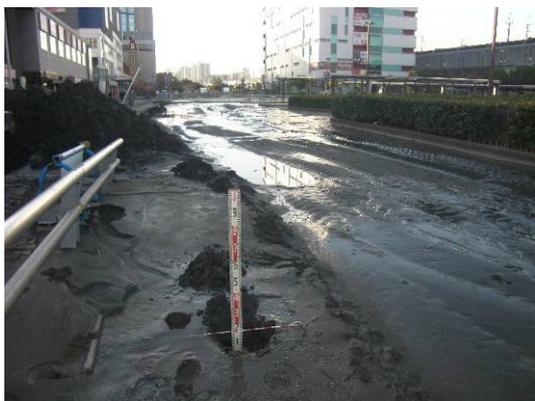
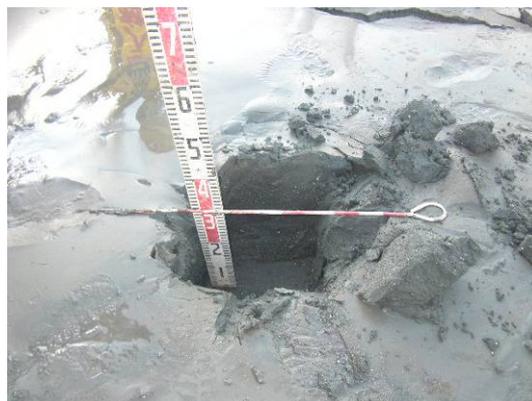
写真3-6 被害状況（海浜幕張駅前広場）

液状化現象により大量の土砂が噴出し、一時道路上は湖の様な状態に様変わりした。時間とともに水が引いた後は、大量の土砂が道路上に堆積し、路線バスや自動車が動けなくなったことや、駐車車両が埋まるなどの被害が発生した。

また、道路側溝にも土砂が流入し、内部を土砂が閉塞したため、雨水排水が処理できない状況となった。道路内に噴出した土砂は、約8,740m³であった。

地震発生の当日、重要な交通結節点である海浜幕張駅北口付近にて噴出土砂により延長 19 m もある連結バスが立ち往生し通行障害となっている通報が 23 時頃あり、最優先に土砂撤去をするよう努めた。作業は建設業協会の昼夜間にお

よぶ土砂撤去作業の末、翌日には車両を移動することが可能となり、ロータリー入口付近での折り返し運転などの対応で、最低限の通行は確保出来ることとなった。

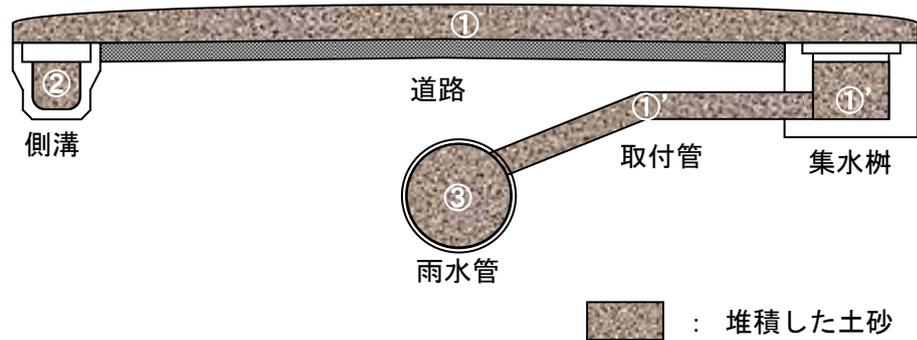
図 3-3 道路に堆積した土砂のイメージ図

初動調査の結果、液状化現象により噴出した土砂は道路上に堆積するだけでなく、道路側溝や雨水管へも堆積し閉塞させたことが判明した。撤去にあたっては、まず道路上（図 3-3 の①）から進めなければ通行する車両や歩行者に支障を来たすうえ、道路側溝（図 3-3 の②）や雨水管（図 3-3 の③）の内部に堆積した土砂が撤去できないため、道路上を最優先に行った。さらに、雨水排水機能を応急的に復旧するために、道路上と合わせて集水樹及び取付管（図 3-3 の①'）の土砂を撤去した。

①の作業完了後、道路側溝内部（図 3-3 の②）の土砂を撤去した。当初は、①と合わせて側溝内部の土砂を撤去したが、施工方法が異なる作業で同時に行うと効率が悪かったため、2つを切り離して行うこととした。ただし、道路側溝内部の土砂撤去が完了しなければ道路内に降った雨水が処理できないため、道路冠水する場所にはポンプや土のうを使って応急的に対応した。

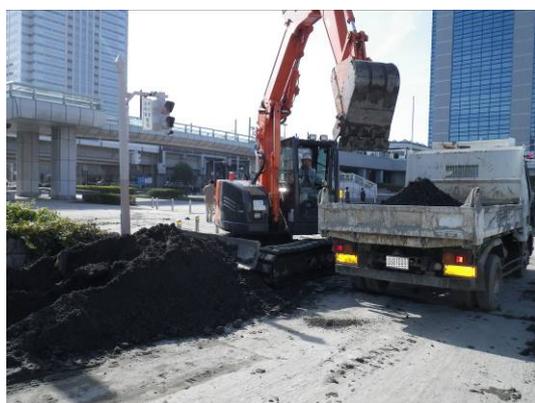
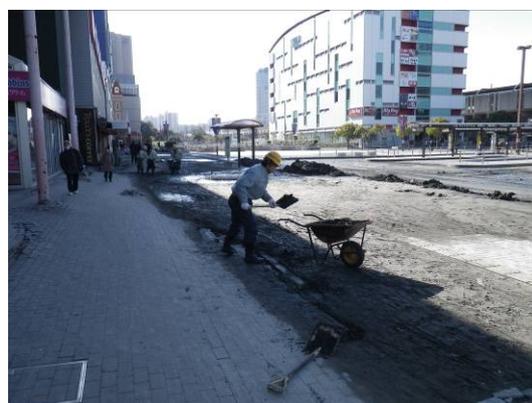
写真3－9 土砂撤去作業状況（海浜幕張駅駅前広場）

さらには、防災協定（協定の詳細については4－（1）参照）に基づき、千葉市建設業協会に道路上の土砂撤去を依頼していたため、翌日の12日から本格的な撤去作業を開始した。作業は、舗装や側溝等の既存道路施設を損傷することなく、その上に堆積した土砂のみを撤去する必要があることから、小型機械や人力により施工し、懸命な作業の結果、8日後の3月19日に作業が完了した。

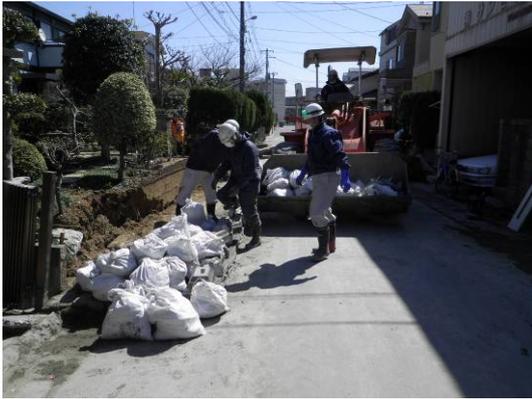
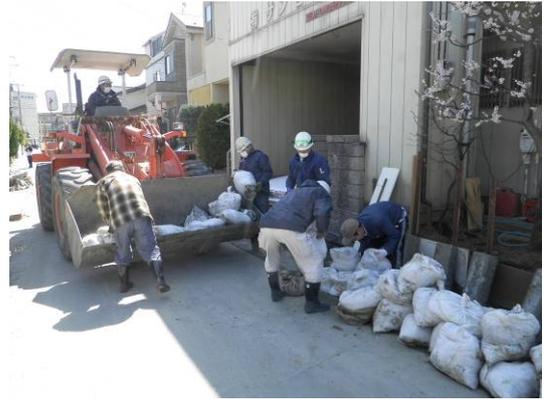
写真3-14 作業状況（土砂回収）

道路上の土砂撤去が概ね完了してきたころから、宅地内の噴出土砂を道路上に放置される事例が相次ぎ、一度撤去完了した道路で、再度撤去するなどの手戻りが多く発生したことから、民地から出される土砂は土嚢袋に入れて頂き、自宅前に積み上げる様市民に協力を要請した。

美浜区役所が市民への周知及び土嚢袋の配布を行い、土木事務所が土砂を回収との役割分担を図った。

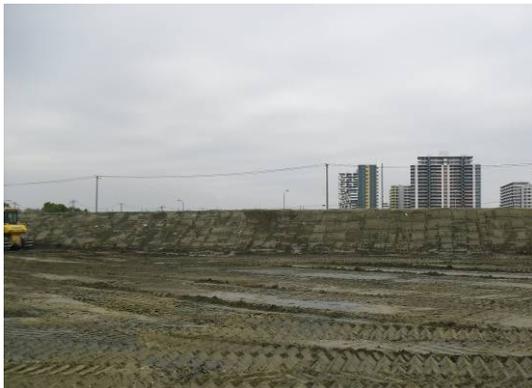
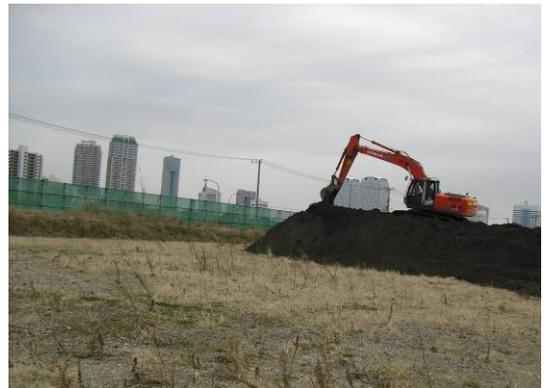
写真3-15 土砂仮置状況（千葉県企業庁事業用地内）

噴出した土砂を処理する中で重要なことは、置場の確保であった。道路上の土砂を学校に仮置きしたい旨の交渉を周辺住民が学校と行い、一時的な使用場所として学校敷地内に土砂を仮置きした地域もあった。土砂の置き場確保に苦慮する中、住民の自発的な動きと学校の協力を得られたことは非常に大きかった。しかし、学校では多量の土砂全てを搬入することができないため、幕張新都心で都市基盤整備をしている千葉県企業庁に事業用地の一部の借用を要請し、地震発生の翌日3月12日から事業用地の一部（美浜区若葉3丁目地内）に土砂を仮置することとなった。

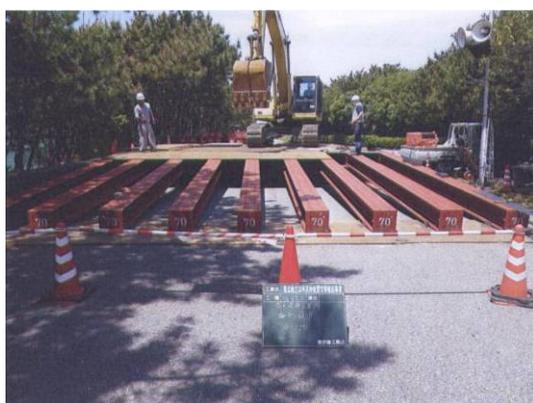
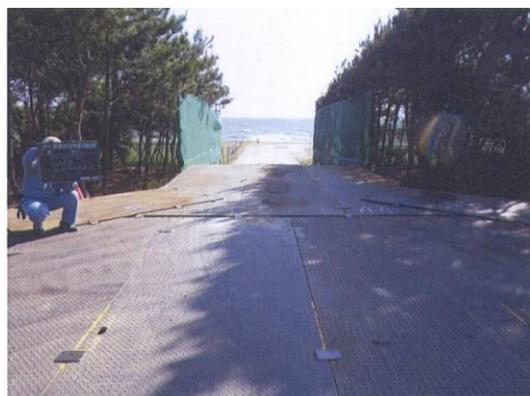
写真3-16 仮設構台施工状況

次は、土砂の受入先についてとなるが、庁内の関係部局に問合せ、稲毛海浜公園内の「いなげの浜」において、浜の養浜（造成）に土砂を必要としていたため、撤去した土砂を搬入した。作業にあたっては、いなげの浜に工事車両を進入させるため、防潮堤をまたぐ構台を仮設した。海開きが行われるまでに搬入を完了させる条件があり、6月13日から6月24日までの短期間で約8,700m³の土砂搬入を完了させた。

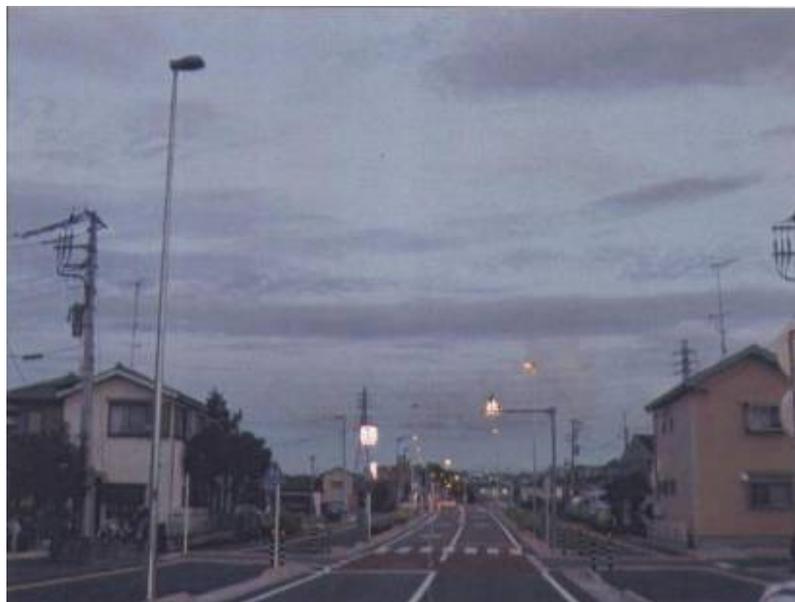
写真3-21 節電による道路照明の消灯

東日本大震災による電力不足に対応するため、国土交通省の協力依頼を受け、平成23年4月下旬から平成23年11月中旬の間、道路照明灯の部分消灯を実施した。

交差点、横断歩道、大きなカーブ等を除き、市内全域の連続照明がある道路を対象に、全道路照明灯の約15%程度を消灯した。
