# 八幡台踏切の方針 について

## 2/4章

- 3 八幡台踏切の課題
- 4 利用実態調査の結果

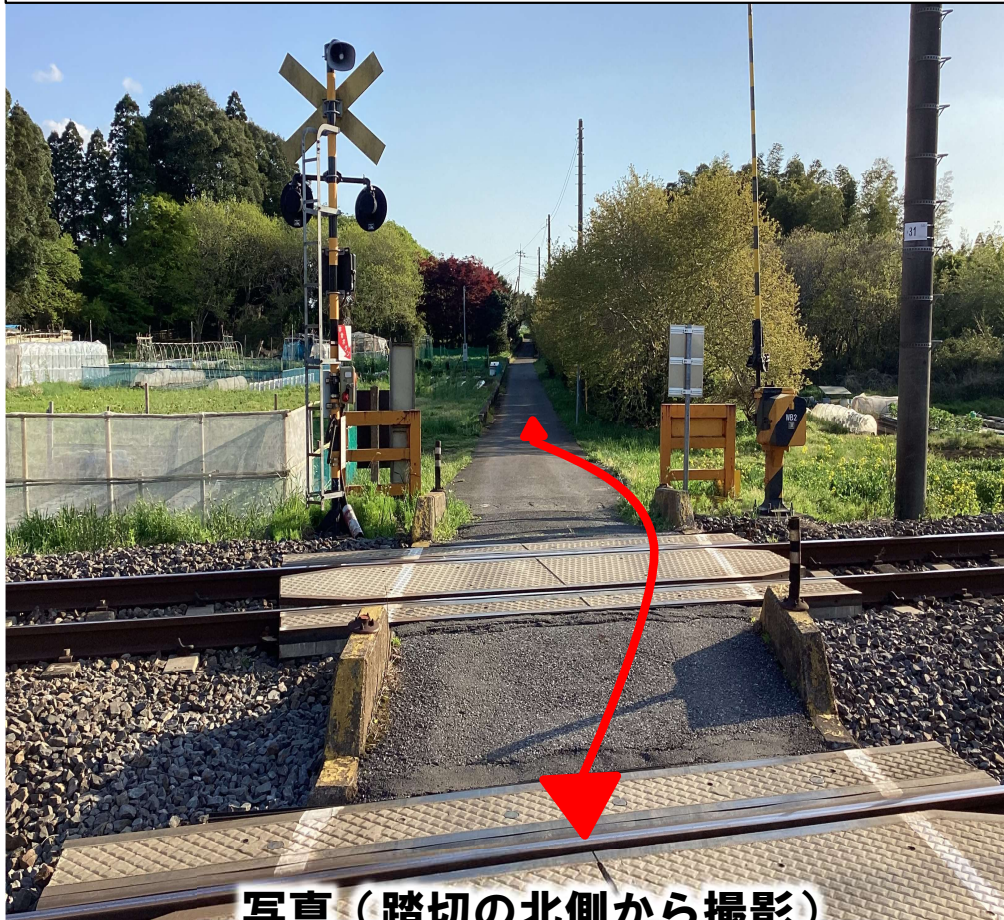
## 課題① 高低差があり、見通しが悪い

### 課題①、課題②

周辺の土地との高低差により、踏切通行時に前方の見通しが悪く、踏切の幅が2.3mと狭いため、脱輪の危険が高い。

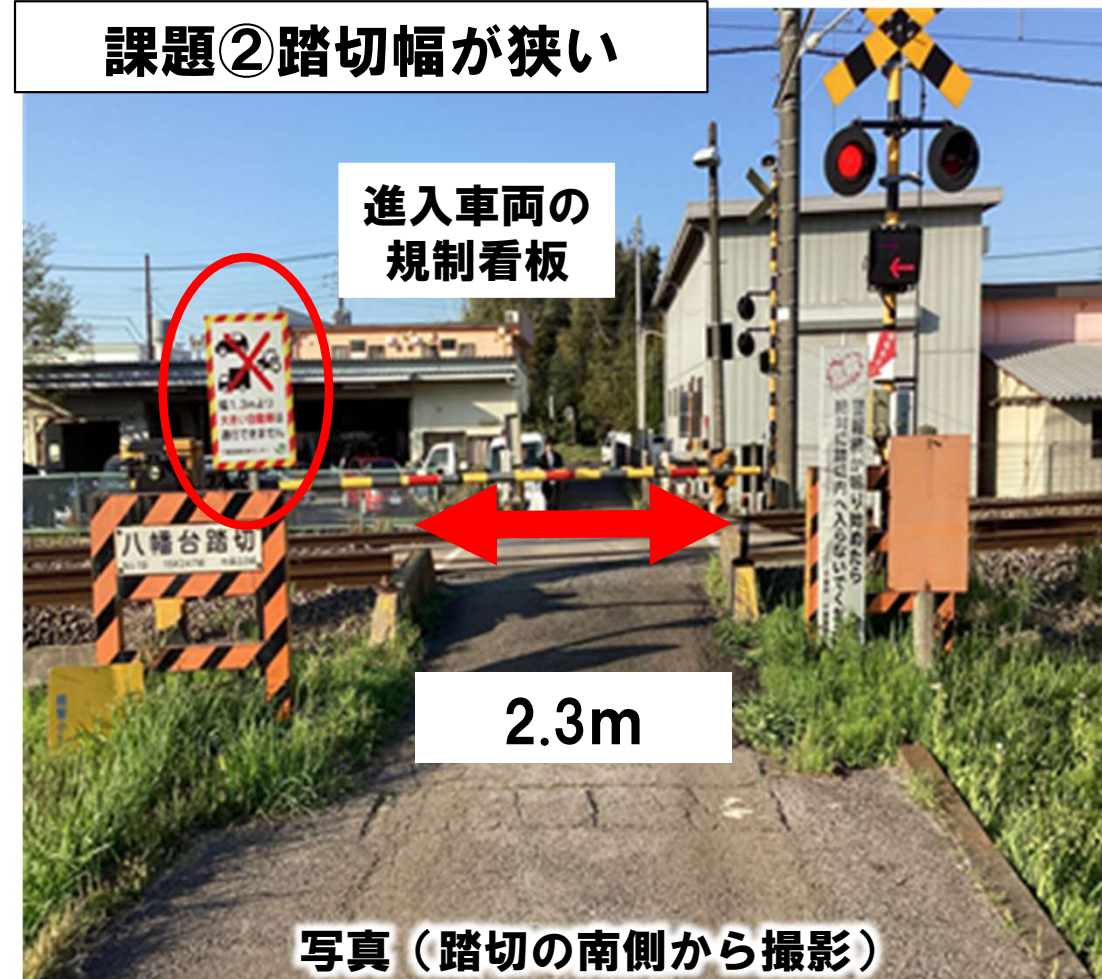
## 課題② 踏切幅が狭い

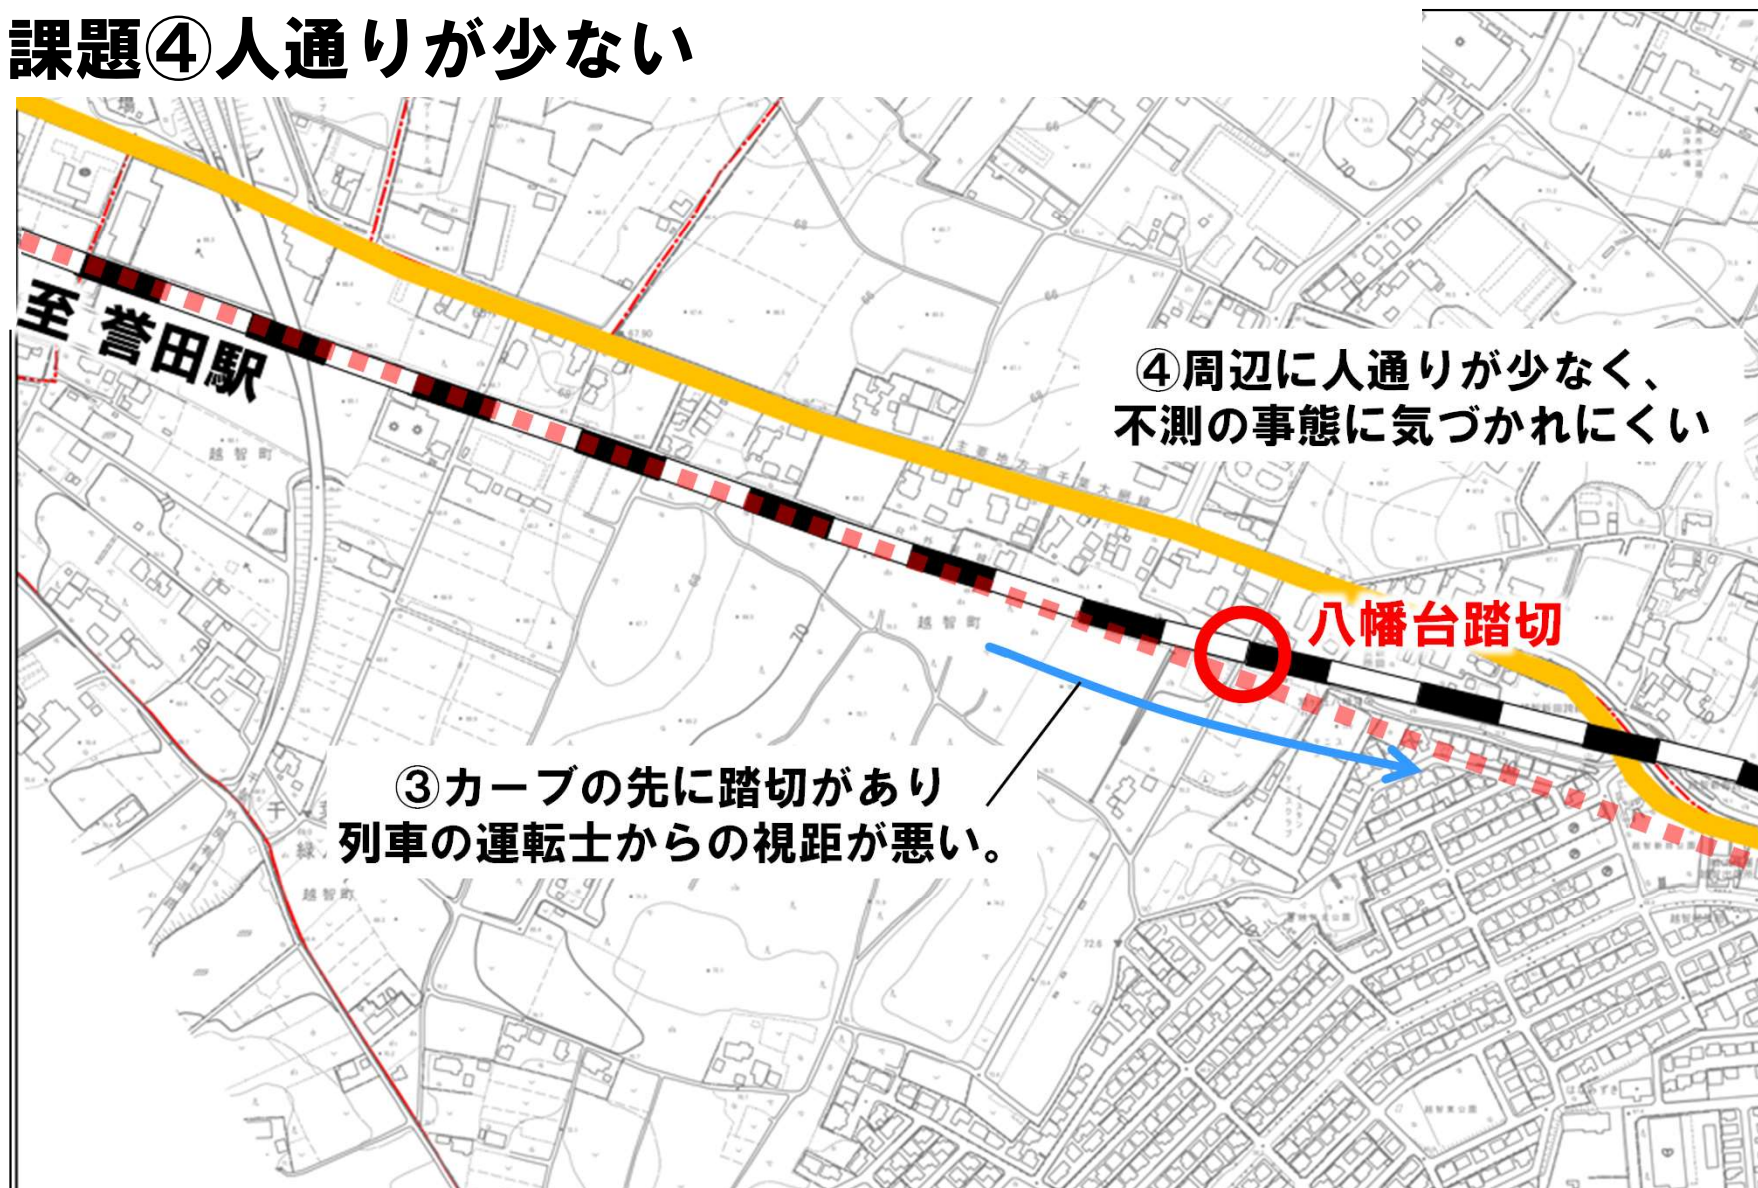
## 課題③ 菅田駅側の線路がカーブしていること 課題④ 人通りが少ない

### 課題③

簗田駅側の線路がカーブしているため、運転士から踏切内の見通しが悪く、踏切内の人に気づきにくい。

### 課題④

踏切周辺に家屋がなく人通りが少ないため、緊急時に周囲の人が駆け付けられる環境にない。
