# 八幡台踏切の方針 について

## ○越智はなみずき台入口交差点の改良 (主)千葉大網線、越智町34号線、越智町83号線、大高町1号線

## 改良の主な内容

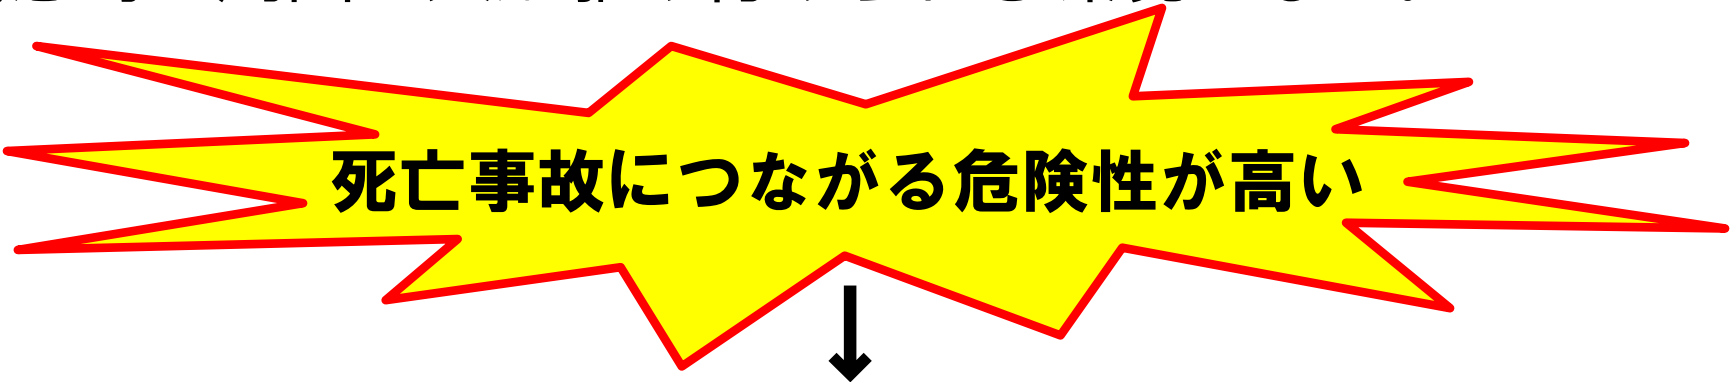
- ・ 周辺の土地との高低差により踏切の視認性が悪く、踏切の幅が2.3mと狭いため、踏切通行時に脱輪の可能性が高い。
- ・ 簗田駅側の線路がカーブしているため、運転士から踏切内の視認性が悪く、踏切内の人に気づきにくい。

- ・ 踏切周辺に家屋がなく、人通りが少ないため、緊急時に周囲の人が駆け付けられる環境にない。

**死亡事故につながる危険性が高い**
