令和7年5月27日  
千葉市下水道事業等経営委員会

# 下水道施設の老朽化の現状と対策

日本大学 生産工学部 土木工学科  
教授 森田 弘昭

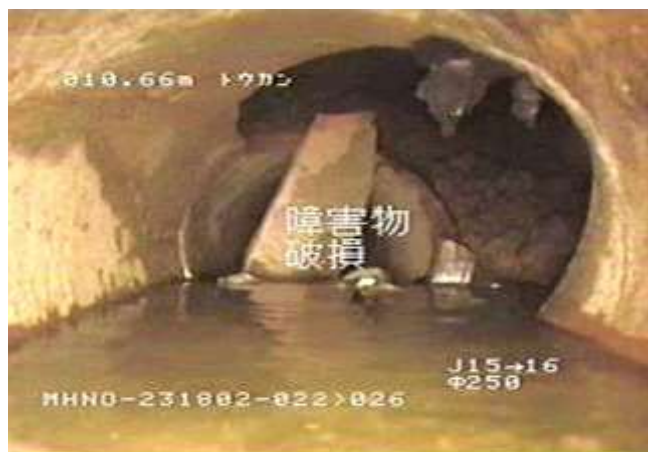
破損

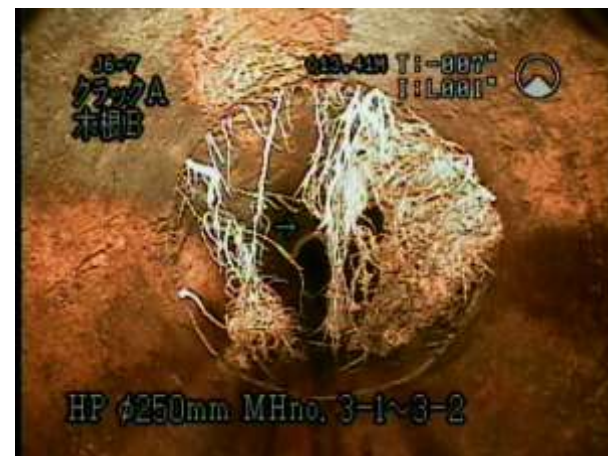
植物根の浸入

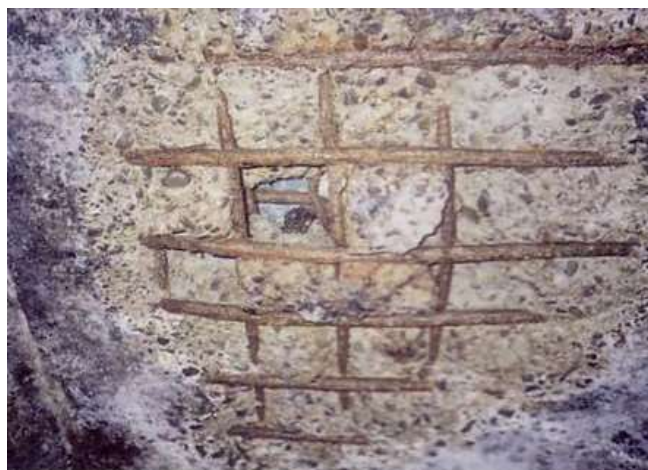
腐食し、鉄筋が露出

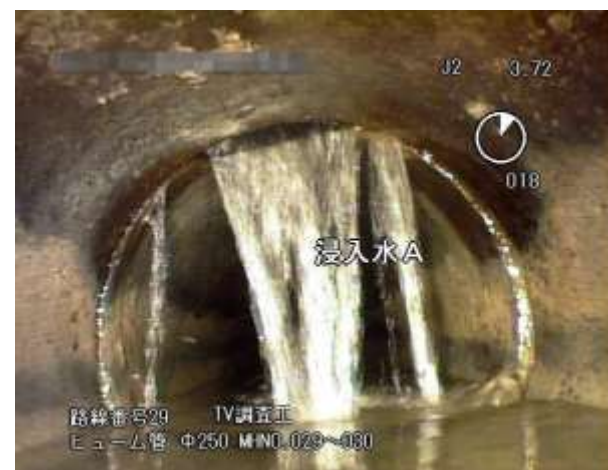
浸入水

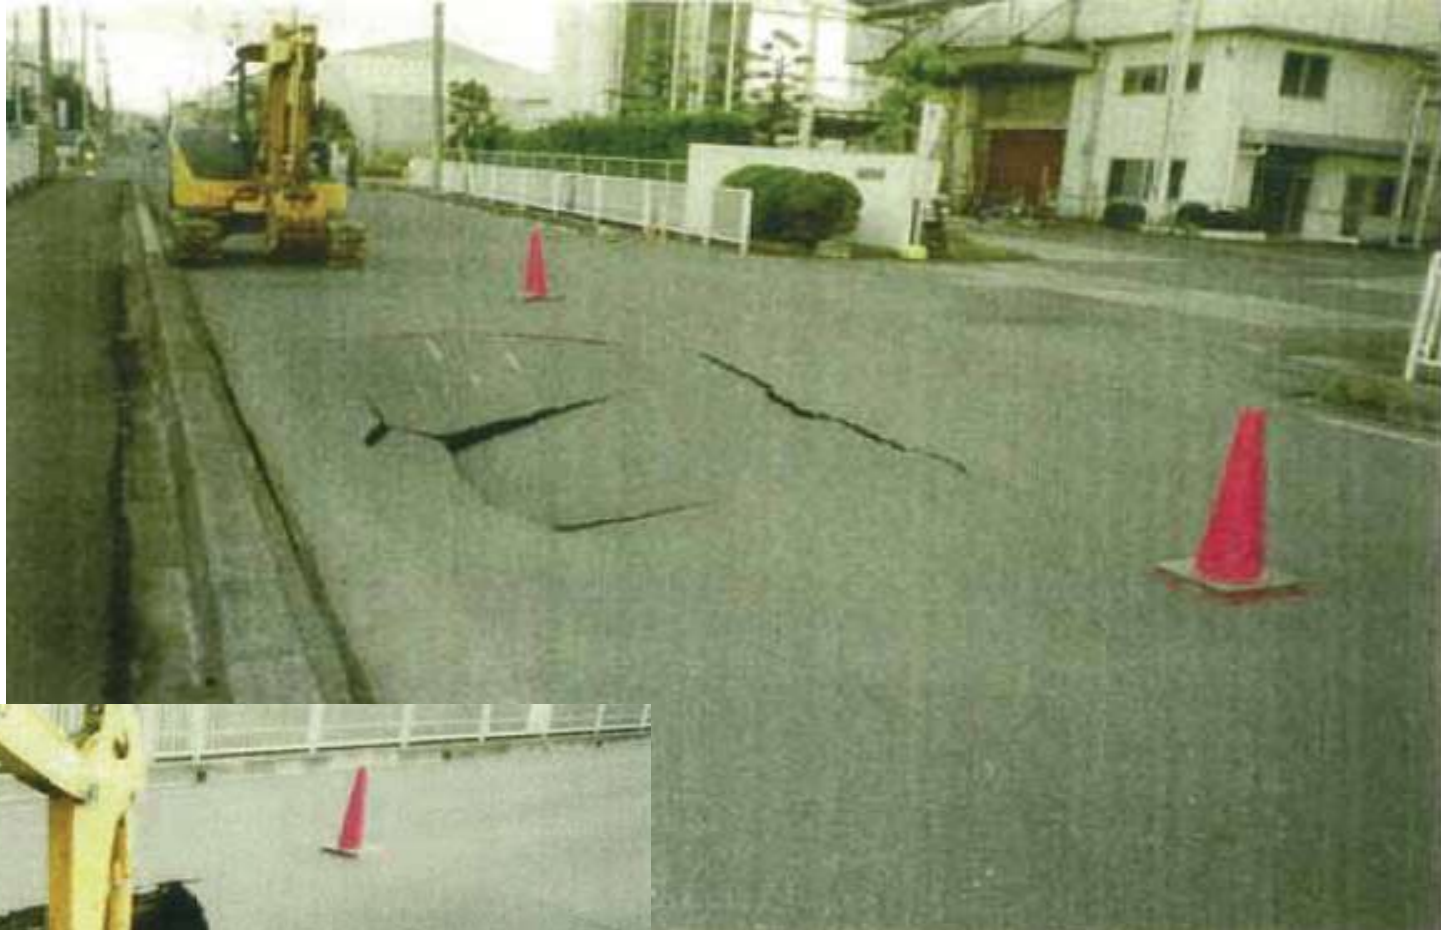
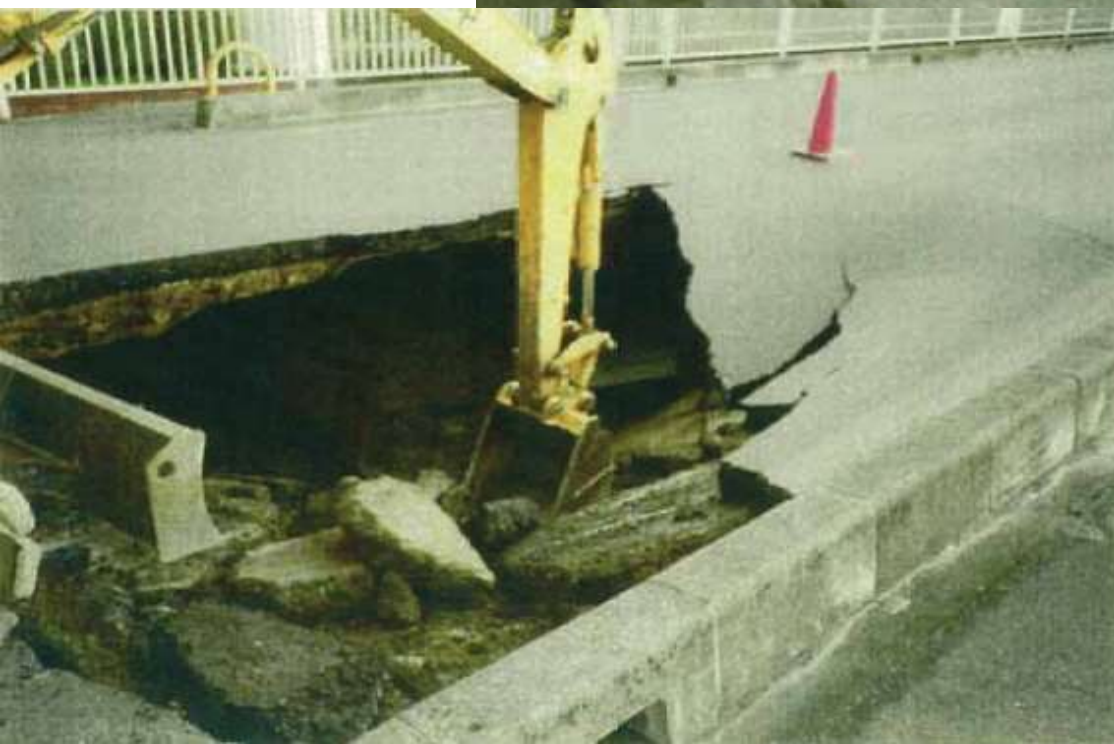
規模 幅8m × 深さ3m  
年度: 1970年代前半  
管種:  $\phi$  2800 HP

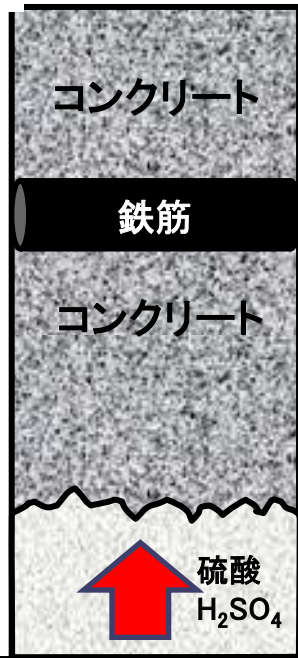
初期

※PH9  
※エトリンガイトの生成

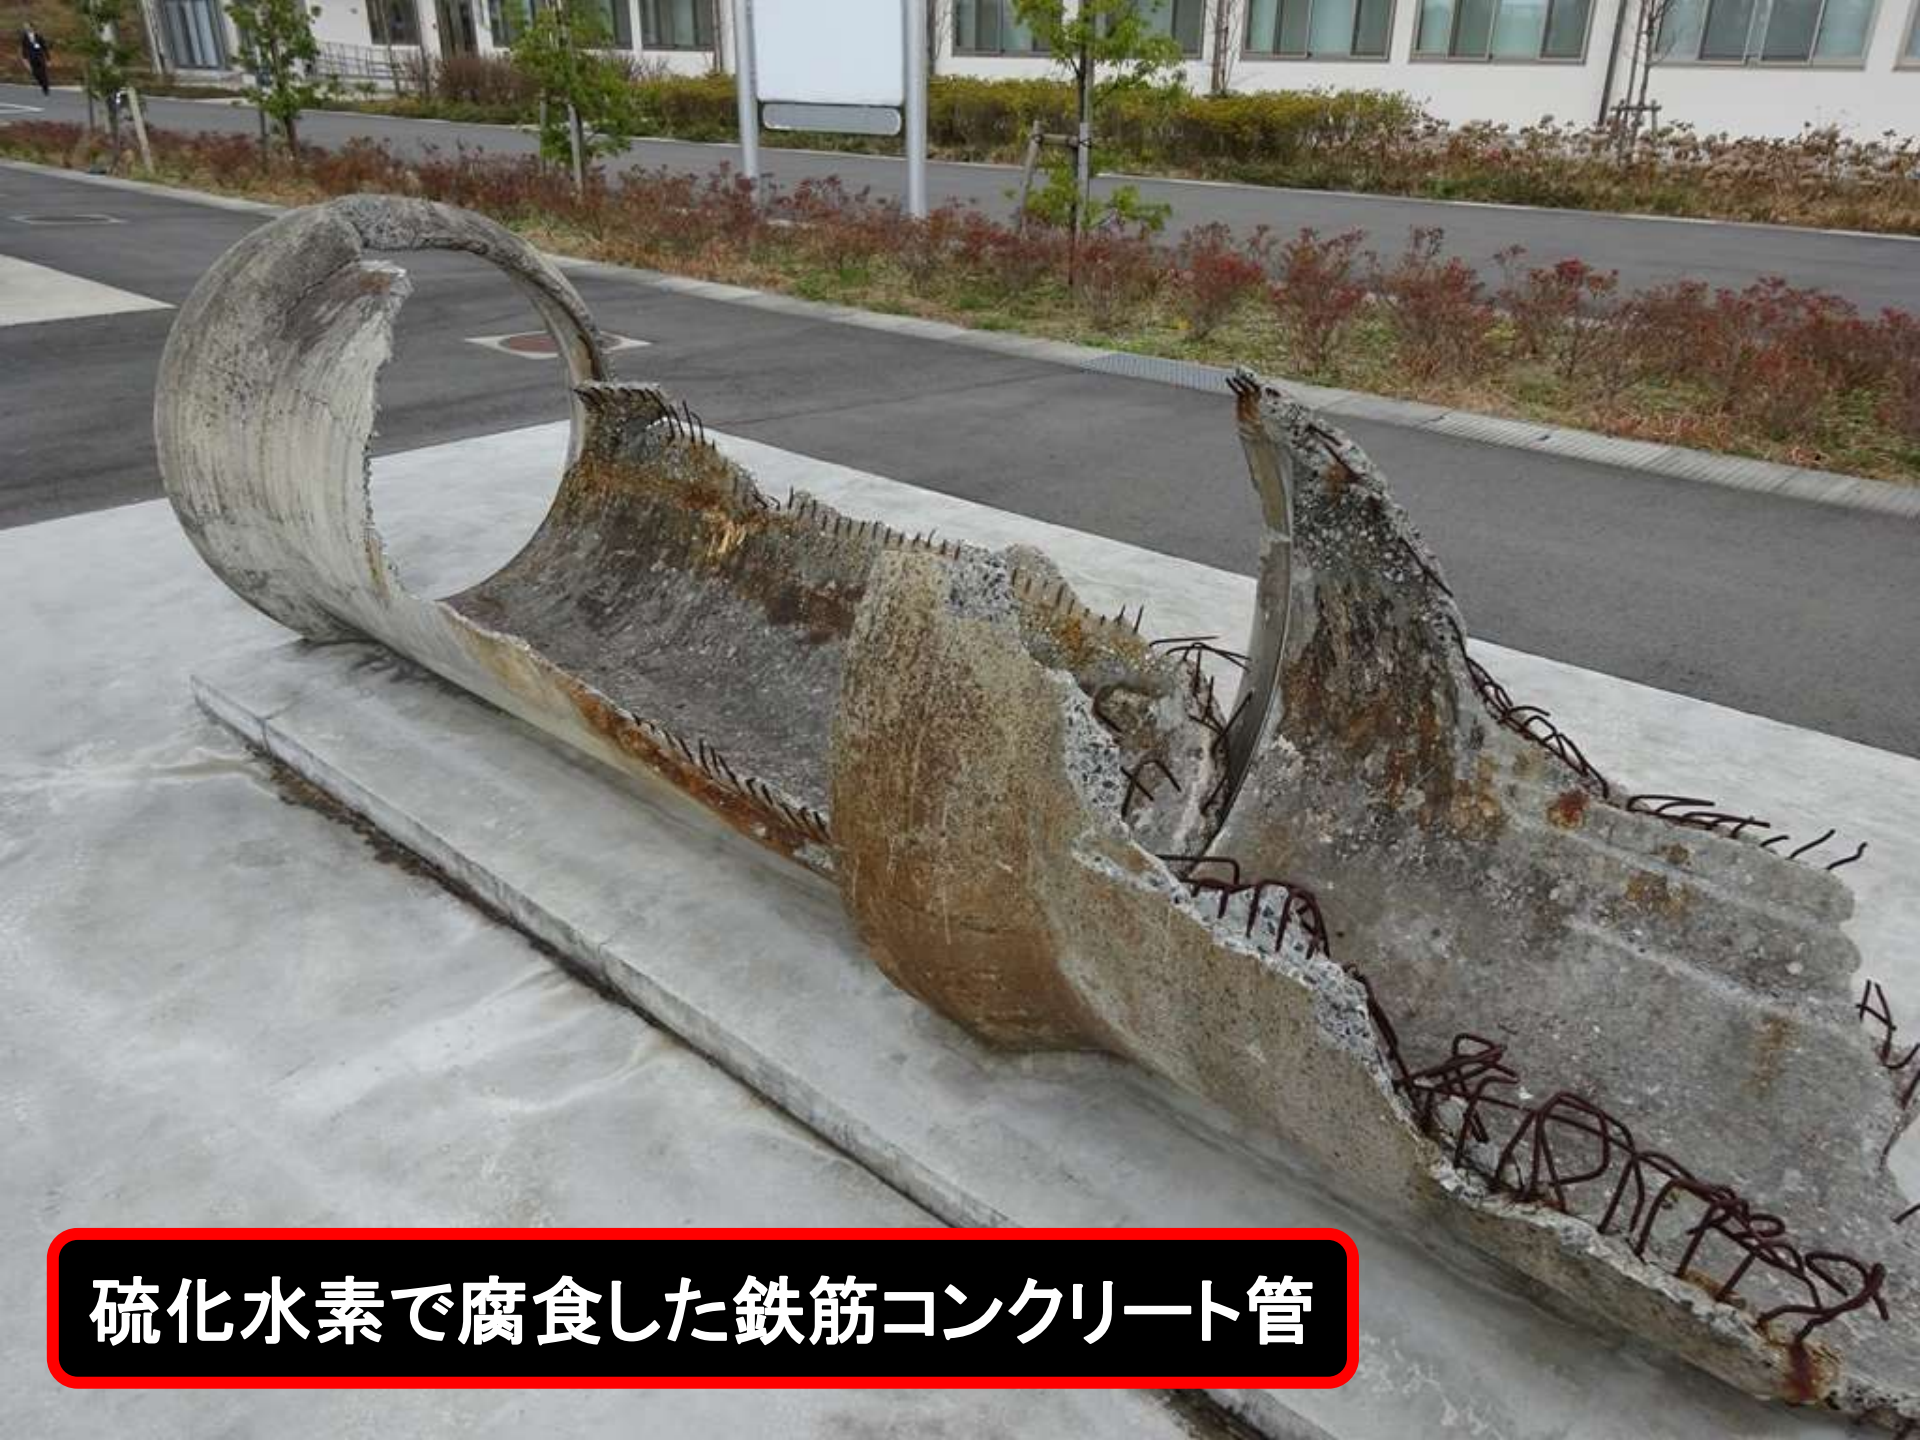
**硫化水素で腐食した鉄筋コンクリート管**

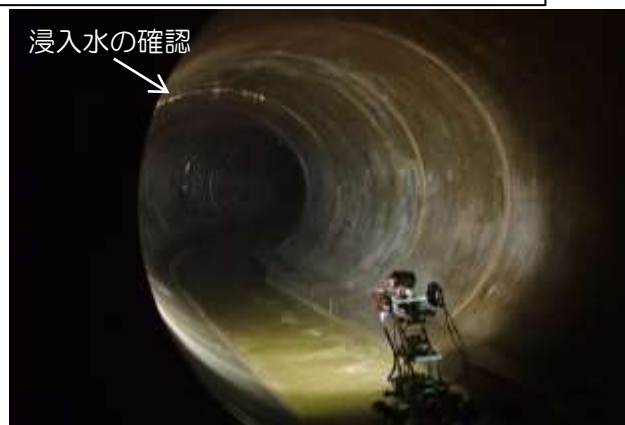
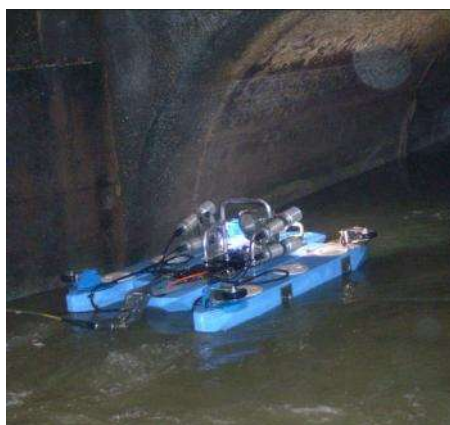
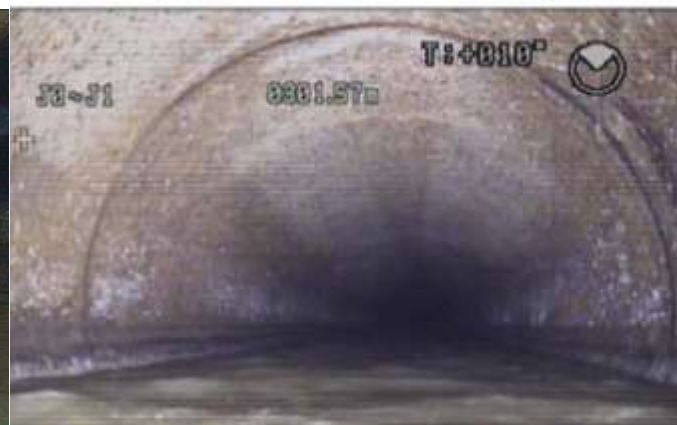
## テレビカメラによる調査の様子

自走式テレビカメラ調査の様子と確認した異状箇所（浸入水あり）      船体式テレビカメラ調査の様子と確認した異状箇所（管路内面の腐食あり）

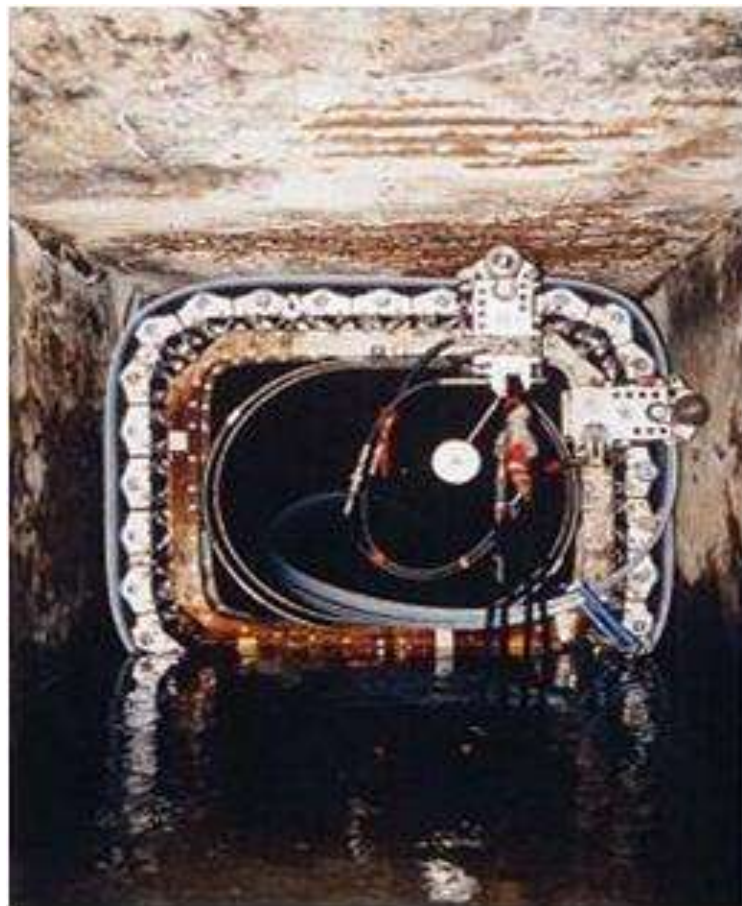
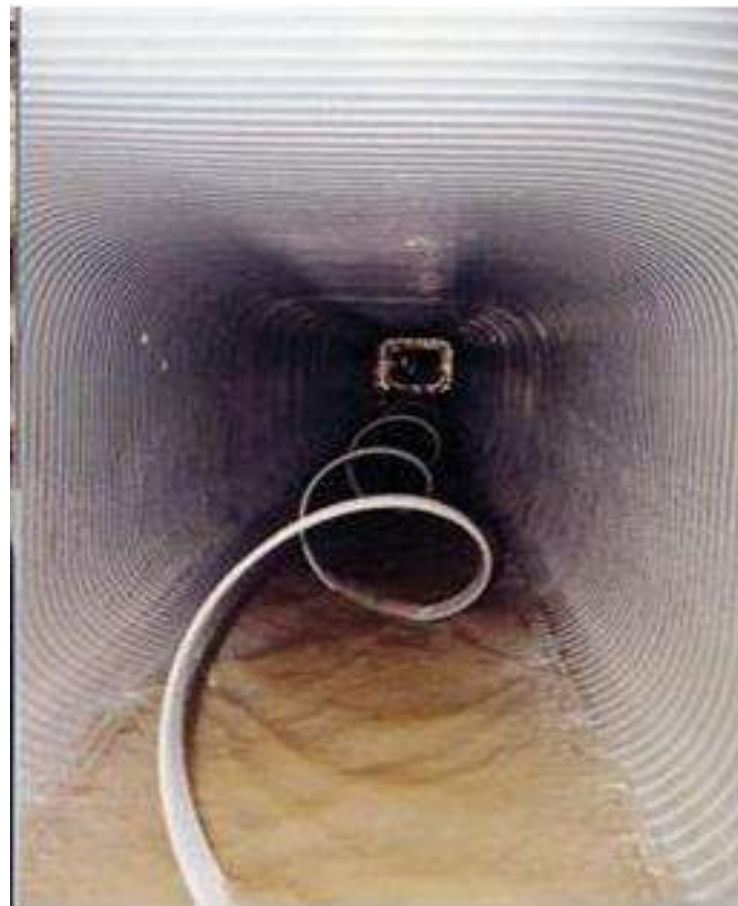
## ロボットを用いた下水道管の自動修復技術

帯状のプラスチックを老朽管内側へらせん状に巻きつけて管路を再生

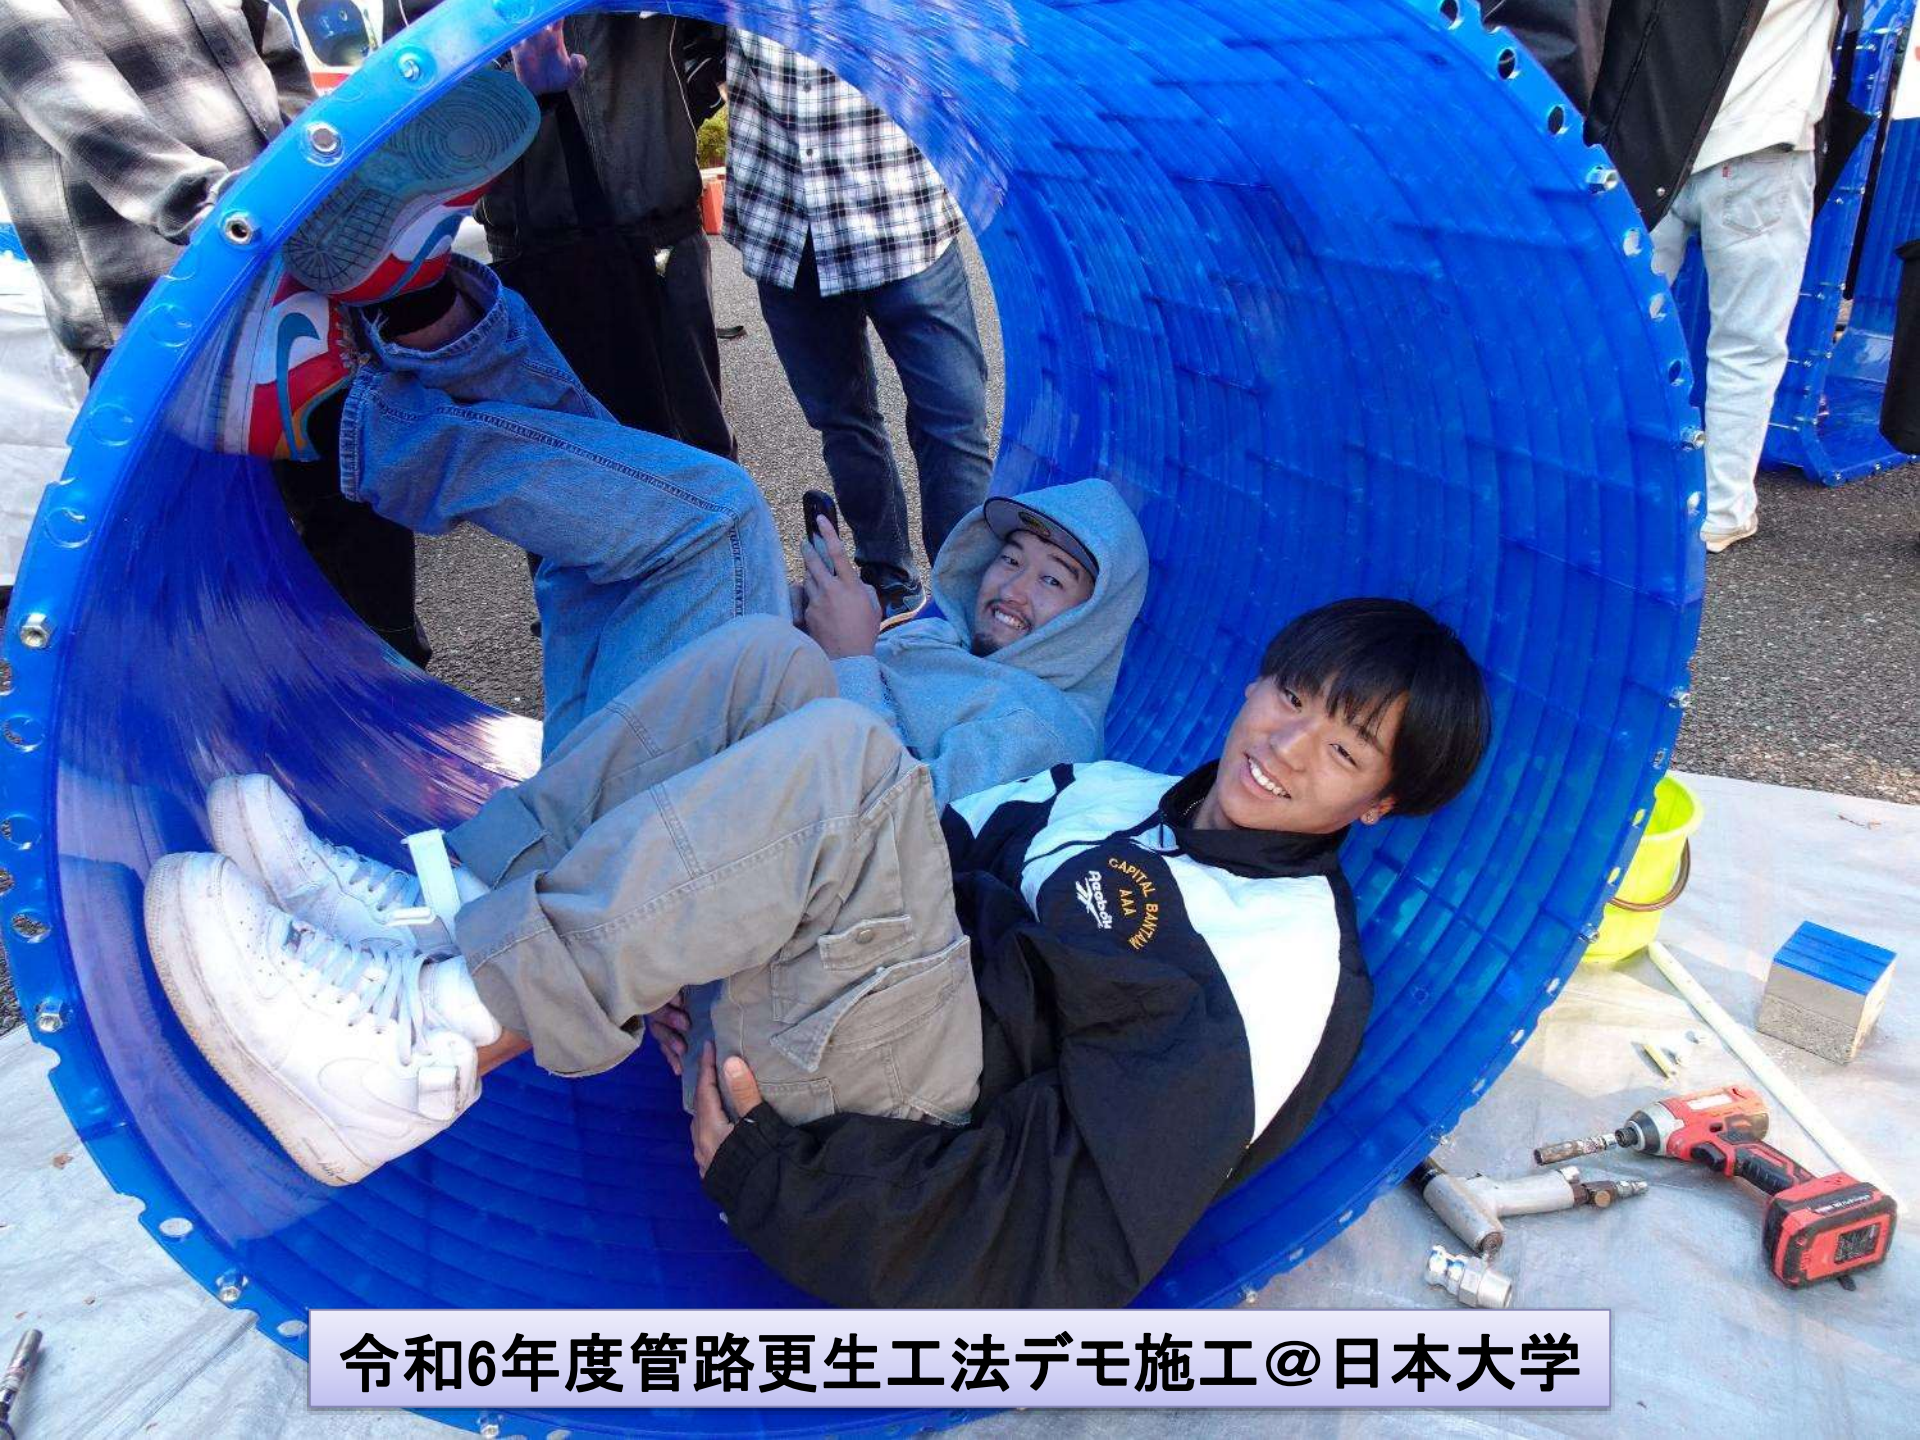
令和6年度管路更生工法デモ施工@日本大学
