## 当該建造物の概要

『千葉市文化財調査報告書 第三集 千葉市の民家』千葉市教育委員会 1979 より抜粋

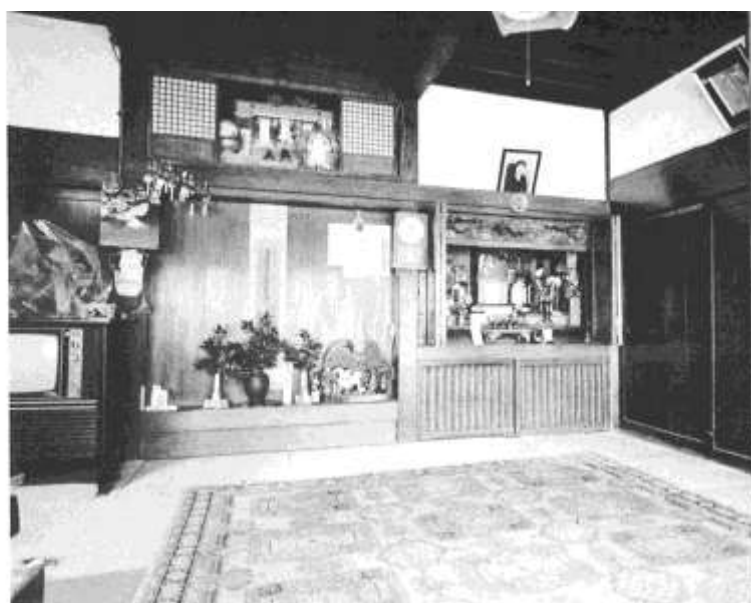
a

- a. 居間内部
- b. 正面外観
- c. 土間から居間を見る
