# ボーリング柱状図

調査名 仮称千葉市動物保護指導センター地質調査業務委託

| ボーリング名 | N o . 2 | | 調査位置 | | | | | 北 緯 | 35° 39' 30.0" | | | |
| 発注機関 | 千葉市建設局建築部営繕課 | | | | | 調査期間 | 平成 2年10月 1日～ 2年10月 4日 | | 東 経 | 140° 6' 20.0" | | |

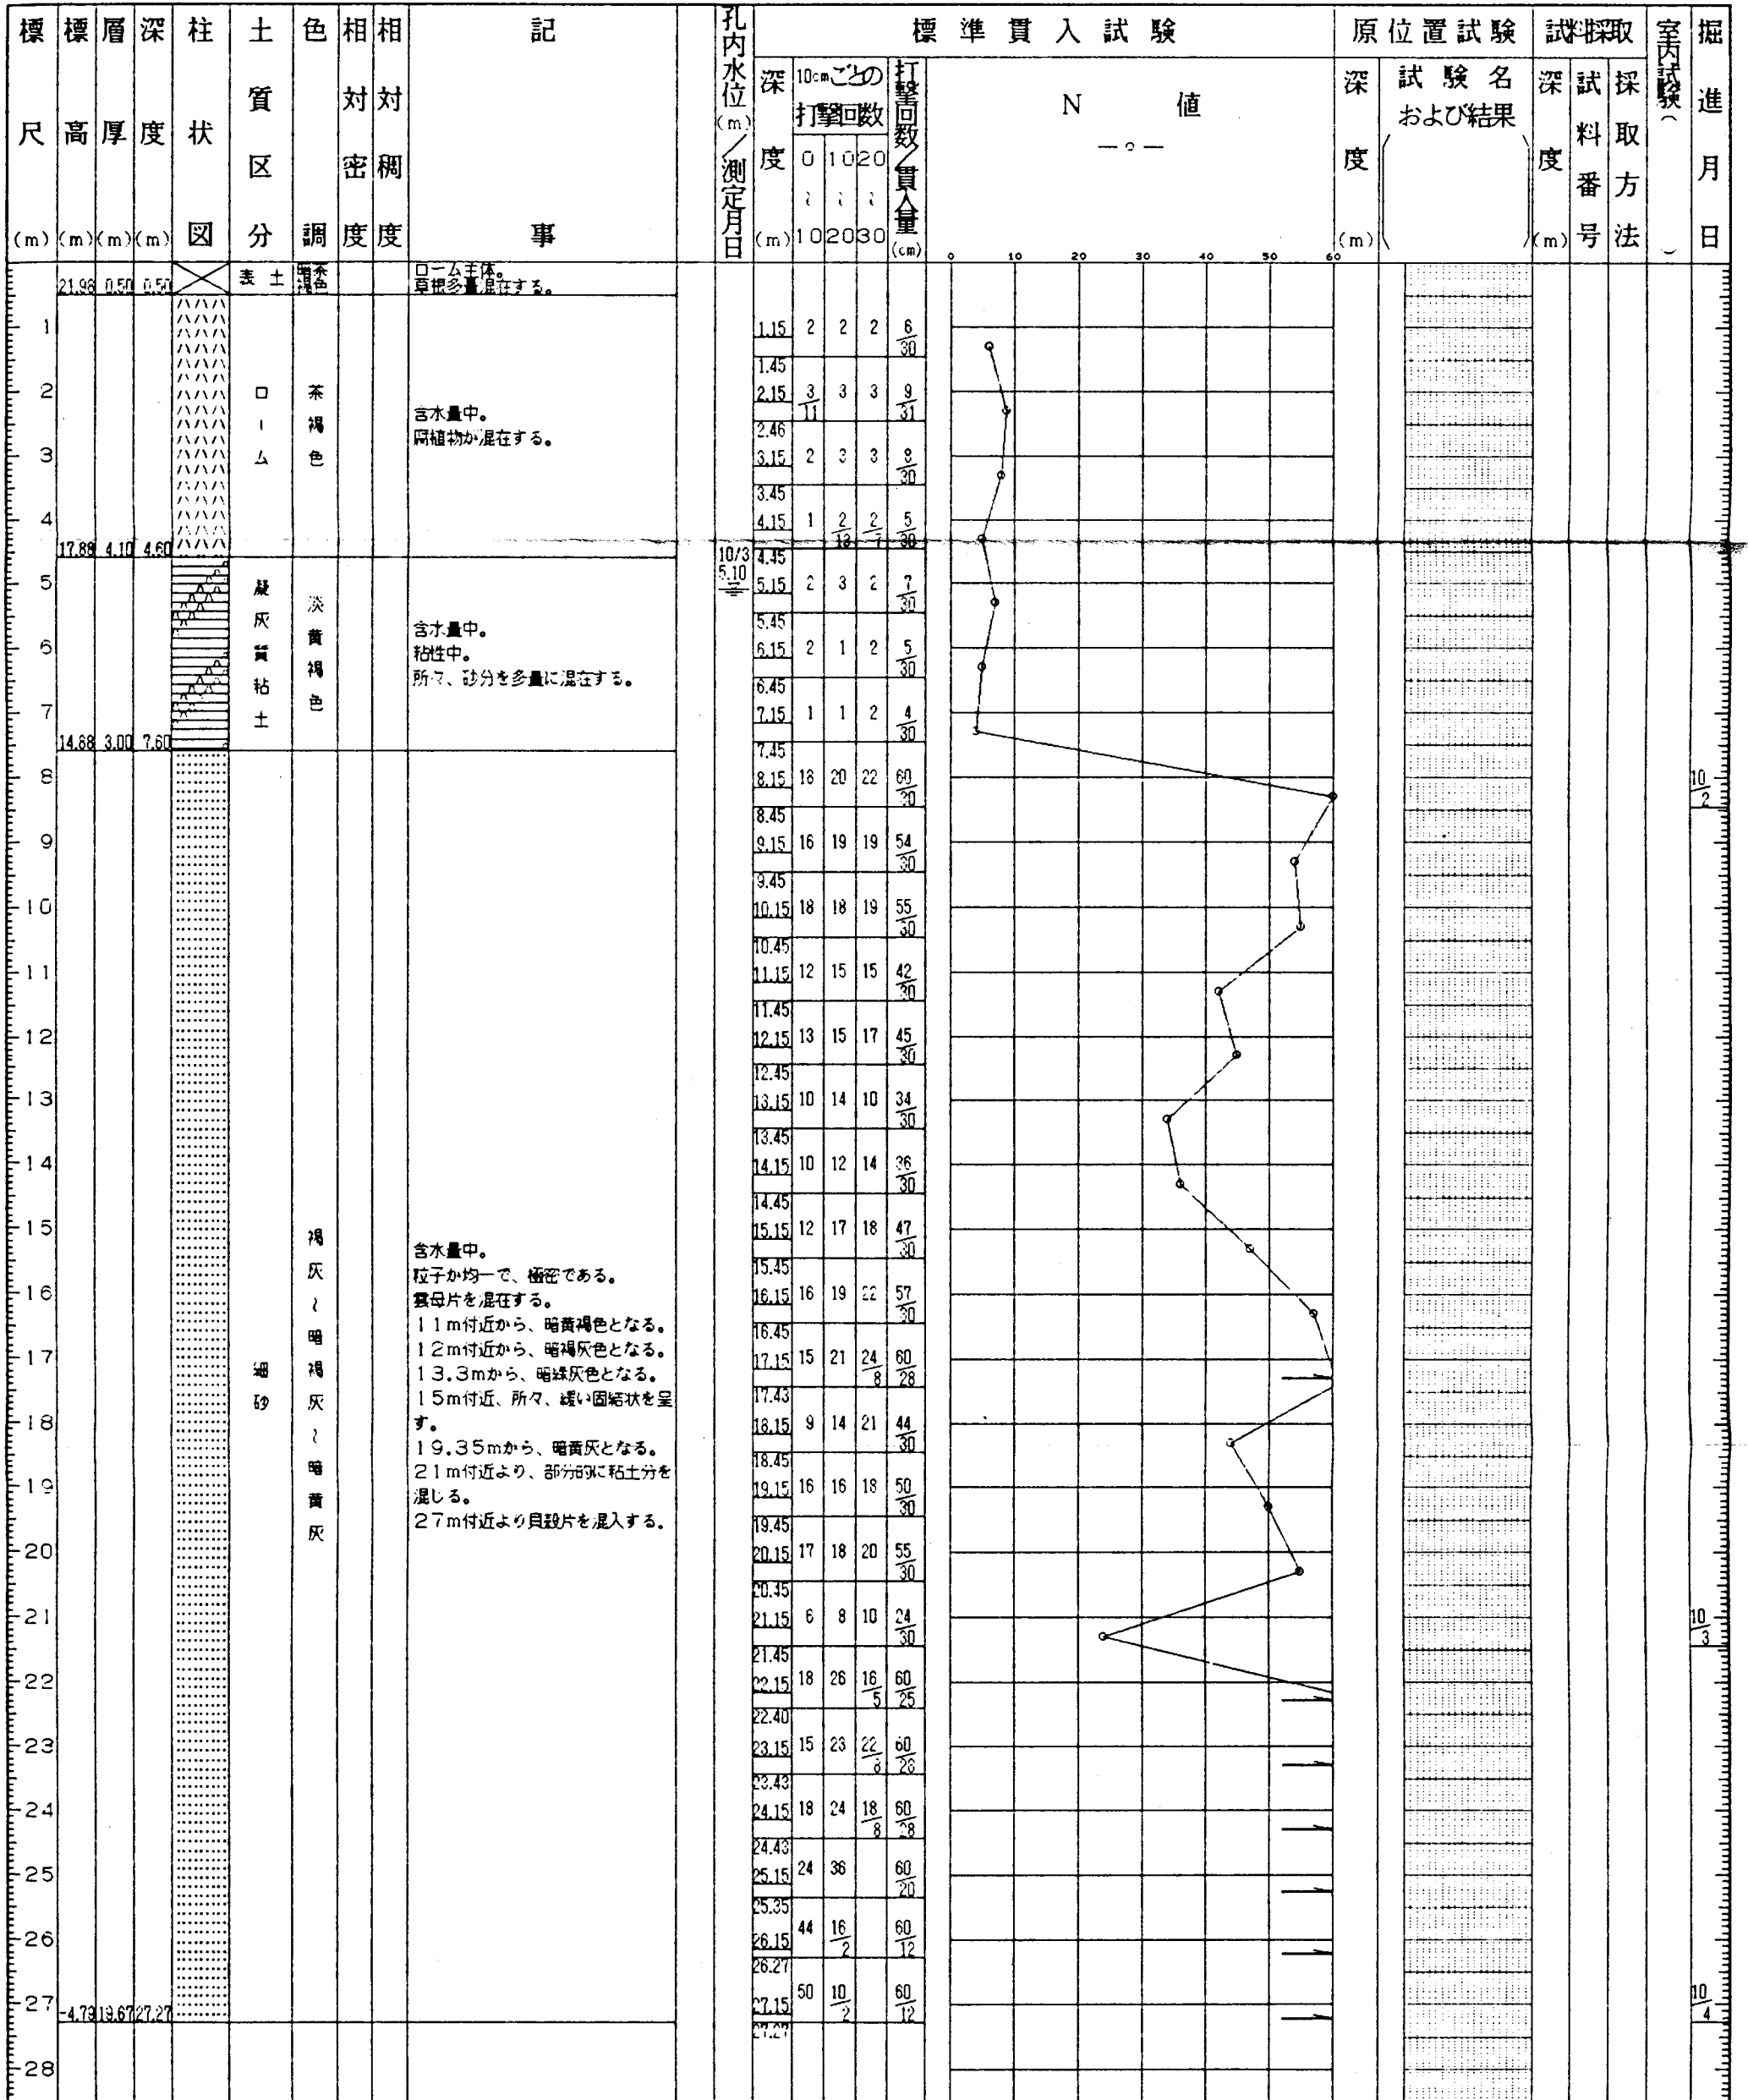
| ボーリング名 | N o . 3 | | 調査位置 | 千葉市宮野木町445番地1他 | | 北緯 | 35°39'30.0" | | |

| 孔口標高 | +22.49 | 角 | 190°上 | 方 | 北 | 試錐機 | BRS50 | ハンマー | トンビ |
| 総掘進長 | 27.27m | 度 | 90°下 | 向 | 西 | エンジン | YAMMANS 75 | ポンプ | カノーV5-P |
