# 東日本大震災 千葉市災害記録誌

～液状化による被害と復旧へのみち～  
公園災害復旧編

千葉市都市局  
平成25年3月

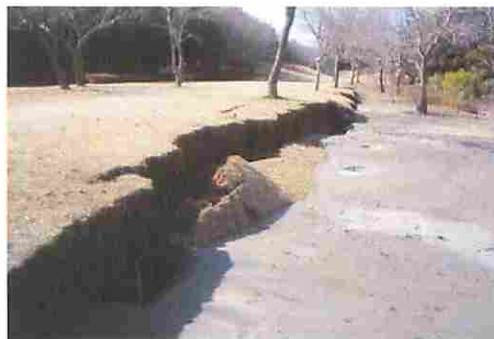
花見川緑地(隆起・陥没)

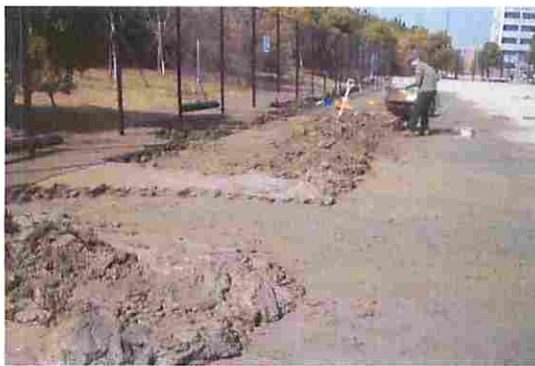
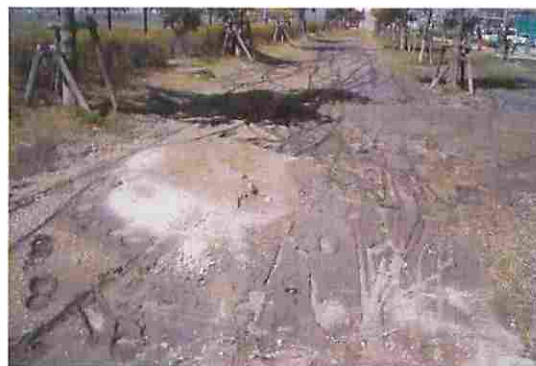
打瀬3丁目公園

① 土砂の噴出

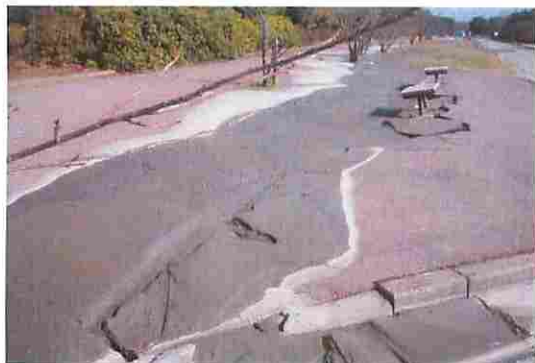
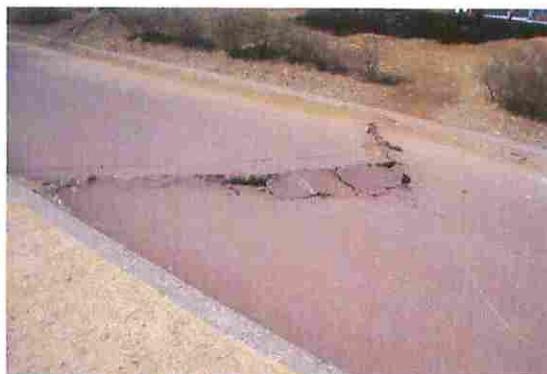
花見川緑地

② 舗装破損

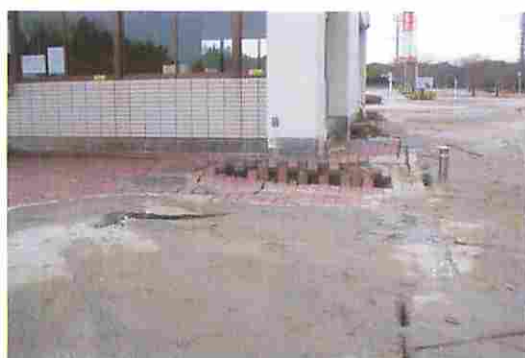
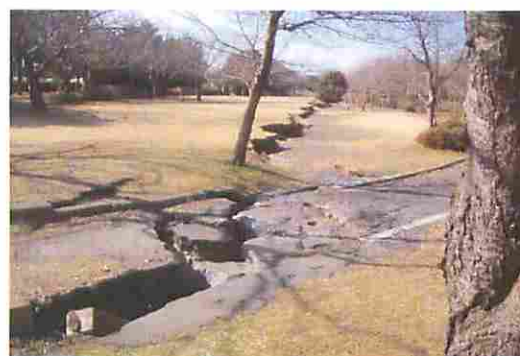
花見川緑地

③ 地盤の隆起、陥没

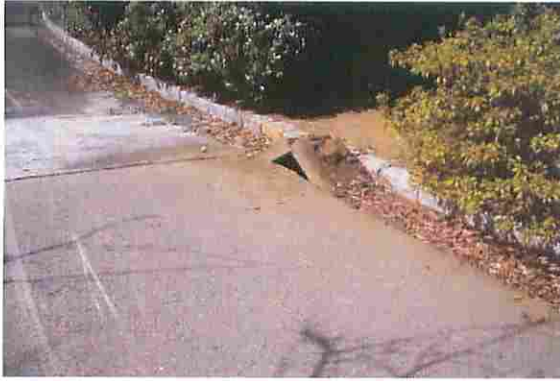
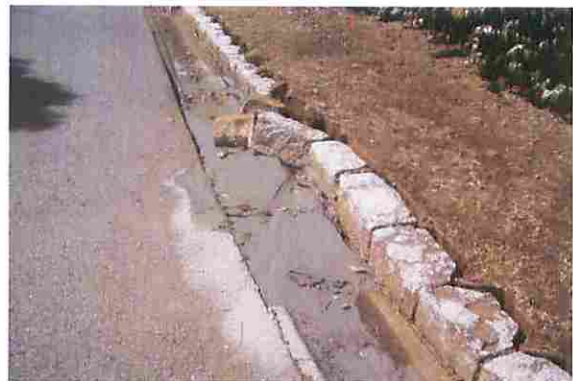
花見川緑地

④ 施設破損

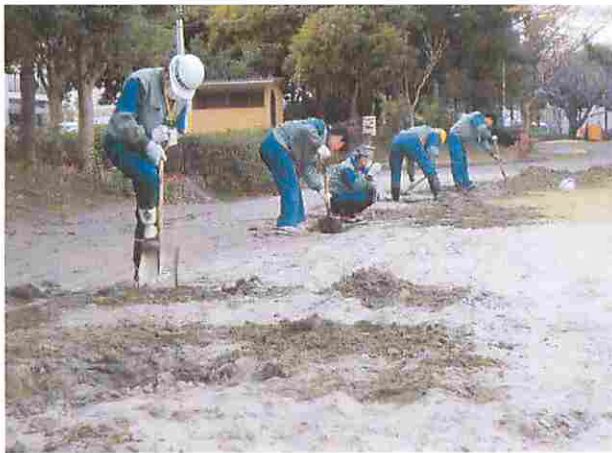
中磯辺公園  
舗装の破損状況を確認するため、噴出土砂を取り除く

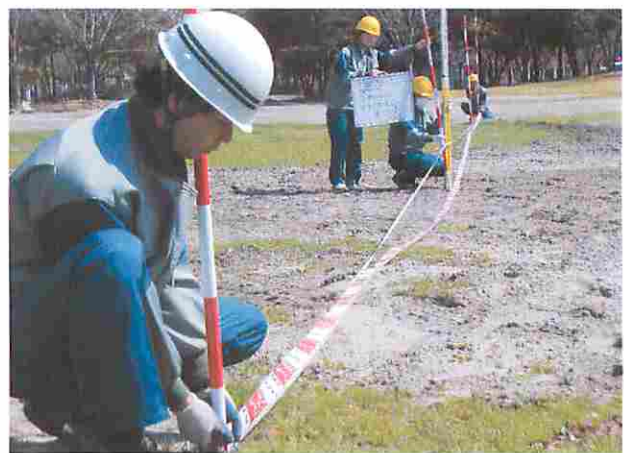
中磯辺公園  
噴出土砂の範囲を計測

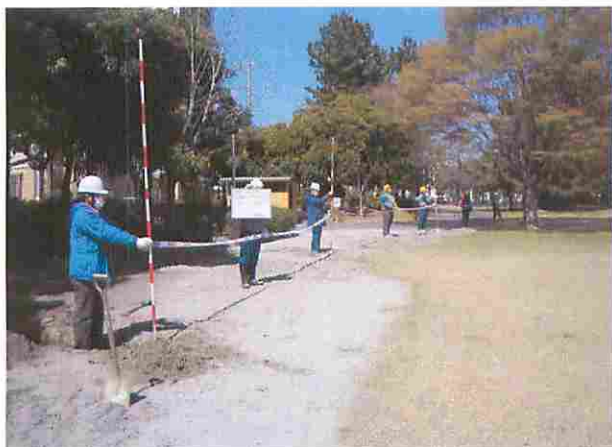
浜田公園  
復旧が必要な箇所はすべて計測

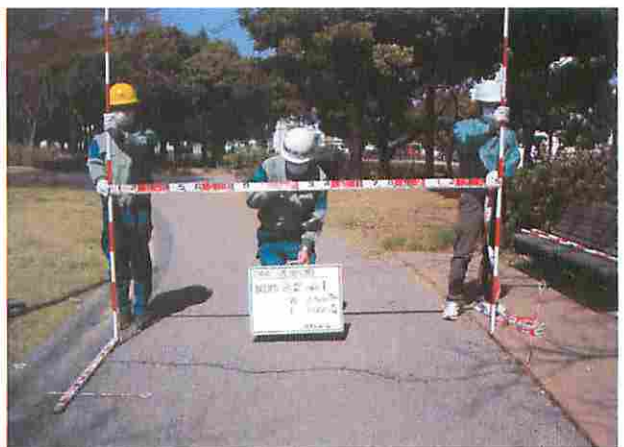
浜田公園  
園路のクラックを測定

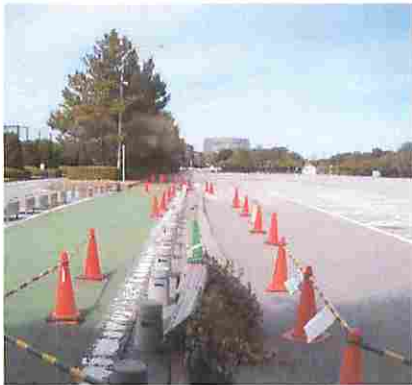
稲毛海浜公園 第1駐車場  
危険箇所にはカラーコーン等で  
立ち入りを制限

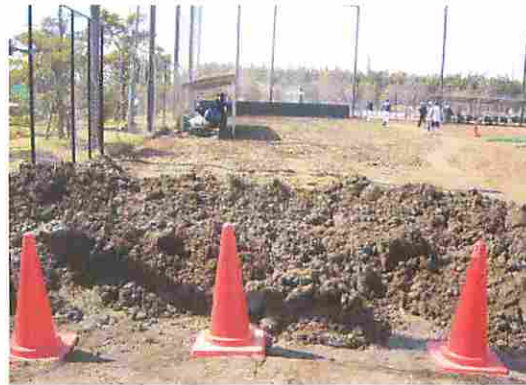
打瀬第3公園  
噴出土砂が1箇所に集められた

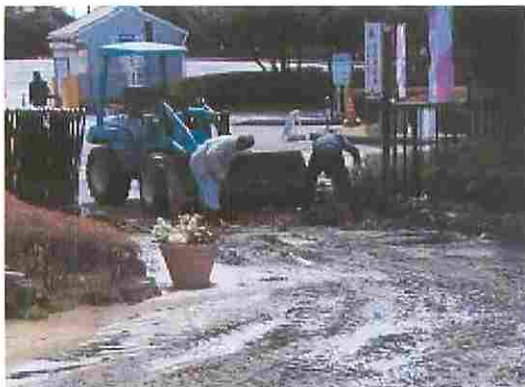
稲毛海浜公園 花の美術館  
業者による噴出土砂除去

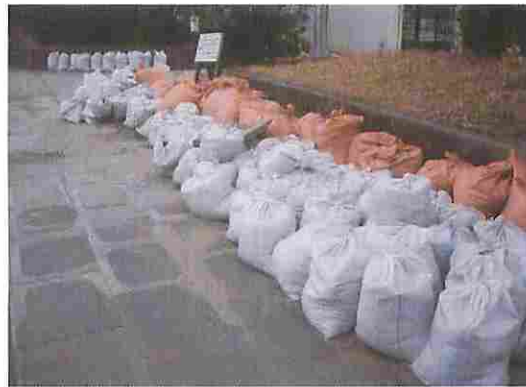
真砂第2公園  
公園周辺の噴出土砂仮置場として公園を利用

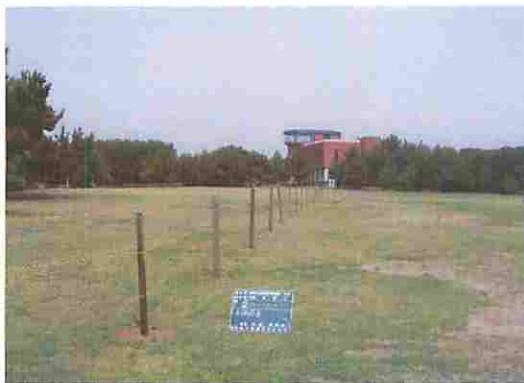
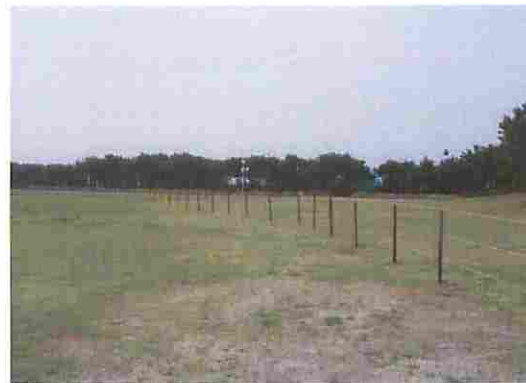
稲毛海浜公園 芝生広場

復旧が完了するまでは利用者の安全を第一に考え、木柵で立ち入りを制限した。また、復旧工事が始まるまでは毎週月曜日に市職員が巡回し、木柵の状況を確認し、随時、ロープ等の補修を行った
