(8) 各査定工区ごとの査定経路図 (例: 稲毛海浜公園 花の美術館)

(1) 稲毛海浜公園

被害状況： 地盤沈下による波除堤の陥没

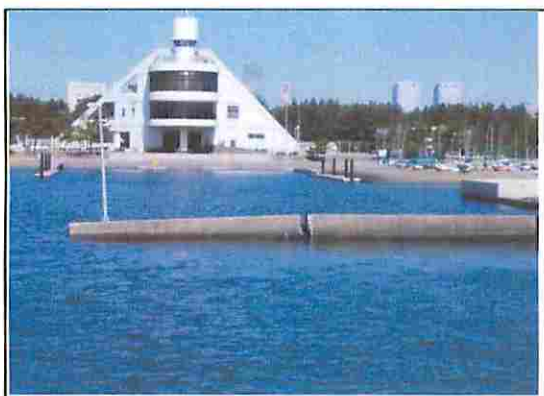
波除堤の破損

先端部が沈下したため、大潮の満潮時には  
約50cmが水面下に沈んでしまう

既存波除堤は残置し、その外周に新設鋼矢板を打設し、上部工(鉄筋コンクリート)を再構築した。

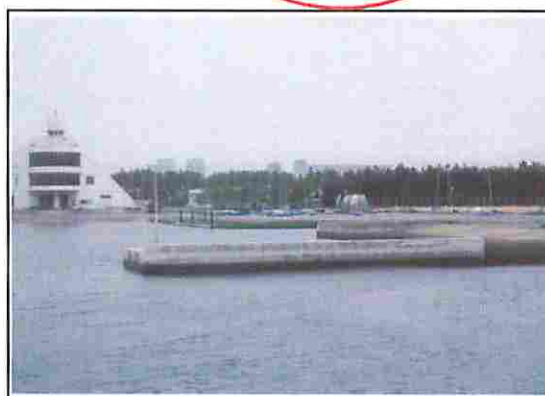
復旧後

平均50cmかさ上げたことにより  
満潮時でも水没しなくなった

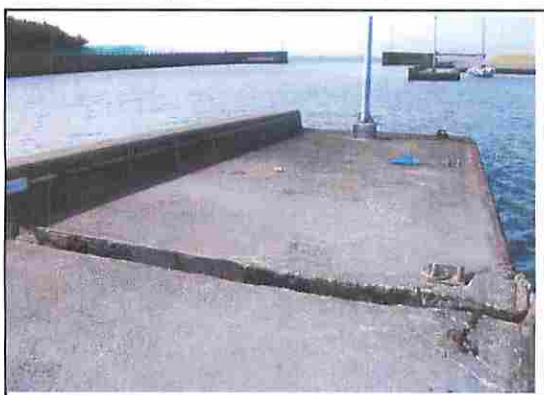
目地部分の断裂

目地が約34cm開き、先端部に向かって  
座屈した

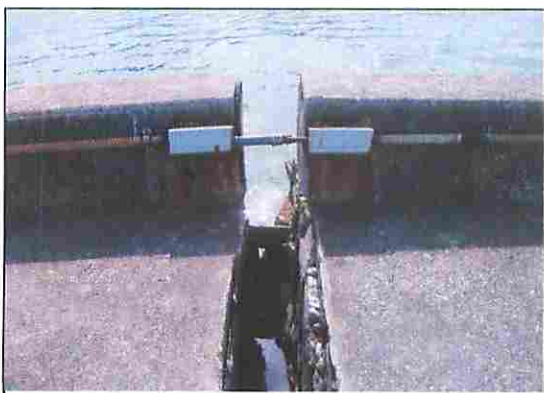
目地部分のアップ

幸い電線管は断裂していなかった
