## 市指定文化財(史跡)猪鼻城跡(含七天王塚5号塚)の史跡範囲について

## 歴史的建造物(古民家)の事前調査の結果について

令和元年9月の台風15号により被害を受けた歴史的建造物(古民家)について、市指定文化財の候補として検討を進めるにあたり、現地調査を実施したので報告します。

## 旧生浜町役場庁舎の警備機器の更新について(報告)

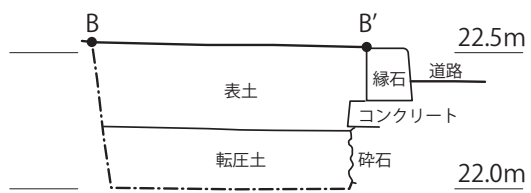
【トレンチ B】

後世の削平がローム層中まで及んでおり、遺構・遺物は確認されなかった。

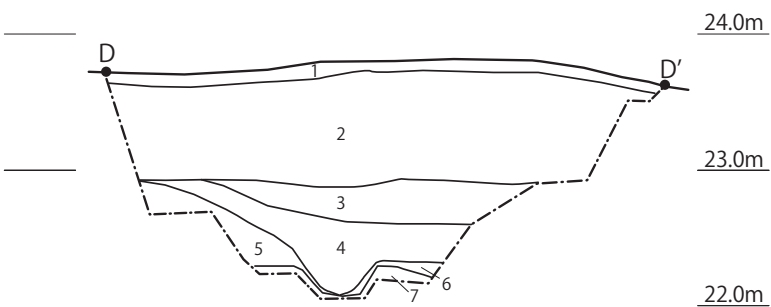
【トレンチ D】

- トレンチ D
- 1：表土
  - 2：埋め土
  - 3：コンクリートガラ
  - 4：埋め土
  - 5：黒褐色土（7.5YR3/2）全体的にしまりなく、さらさらとした山土。塚の盛土。御神木の根が縦横に伸びる。
  - 6：灰褐色土（7.5YR5/2）溝が作られる前の表土。上面で寛永通宝が 1 枚出土。
  - 7：ソフトローム

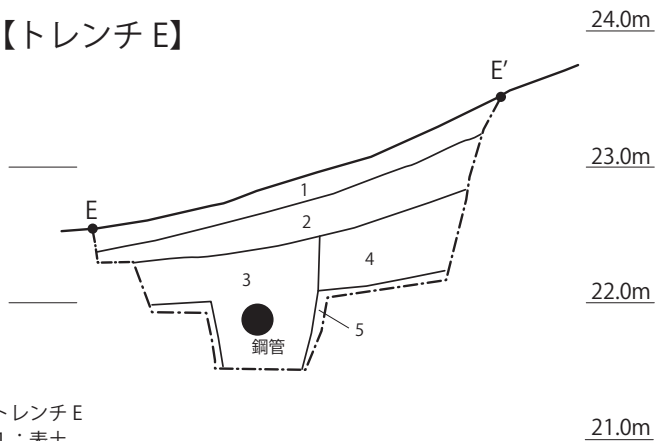
【トレンチ E】

- トレンチ E
- 1：表土
  - 2：盛土
  - 3：カクラン 集水桝へつながる径 180 mm の鋼管が通っている。
  - 4：黒褐色土（7.5YR3/2）全体的にしまりなく、さらさらとした山土。瓦やコンクリートなどは混入していないことから、旧表土と考えられる。
  - 5：ソフトローム

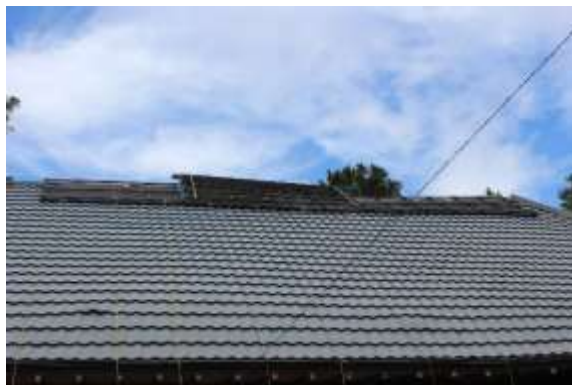
写真4 建物正面現況（詳細）

台風で破損した屋根の一部で雨漏りが確認されていた「ざしき上部の背面側」について、所有者による応急追加工事が実施された。既に実施済の旧煙出し部分と同様に、木造の板を茅葺屋根の上にあて、地上からロープで固定がなされた。

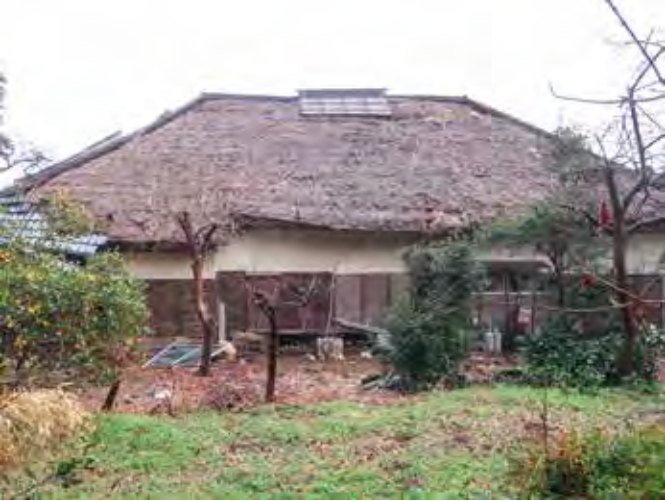
背面

但し背面側は、令和元（2019）年9月5日の台風15号<sup>\*注7</sup>の被害により、金属瓦が損壊して失われており、古い茅葺きの屋根が露出している。応急処置（旧煙出し閉塞等）は施されているものの、本格的な修理は行われておらず、現在も背面側上部で雨漏りが生じている。

背面の金属瓦はすべて失われている。

雑賀家住宅の場合も、建造物の維持・保存は段階的（直近、中期、長期）に考える必要がある。まずは令和元年の台風 15 号で被害を受けた部分の修復である。既に所有者によって応急措置が施されているが、あくまで一時しのぎに過ぎない。中期に主要部分の修復を行うまで耐えられる程度の、特に最も重要な雨漏り対策を実施しておく必要がある。同時に、今後どのようなかたちで保存・活用するかを検討を開始すべきであろう。

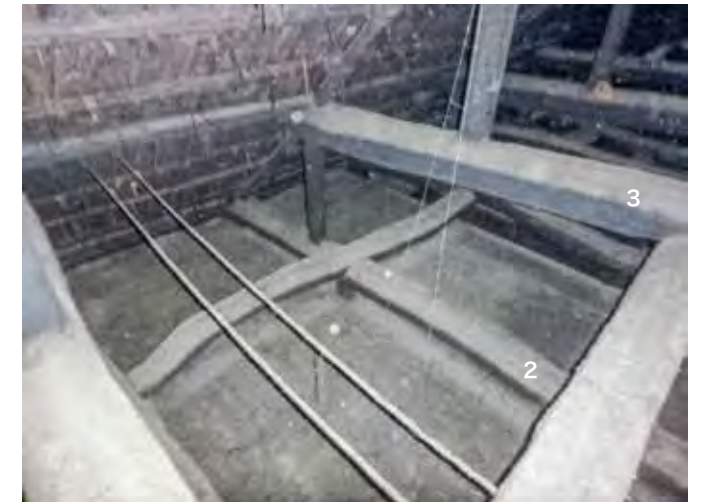
2重梁・3重梁 にわば・厨子二階上部 南西  
 厨子二階の天井裏。にわば上部に厨子二階の床梁が掛けられており、小屋梁はない。

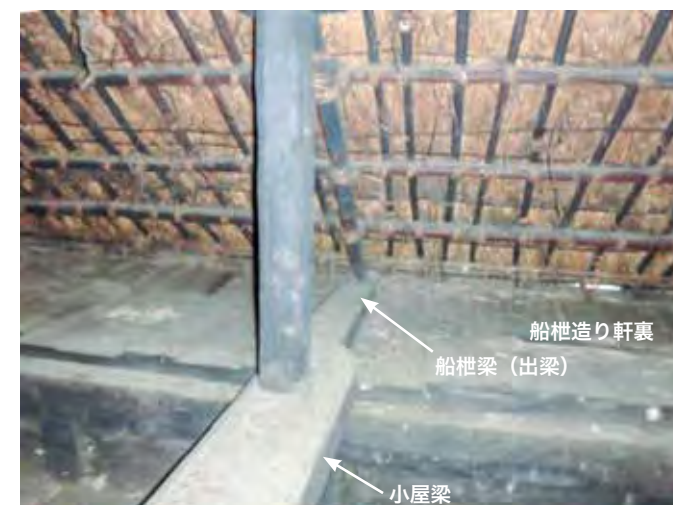
小屋梁 (出梁) 船柵造り部分  
 小屋梁の端部が出梁として延び、船柵梁となっている。

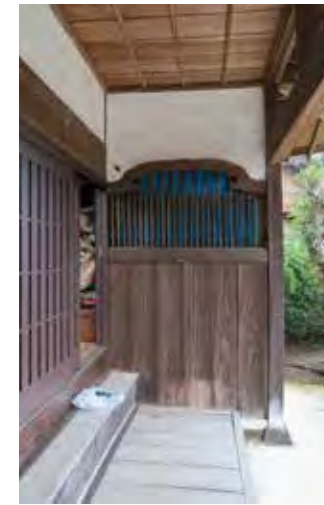
式台欄間

式台正面の差鴨居の上は、現在は2本の束の周囲に何もなく、開放となっている。しかし桁の下端に1本溝が確認されることから、かつては俛鈍式の欄間が3枚嵌め込まれていたと考えられる。但しその形式は不明である(格子欄間、透かし欄間等か)。

桁下に1本溝がみられ、当初は俛鈍式の欄間が嵌め込まれていたと考えられる。

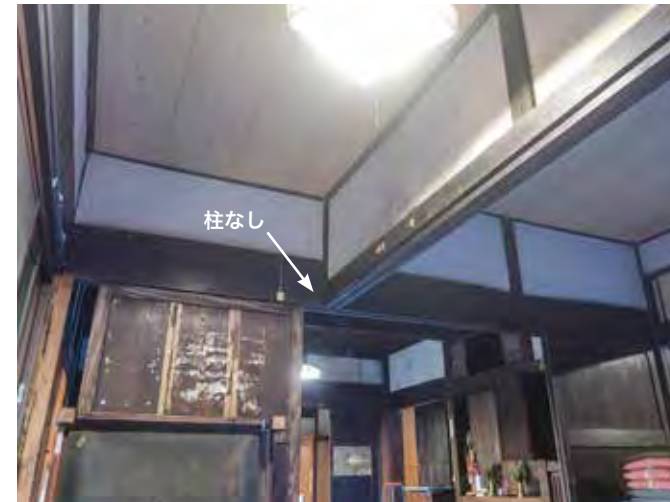
T字に交差する差鴨居・鴨居 げんかんより見る

ざしき境に3間幅の差鴨居を入れ、げんかん・なかのま境の鴨居をT字に交差させ、交点直下の柱を抜いている。これにより建具を取り去れば大空間が得られる。

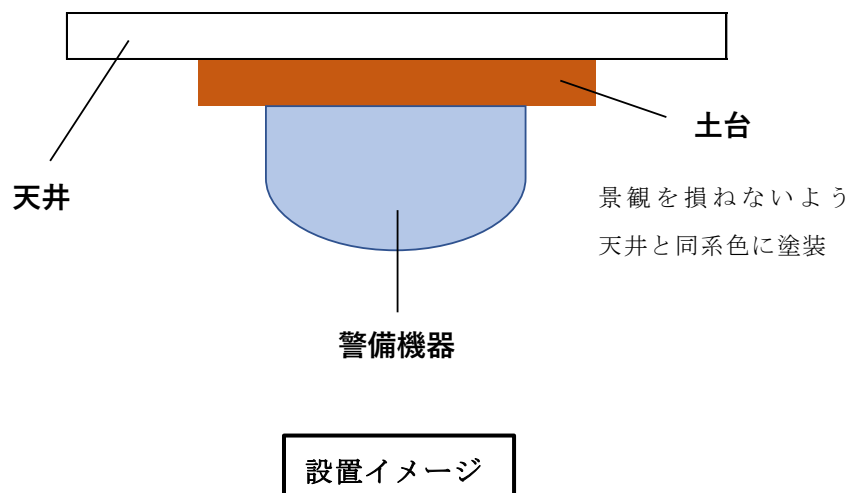
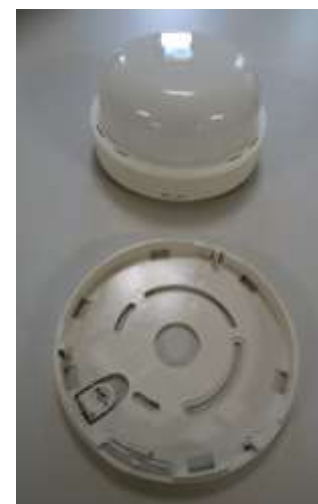
警備機器

機械警備業務の委託事業者から、経年劣化のため既設警備機器の誤作動が多発しており、機器の更新をしたいとの申し出があった。

現状、警備機器は建物にビスで直接固定しており、機器の交換時や委託事業者を変更した場合など、その都度ビスで固定すると軽度ではあるが建物を傷つけることから、機器設置用の土台を設置し、土台へ警備機器を設置したい。
