平成31年2月2日(土)樹木診断会 報告

場所:レーベンハイム西千葉ガーデンシティ

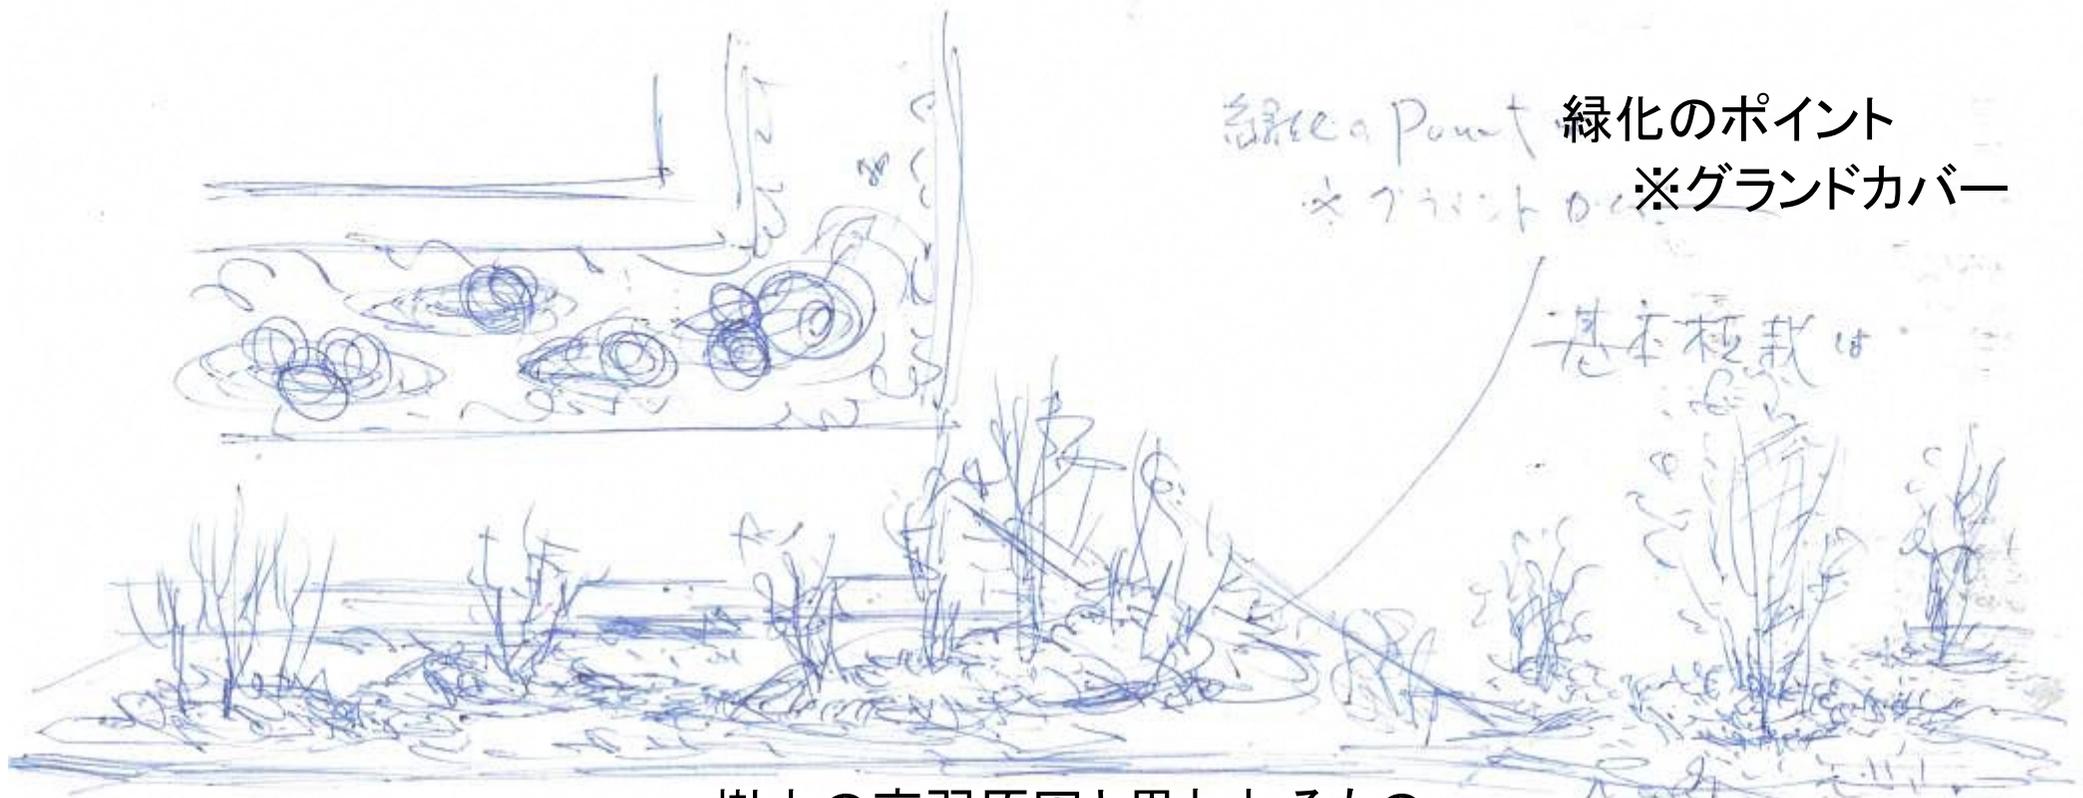
樹木の衰弱原因と思われるもの

樹木の衰弱原因と思われるもの
 ・土壌の貧栄養、単粒摘？（過排水）、アルカリ化、日照不足

緑化のPoint 緑化のポイント
 ※グランドカバー

有機物（腐植土）の混入 → アルカリ化の緩衝作用
 （土壌の緩衝作用 → 保水・排水・保肥は良好）
 樹木の根の生育空間が良好に保たれる
 良好な土壌改良剤として
 樹木の耐冷性向上
