シェッド、大型カルバート等  
定期点検要領

平成31年2月  
国土交通省 道路局

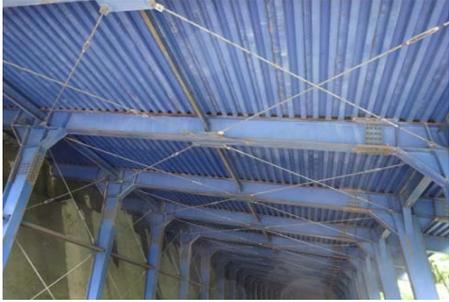
</td> <td style="width: 70%; padding: 5px;"> <table border="1" style="width: 100%; border-collapse: collapse;"> <tr> <td style="width: 10%; text-align: center;">例</td> <td style="padding: 5px;">                             母材の板厚減少はほとんど生じていないものの、広範囲に防食被膜が劣化が進行しつつあり、放置すると全体に深刻な腐食が拡がると見込まれる。                         </td> </tr> </table> </td> </tr> <tr> <td style="width: 30%; text-align: center; vertical-align: top;">

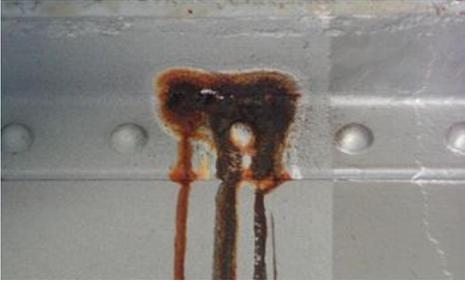
</td> <td style="width: 70%; padding: 5px;"> <table border="1" style="width: 100%; border-collapse: collapse;"> <tr> <td style="width: 10%; text-align: center;">例</td> <td style="padding: 5px;">                             シェッド全体の耐荷力への影響は少ないものの、局部で著しい腐食が進行しつつあり、放置すると影響の拡大が見込まれる。                         </td> </tr> </table> </td> </tr> <tr> <td style="width: 30%; text-align: center; vertical-align: top;">

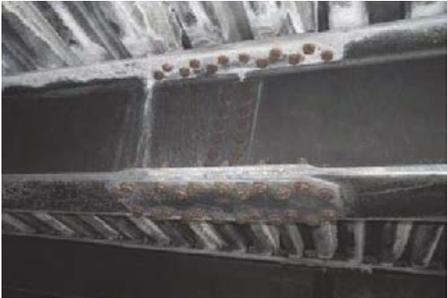
</td> <td style="width: 70%; padding: 5px;"> <table border="1" style="width: 100%; border-collapse: collapse;"> <tr> <td style="width: 10%; text-align: center;">例</td> <td style="padding: 5px;">                             主梁の接合部ボルトに腐食が発生している。漏水が発生しており、腐食が進行するおそれがある。                         </td> </tr> </table> </td> </tr> <tr> <td style="width: 30%; text-align: center; vertical-align: top;">

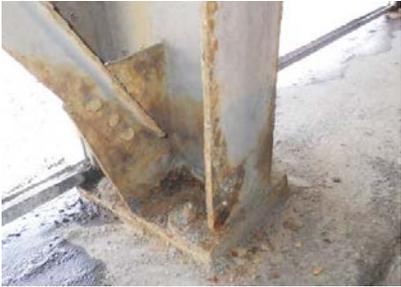
</td> <td style="width: 70%; padding: 5px;"> <table border="1" style="width: 100%; border-collapse: collapse;"> <tr> <td style="width: 10%; text-align: center;">例</td> <td style="padding: 5px;">                             谷側柱基部に腐食が生じている。顕著な板厚減少には至っていないものの、放置すると滞水等による腐食の拡大のおそれがある。                         </td> </tr> </table> </td> </tr> </table>

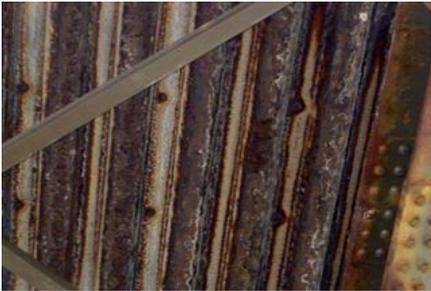
<table border="1" style="width: 100%; border-collapse: collapse;"> <tr> <td style="width: 5%; text-align: center;">例</td> <td style="padding: 5px;">                             頂版下面に漏水などによる腐食が進行しており、放置すれば急速に板厚減少や断面欠損などが生じるおそれがある。                         </td> </tr> </table>	例	頂版下面に漏水などによる腐食が進行しており、放置すれば急速に板厚減少や断面欠損などが生じるおそれがある。
例	頂版下面に漏水などによる腐食が進行しており、放置すれば急速に板厚減少や断面欠損などが生じるおそれがある。

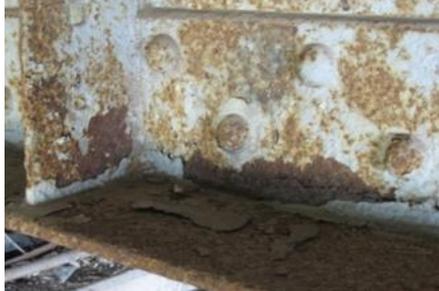
<table border="1" style="width: 100%; border-collapse: collapse;"> <tr> <td style="width: 5%; text-align: center;">例</td> <td style="padding: 5px;">                             主部材に、広がりのある顕著な腐食が生じており、局部的に明確な板厚減少が確認でき、断面欠損に至ると構造安全性が損なわれるおそれがある。                         </td> </tr> </table>	例	主部材に、広がりのある顕著な腐食が生じており、局部的に明確な板厚減少が確認でき、断面欠損に至ると構造安全性が損なわれるおそれがある。
例	主部材に、広がりのある顕著な腐食が生じており、局部的に明確な板厚減少が確認でき、断面欠損に至ると構造安全性が損なわれるおそれがある。

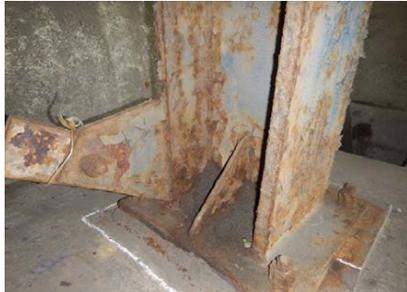
<table border="1" style="width: 100%; border-collapse: collapse;"> <tr> <td style="width: 5%; text-align: center;">例</td> <td style="padding: 5px;">                             谷側柱基部に腐食が生じており、局部的に膨張がみられ、放置すれば急速に板厚減少や断面欠損などが生じるおそれがある。                         </td> </tr> </table>	例	谷側柱基部に腐食が生じており、局部的に膨張がみられ、放置すれば急速に板厚減少や断面欠損などが生じるおそれがある。

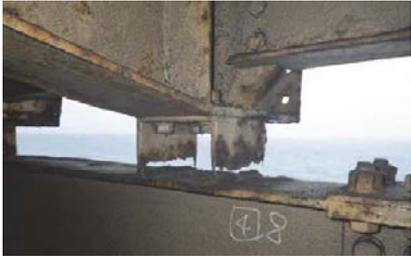
例	主部材に著しい腐食が発生し、破断にまで至っている。

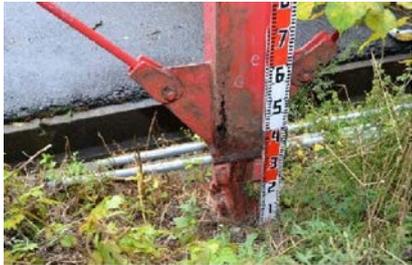
例	鋼製柱の支承部付近で明らかな断面欠損が生じている。構造安全性への影響が懸念される。
	例	
	例	
備考	■腐食の場合、環境条件によっては急速に進展するため、既に耐荷力に深刻な影響がある可能性がある場合など緊急に対策を行う事が望ましいと判断できる場合には必要に応じて「IV」とする。

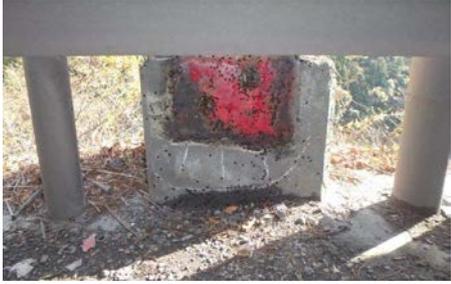
<p>例</p> <p>外観目視できない埋込み部や部材内部で、著しく腐食が進行している可能性が疑われる。</p>

■腐食は、環境条件によっては急速に進展するため、外観目視では全貌が確認できない部材内部や埋込み部などに著しい腐食が疑われる場合には、詳細な状態の把握により原因を究明する必要がある。漏水や滞水が原因の場合、急速に進展することがある。

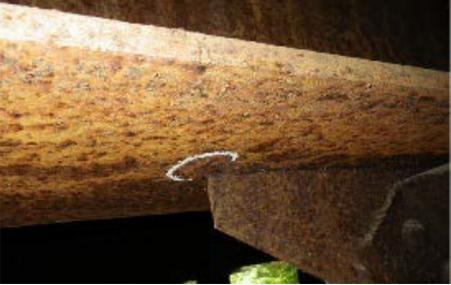
<p>例</p> <p>耐候性鋼材の一部で明確な異常腐食の発生が認められ、原因の究明が必要と考えられる。</p>

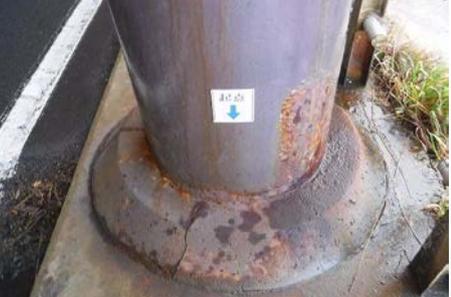
<p>例</p> <p>外観目視できない部材内部で、著しく腐食が進行している可能性が疑われる。</p>
	<p>例</p>

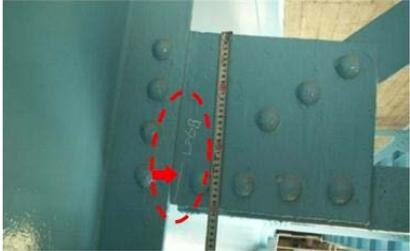
<p>例</p> <p>ブレース材のガセットなどに明らかな亀裂が発生している。その位置や向きから進展しても直ちに主部材に至る可能性はないものの、放置すると部材の破断に至る可能性があり、利用者被害のおそれがない場合。</p>
	<p>例</p>
	<p>例</p>
	<p>例</p>
備考	<p>■部位によっては主部材が直ちに破断する可能性が高い場合もある。そのため、判定にあたっては設置条件を考慮しなければならない。利用者被害のおそれがある場合など条件によっては「Ⅲ」となる場合がある。</p>

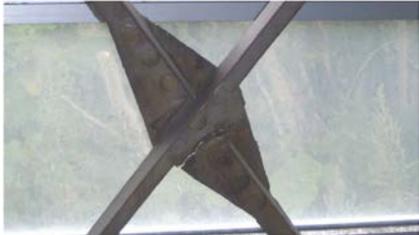
<p>例</p> <p>腐食が進展し、明らかな亀裂が柱ブレースに発生している。さらに亀裂が進展した場合には破断に至り、路上に位置するため利用者被害の危険性がある。</p>

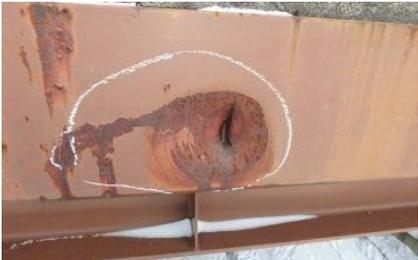
<p>例</p> <p>車両衝突が原因と思われる明らかな亀裂が頂版の側面部に発生している。頂版の耐荷力への影響が懸念される。</p>

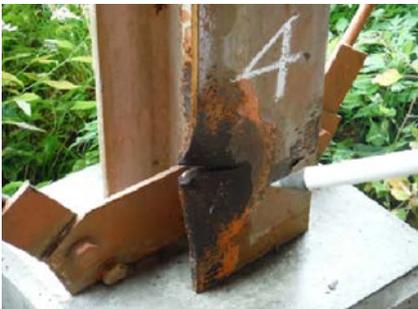
<p>例</p> <p>柱基部に腐食が進展し亀裂が生じている場合。さらに亀裂が進展する場合には破断に至り、機能に支障が生じる可能性がある。</p>

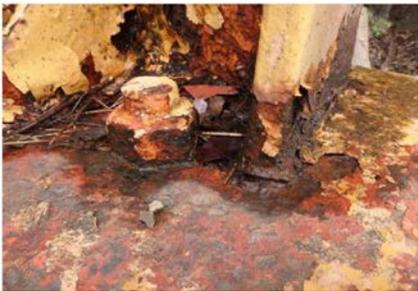
<p>例</p> <p>柱基部の付け根に発生した腐食箇所における亀裂である。滞水等により今後も進展する可能性が高いと見込まれる。</p>
備考	<p>■シェッドの場合、活荷重の繰り返し等の影響は一般にないことから、一時的な作用による変状の場合が少なくない。ただし腐食や落石などに伴う亀裂では変状が進行する可能性があり、構造安全性やシェッドとしての機能を著しく損なうおそれがある。条件によっては「IV」となる場合がある。□</p>

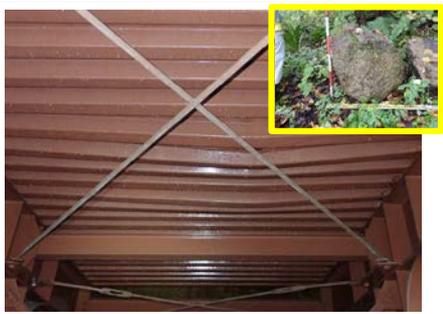
<table><tr> <td style="width: 10%; text-align: center;">例</td> <td style="padding: 5px;">           落石の衝撃により明らかな亀裂が頂版に発生している。今後、落石が発生した場合には、所要の性能が発揮できないことが懸念される。         </td> </tr></table>

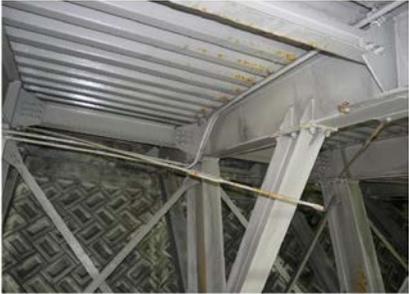
<p>頂版ブレースに破断が生じている。地震などの大きな外力を受けた場合、構造安全性が損なわれるおそれがある。</p>
例

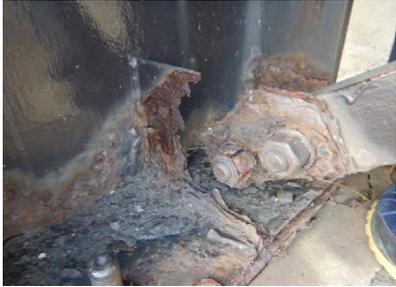
<p>谷側柱ブレースに破断が生じている。地震などの大きな外力を受けた場合、構造安全性が損なわれるおそれがある。</p>
例

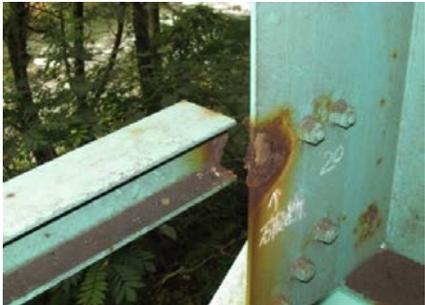
<p>柱横梁に破断が生じている。地震などの大きな外力を受けた場合、構造安全性が損なわれるおそれがある。</p>
例

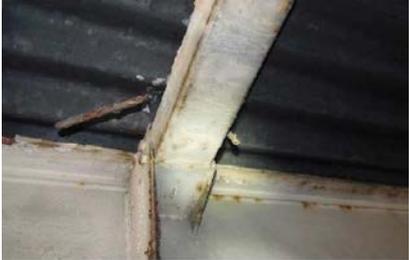
<p>頂版と主梁を結合するU字金具に破断が生じている。地震などの大きな外力を受けた場合、構造安全性が損なわれるおそれがある。</p>
備考		<ul style="list-style-type: none"> <li>■破断する部位によっては構造安全性を著しく損なう状況がある。条件によっては「Ⅳ」となる場合がある。</li> <li>■主部材以外の部材が破断している場合、通常の供用状態に対して構造安全性が大きく損なわれていなくても、地震等の大きな外力に対する建造物の性能が低下している可能性があることに注意が必要である。</li> </ul>

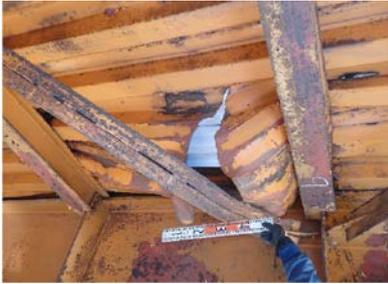
例	落石により頂版に破断が見られ、シェッドとしての機能が損なわれていることが懸念される場合。

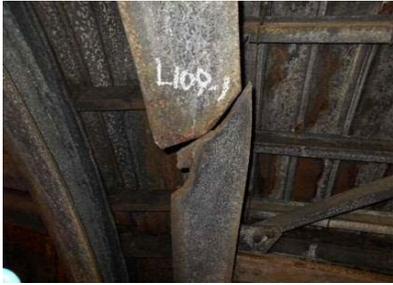
例	車両の衝突などの外力によって主部材が破断に至っており、構造安全性への影響が懸念される。  写真は、シェルターの主梁が車両衝突により破断した例である。
	例	
	例	
備考	■主部材の破断は、部位に限らず構造安全性に深刻な影響を与えていることが一般である。

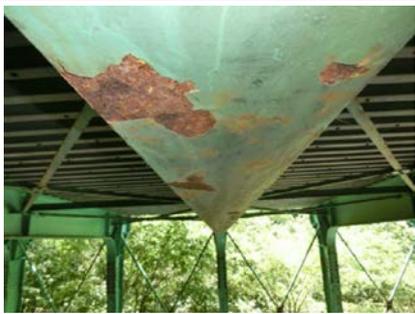
例 主梁の防食塗膜が剥離し、上塗り塗装に顕著な劣化がみられるが、構造安全性や利用者被害への影響は小さい。

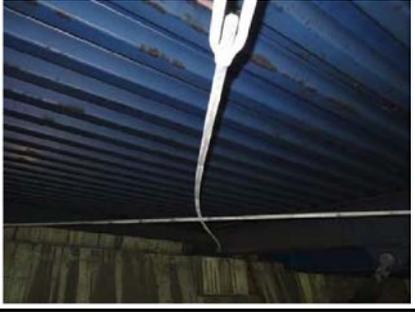
例 施工不良が原因と推定される変形が頂版ブレースに発生しているものの、構造安全性や利用者被害への影響は小さい。

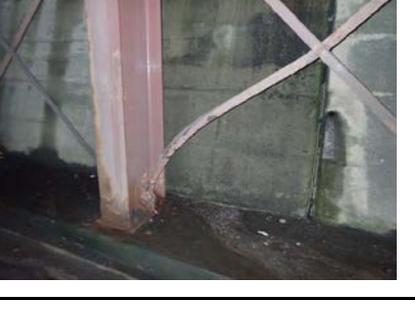
例 柱ブレースに変形が生じているものの、構造安全性や利用者被害への影響は小さい。
		例
備考	■環境条件によっては、変状が急速に進行する場合がある。そのため判定にあたっては設置環境（斜面の状況や塩害の影響など）を考慮しなければならない。条件によっては「Ⅲ」となる場合がある。

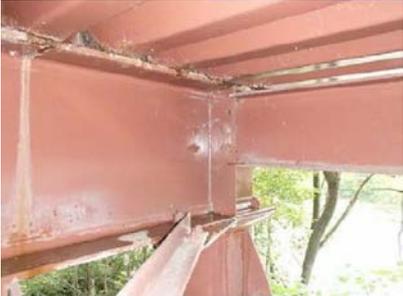
<p>例</p> <p>横桁取付けボルトが一部脱落しているものの、他のボルトのゆるみ及び部材のずれ等はなく、遅れ破壊の懸念のないボルトで利用者被害のない位置にある場合。</p>

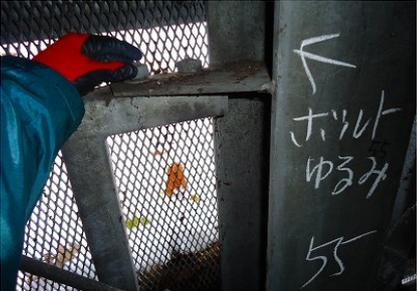
<p>例</p> <p>横構の取付けボルトに一部ゆるみが発生しているものの、応急処置により、すぐに脱落するものでない場合。</p>

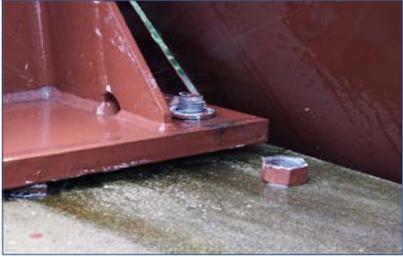
<p>例</p> <p>柱基部のボルト頭にゆるみ・脱落があるものの、応急処置により、構造物の機能に支障がない場合。</p>
<p>備考</p> <p>■環境条件によっては、変状が急速に進行する可能性がある。そのため判定にあたっては設置環境を考慮しなければならない。条件によっては「Ⅲ」となる場合がある。</p>

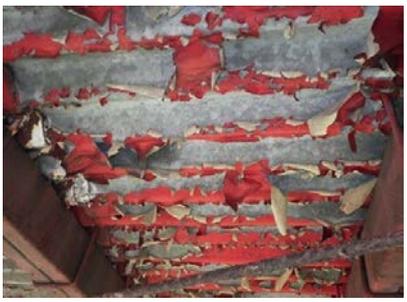
例 劣化の進行性の早い厳しい環境で、防食塗膜が剥離し、下塗り塗装が露出している。今後も劣化が進行することが懸念される。

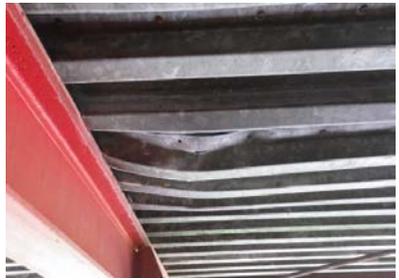
例 落石により頂版に変形が生じている。今後、落石が発生した場合には、所要の性能が発揮できないことが懸念される。

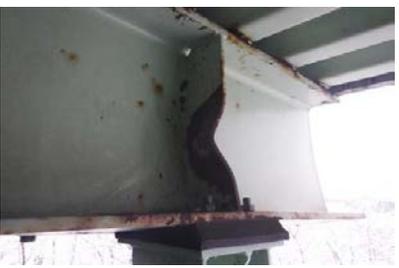
例 部材に大きな変形や欠損がみられる場合、車両衝突や部材同士の干渉によって当該部位以外にも様々な変状が生じていることがある。  写真は主梁の補剛材である。
		例
備考 ■環境条件や変状部位によっては、判定が変わる場合がある。条件によっては「Ⅱ」や「Ⅳ」となる場合がある。 ■被覆系の防食層は劣化が進むと母材の発錆リスクが急激に高まる。

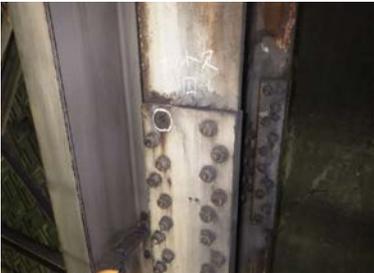
例	谷側柱に高力ボルトF11Tが使用され、遅れ破壊が発生している。ボルトの抜け落ち等による利用者被害のおそれがある。

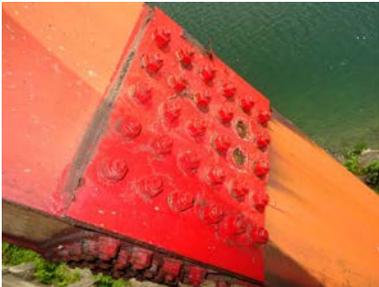
例	主部材の添接板の高力ボルトに脱落・ゆるみが多くが見られ、所要の性能が発揮できないおそれがある。

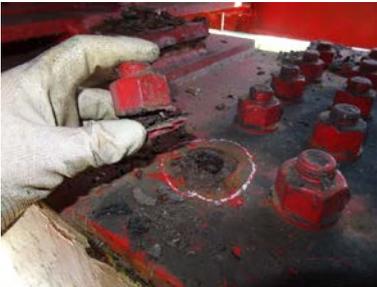
例	主部材の添接板の高力ボルトに破断が見られ、所要の性能が発揮できないおそれがある。
備考	■高力ボルト(F11Tなど)では、遅れ破壊が生じる可能性がある。

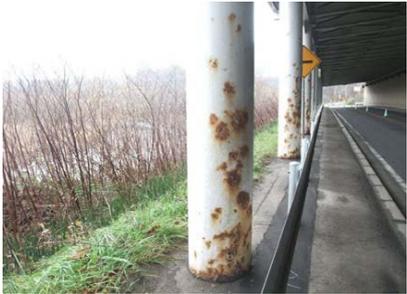
<p>例</p> <p>コンクリート部に埋め込まれた部材では内部や境界部で著しく腐食していることがある。外観からは、境界部の局部腐食や錆汁の析出しか確認できないことがある。</p>
---	--

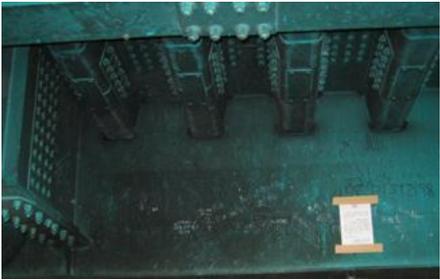
<p>例</p> <p>火災を受けている場合、部材の強度が低下していることがある。</p> <p>写真は、鋼げたの例であるが、コンクリート部材でも同様である。</p>
--	---

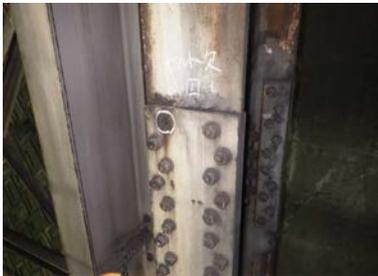
<p>例</p> <p>高力ボルトが破断している場合、遅れ破壊が生じている可能性がある。</p> <p>同じ条件のボルトが次々と破断・脱落することがある。</p>
---	---

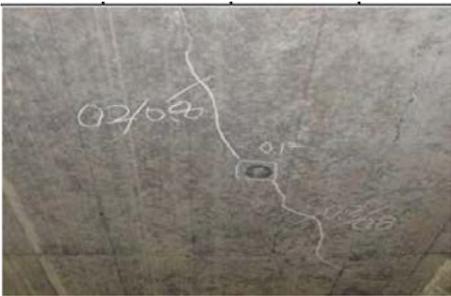
例 頂版に近接目視で容易に視認できるひびわれがあるものの、コンクリートの剥離等が想定されない場合。

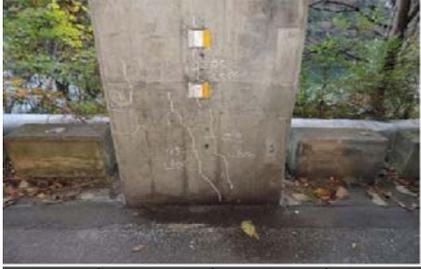
例 谷側柱に近接目視で容易に視認できるひびわれがあるものの、耐荷力への影響が想定されない場合。

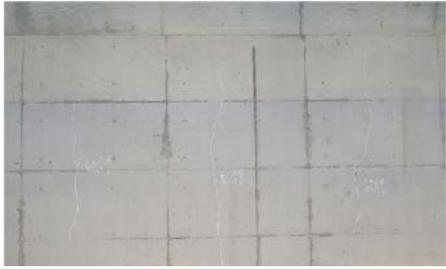
例 山側壁に近接目視で容易に視認できるひびわれがあるものの、耐荷力への影響や利用者被害が想定されない場合。 外力が原因と思われるひびわれが発生している場合は詳細調査が必要となる場合がある。

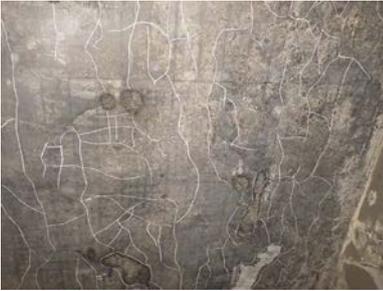
例 頂版に近接目視で容易に視認できるひびわれがあり、変状が進展した場合には、剥離による利用者被害が懸念される。

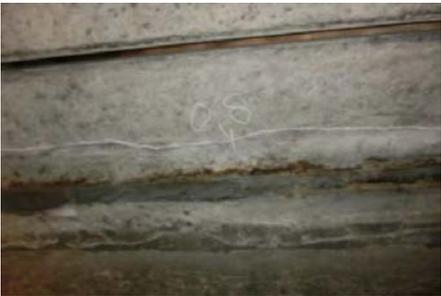
例 主梁に近接目視で容易に視認できる開口幅が広い、遊離石灰が伴うひびわれが発生しており、顕著な漏水が継続しているなどにより、急速に劣化が進展するとおそれがある。

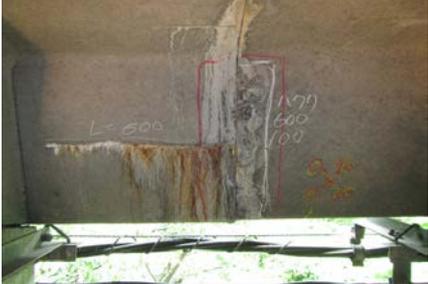
例 PC製逆L式の横梁に錆汁が伴う遊離石灰およびひびわれが発生しており、内部の鉄筋やPC鋼材の腐食が進行していると懸念される。

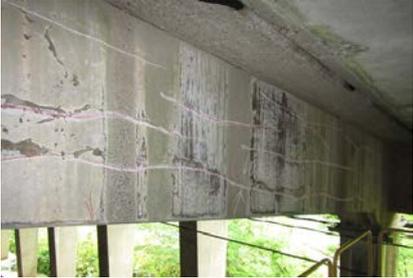
例 主梁に近接目視で容易に視認できるひびわれがある。錆汁は伴っているものの、PC製の主梁の軸方向のひびわれのため、内部の鋼材の腐食の進行やアルカリ骨材反応等が懸念される。
備考 ■ひびわれの進展によって、耐荷力に重大な影響を及ぼす可能性がある部位に発生している場合は、進展性について慎重に判断する必要が生じる。 (例えば、張出し部材の付け根、せん断ひびわれ、部材貫通の疑い)

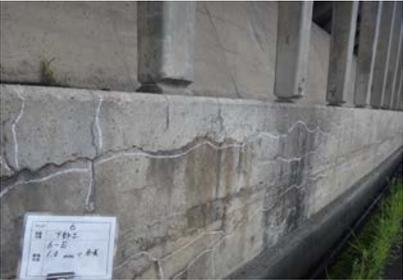
例	PC製逆L式の谷側受台に近接目視で容易に視認できる水平に大きな連続するひびわれが発生しており、内部の鋼材の腐食の進行やアルカリ骨材反応等が懸念される。

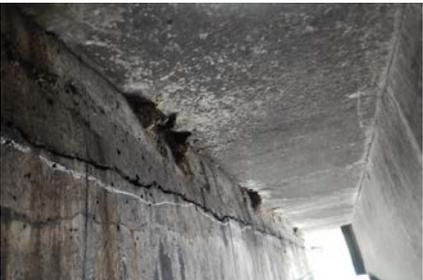
例	主構造のPCI桁そのものではなく、保護コンクリート部に発生したひびわれである。コンクリートの落下による利用者被害が懸念される。主構造の状態についての詳細調査が必要である。
	例	
	例	
備考	■ひびわれの進展によって、耐荷力に重大な影響を及ぼす可能性がある部位に発生している場合は、進展性について慎重に判断する必要が生じる。 (例えば、張出し部材の付け根、せん断ひびわれ、部材貫通の疑い)

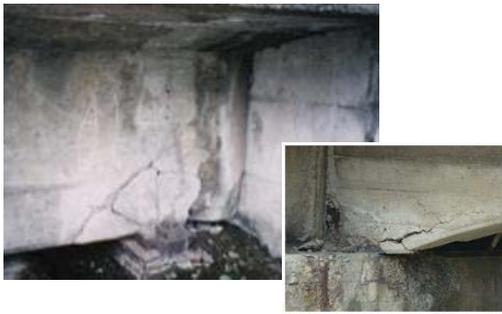
例 主梁の支点部近傍に顕著なひびわれが生じており、支承の機能が損なわれているとみられる。
	例
	例
	例
備考	■コンクリートからの漏水が著しい場合には、コンクリート内部や鉄筋部分にも水が回り込んでこれらの機能が喪失し、既に耐荷力に深刻な影響がある可能性がある。

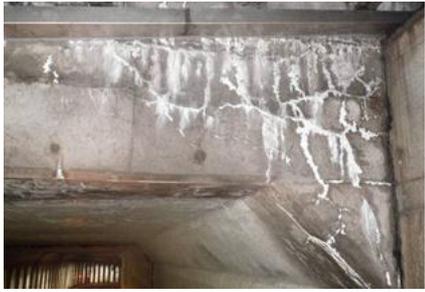
<p>例</p> <p>特徴的なひびわれが見られる場合、アルカリ骨材反応が生じている場合がある。進行すると、鉄筋の破断など耐荷力に深刻な影響を及ぼすおそれがある。</p>

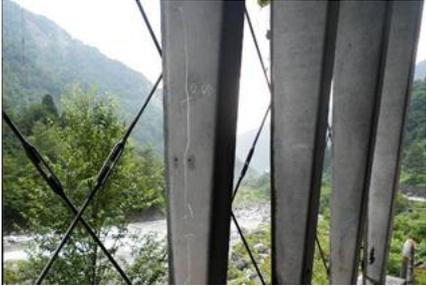
<p>例</p> <p>PC部材内部から遊離石灰が出ている場合、内部の鋼材が変状していることがある。</p> <p>写真は、谷側柱部材の変状事例である。</p>
	<p>例</p>
	<p>例</p>

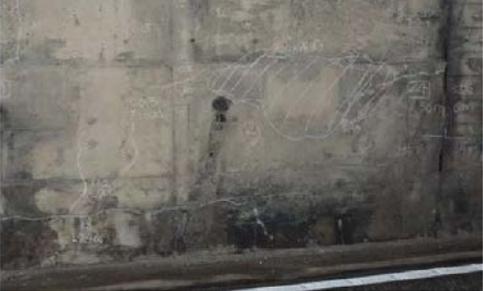
例	山側受台に経年劣化と思われるうきが発生しているものの、耐荷力の影響や利用者被害の可能性が小さい場合。

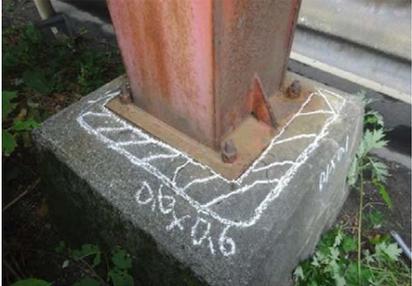
例	谷側受台のコンクリートにうきが生じているものの、谷側柱に影響を与えるような変状ではない場合。  <input type="checkbox"/> <input type="checkbox"/>

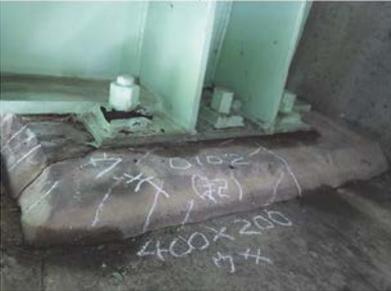
例	支承部のモルタルの一部でうきが生じているものの、支承の機能への影響は小さいとみられる場合。
	例	
備考

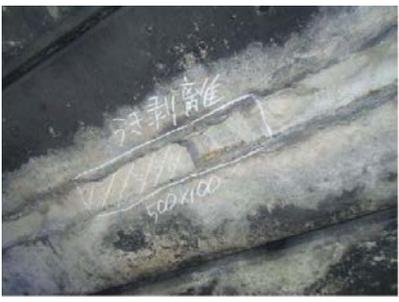
例 主梁に剥離やうきが発生しており、利用者被害への懸念がある。

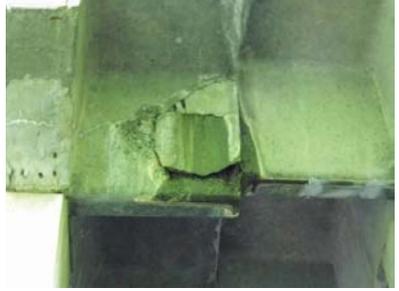
例 PC製逆L式の横梁にうきが発生している。 PC定着部付近の場合には鋼材や定着部の劣化等が懸念される。

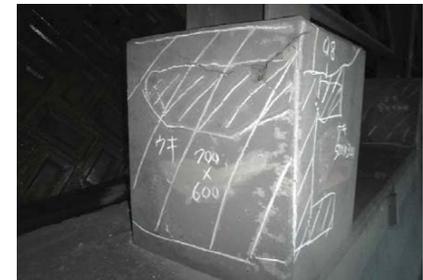
例 鋼製門形式の柱基部の受台コンクリートにうきが発生し、変状が進展した場合には、構造安全性への影響が懸念される。
	例
備考	■環境条件や変状部位によっては、判定が変わる場合がある。条件によっては「Ⅱ」や「Ⅳ」となる場合がある。

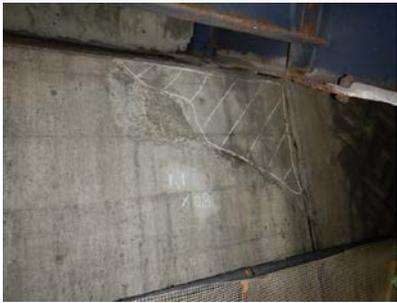
例	山側受台の支承部近傍に顕著なうきが生じており、構造安全性への影響だけでなく、利用者被害への懸念がある。
	例	
	例	
	例	
備考

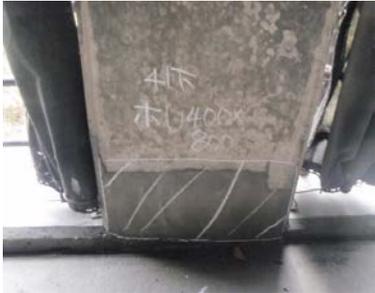
<div style="border: 1px solid black; padding: 5px; margin-bottom: 5px;">                     例                 </div> 谷側柱補修部の再劣化によりうきが発生している。再劣化の原因が特定できない状況などにおいては詳細な状態の把握が必要となる場合がある。
	<div style="border: 1px solid black; padding: 5px; margin-bottom: 5px;">                     例                 </div>
	<div style="border: 1px solid black; padding: 5px; margin-bottom: 5px;">                     例                 </div>
<div style="border: 1px solid black; padding: 5px; margin-bottom: 5px;">                     備考                 </div>

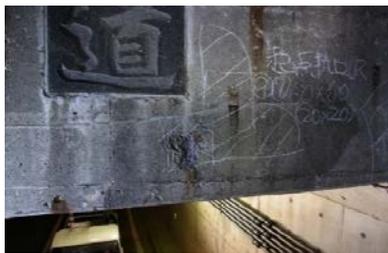
例	頂版に鉄筋の露出が見られるものの、シェッドの機能に影響を及ぼすような変状ではなく、剥離の可能性もない場合。

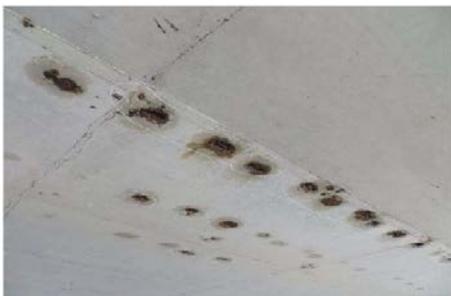
例	頂版部に鉄筋の露出がみられるものの、進行してもシェッド全体の耐力への影響は少なく、剥離の可能性もない場合。

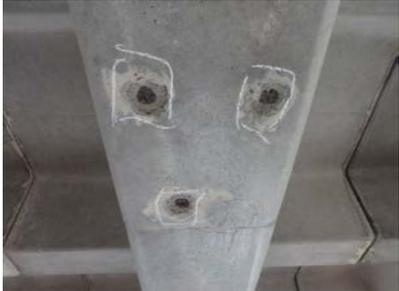
例	ベンドアップモルタルの脱落がみられるものの、シェッド全体の耐力への影響が想定されない状態で、剥離の可能性もない場合。 (他の主梁のベントアップモルタルの変状を確認する必要がある。)

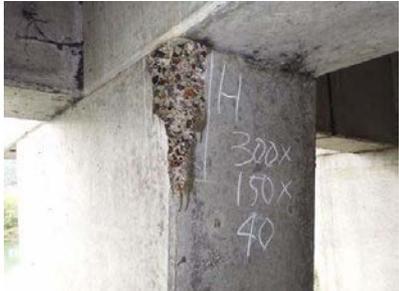
例	剥離のみが生じており、鉄筋の露出には至っていない場合。  外力による変状の疑いがないか詳細調査を実施することが必要となる場合がある。
備考	■環境条件や変状部位によっては、判定が変わる場合がある。耐力に重大な影響を及ぼす可能性がある部位に発生している場合は、詳細調査が必要となる場合がある。

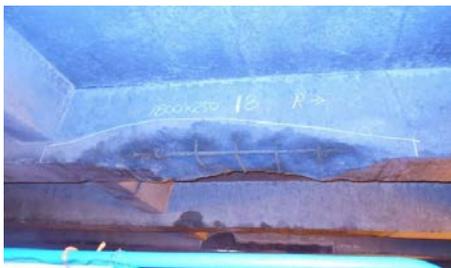
例	主梁に車両衝突により鉄筋の露出等が発生しており、断面欠損による耐荷力の低下が懸念される。

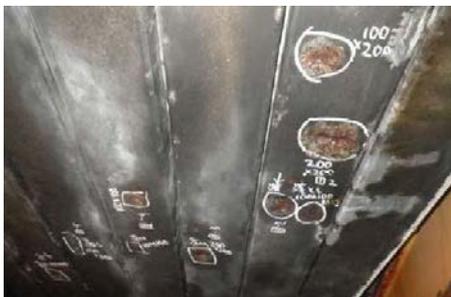
例	PC単純梁式の主梁下面に多数鉄筋が露出している。うき、剥離の進行により利用者被害が懸念される。

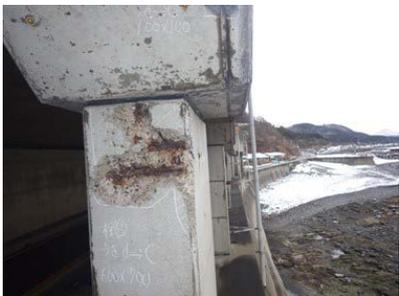
例	飛来塩分の影響を受ける箇所では剥離を伴う鉄筋の腐食が発生している。急速に腐食が進行する可能性がある。

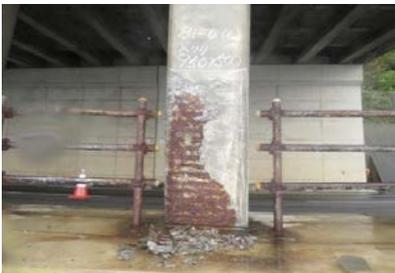
例	谷側柱で露出した鉄筋が連続的に腐食し、構造安全性への影響が懸念される。塩分含有量調査や耐荷力照査などの詳細調査を実施することが必要となる場合がある。
<b>備考</b> ■環境条件や変状部位によっては、判定が変わる場合がある。耐荷力に重大な影響を及ぼす可能性がある部位に発生している場合は、詳細調査が必要となる場合がある。

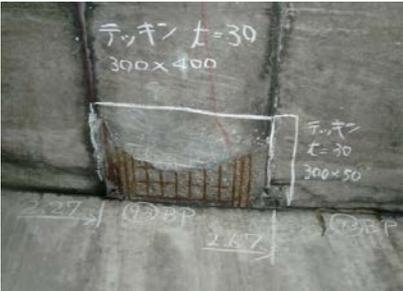
例	頂版（PC板）において、水の浸透等により、剥離・鉄筋露出が生じており、構造安全性だけでなく、利用者被害への懸念がある。
---	---	---

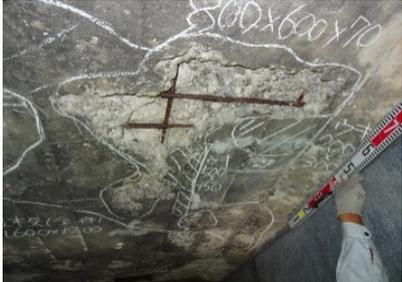
例	頂版において、うきを伴う剥離や鉄筋の露出が生じており、構造物の機能への影響だけでなく、利用者被害への懸念がある。
--	---	--

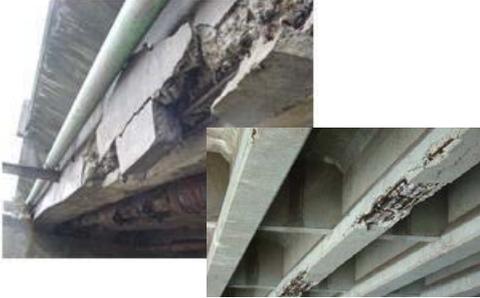
例	主部材に多数の剥離・鋼材露出が生じており、各所で内部鋼材の著しい腐食等が生じていると考えられる。
---	---	--

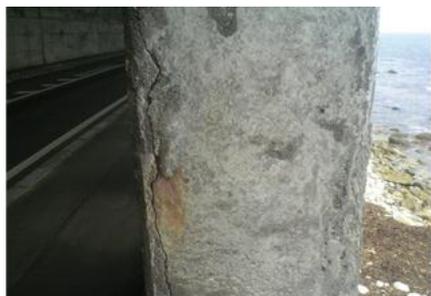
部材に劣化が生じている。錆汁がみられるような場合、内部の鉄筋が腐食しており、構造安全性に影響を及ぼす場合がある。写真は、寒冷地の沿岸道路に設置されたシェッドの谷側柱の例である。

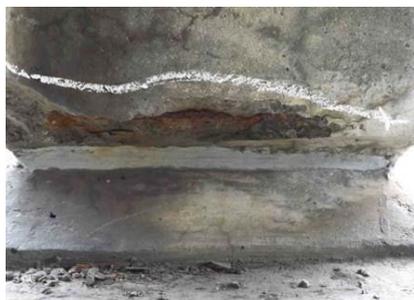
谷側柱基部に剥離・ひびわれや鉄筋の露出・腐食等の変状が生じており、支承の機能に影響を及ぼしているおそれがある。

写真は、PC製逆L式シェッドの谷側柱基部支承付近の例である。

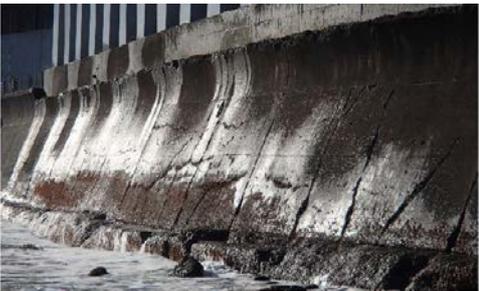
例	谷側擁壁基礎（海岸擁壁）の一部にすり減りや欠損が生じている。
	例	
	例	
	例	
備考

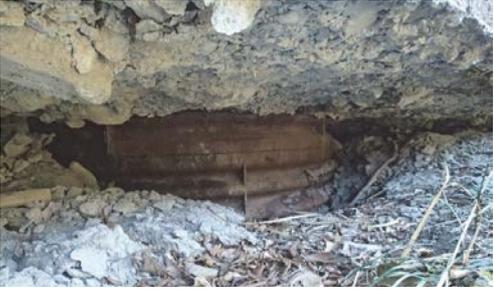
例	基礎周辺の土砂が流失し、杭頭の一部が露出している。構造安全性への影響が懸念される。
	例	
	例	
	例	
備考

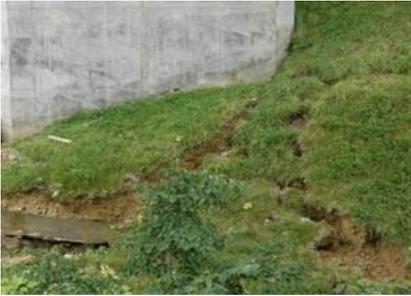
<p>例</p> <p>谷側下部工の移動や傾斜、下部工周辺の地盤の変状がある場合、構造安全性に影響していることがある。 写真は斜面の一部が崩落し、基礎が露出している状況である。</p>

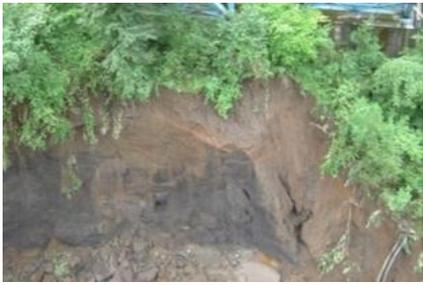
<p>例</p> <p>谷側基礎の近傍の地盤に変状がある場合、構造安全性に影響していることがある。 写真は基礎直下の斜面が大きく洗掘された状況である。</p>
	<p>例</p>
	<p>例</p>
<p>備考</p>

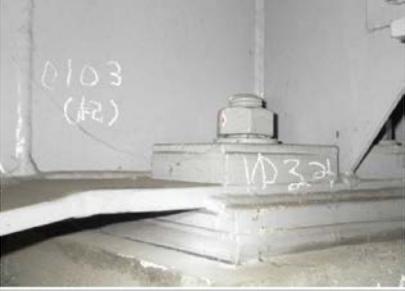
例	支承本体にゆるみが生じているものの、その変状程度が小さい場合。

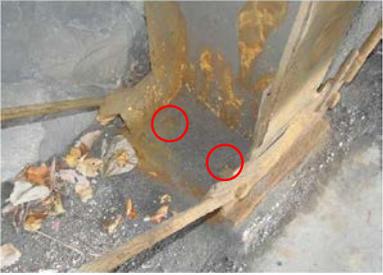
例	支承のアンカーボルト頭部が腐食しているものの、ピン支承部の機能は維持していると思われる場合 放置すると劣化が進行し、補修による支承機能の維持が困難となる可能性がある。

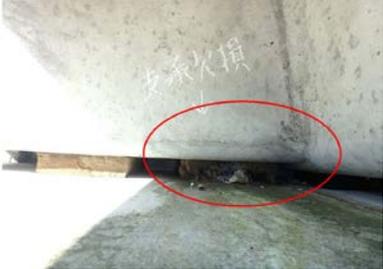
例	支承部のゴムに規模が小さい欠損が生じているものの、支承部の機能障害には至っていない場合。

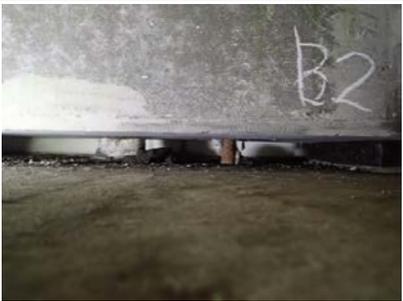
例	鉛直アンカーバーが露出し、腐食が生じているものの、変状は軽微であり、支承部の機能障害には至っていない場合 放置すると劣化が進行し、補修による支承機能の維持が困難となる可能性がある。
備考

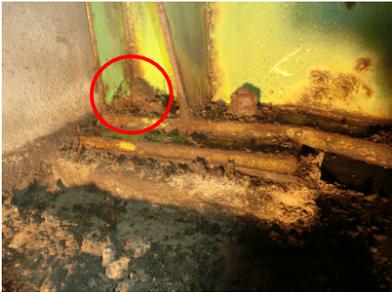
<p>例</p> <p>アンカーボルトが破断しており、支承の機能に影響を及ぼしている場合。地震などの大きな外力に対して所要の性能が発揮されない可能性がある。</p>

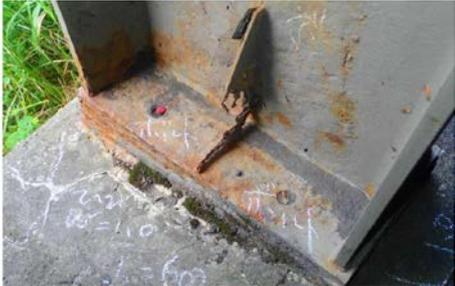
<p>例</p> <p>アンカーボルトが全て外れており、ピン支承の機能が低下している。地震などの大きな外力に対して所要の性能が発揮されない可能性がある。</p>

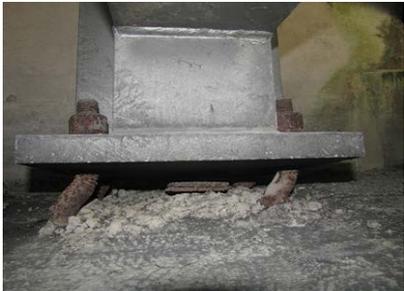
<p>例</p> <p>受台と主梁に隙間が生じ、アンカーボルトが変形し、支承本体や上部構造の沈下が生じている。</p>

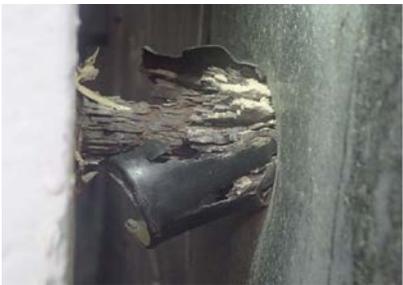
<p>例</p> <p>水平アンカーが腐食しており、地震等の水平荷重に対する抵抗力の低下が懸念される。地震などの大きな外力に対して所要の性能が発揮されない可能性がある。</p>
備考	<p>■ 支承本体や取付部に顕著な変状があると、大規模な地震の作用などに対して所要の性能が発揮されないことで、構造物として深刻な被害に至ることがある。</p>

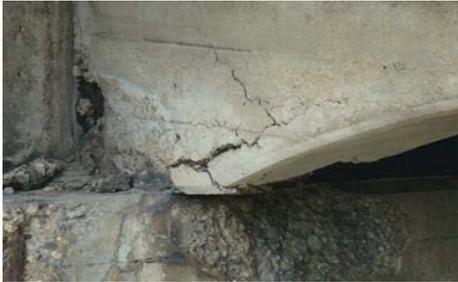
例	<p>支承部および取付け部の主梁や受台が大きく変状している場合。支承の機能が喪失しており、崩落に至る可能性がある。</p>

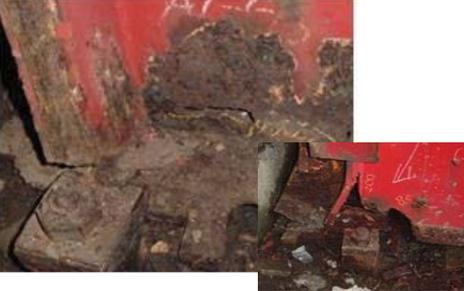
例	<p>支承および主梁の取付け部で、著しい断面欠損を生じている場合。中小の地震によっても梁端部が破壊する可能性がある。</p>
	例	
	例	
備考

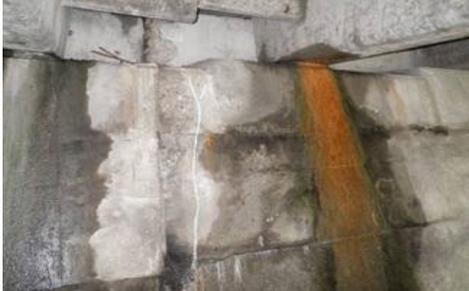
<p><b>例</b></p> <p>山側受台支承部付近にひびわれ、錆汁を伴う漏水が生じている。変状の進行状態によっては、水平方向の耐荷力への影響が懸念される。特に寒冷地では、劣化の進行が著しくなることがある。</p>
---	---

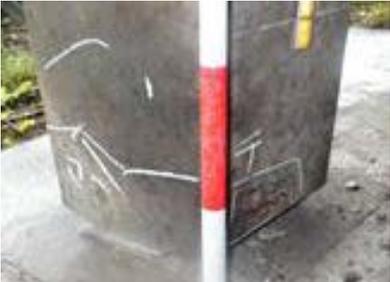
<p><b>例</b></p> <p>谷側柱基部にひびわれ、剥離、鉄筋の露出・腐食等の変状が生じており、支承の機能に影響を及ぼしている可能性がある。</p> <p>写真は、PC製逆L式シェッドの谷側柱基部支承(スターラップ)の例である。</p>
--	--

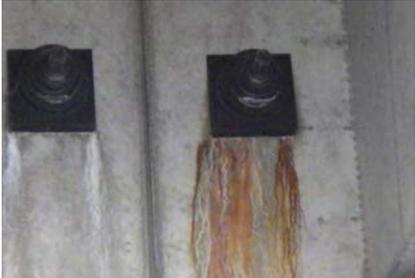
<p><b>例</b></p> <p>PC製逆L式の支承部水平アンカーから錆汁を伴う漏水がある。水平方向の耐荷力への影響が懸念される。</p>
---	---

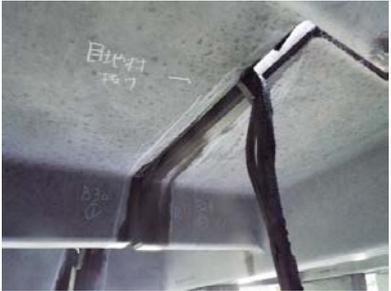
<p style="margin: 0;">例</p> <p style="margin: 0;">主梁間詰め部に目地材の脱落が生じている。漏水により、主梁や受台などの主部材に局部的な変状を発生させることがある。利用者被害の観点から応急措置を行うことが必要となる場合がある。</p>

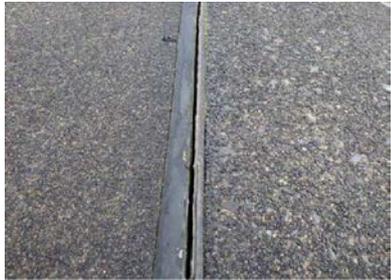
<p style="margin: 0;">例</p> <p style="margin: 0;">頂版上面（目地部）に目地材の劣化が見られる。漏水により、主梁や受台などの主部材に局部的な変状を発生させることがある。</p>

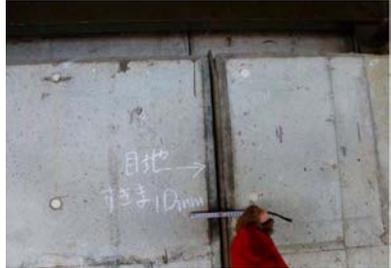
<p style="margin: 0;">例</p> <p style="margin: 0;">山側受台の目地部に隙間が生じている。目視で漏水や吸い出し等の現象を確認できない場合には、経過観測や詳細調査を実施することが必要となる場合がある。</p>

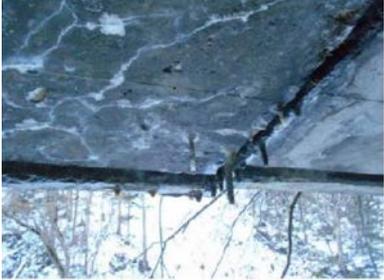
例	頂版の目地部から漏水、遊離石灰が生じている。寒冷地では、冬季につららへ発達するおそれがある。つららの落下は利用者被害への懸念がある。
	例	
	例	
	例	
備考

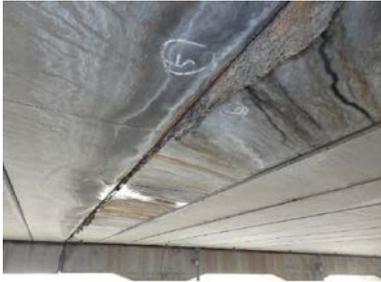
例	頂版の目地材に漏水が伴う変状が進行しており、目地材等の落下するおそれがあり、利用者被害への懸念が著しい場合。
	例	
	例	
	例	
備考

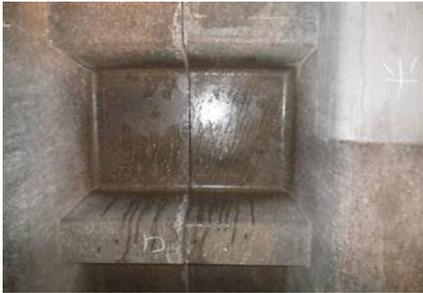
<p>例</p> <p>PCシェッド頂版の目地部から漏水が生じている。冬期のつらら、利用者被害への懸念がある。また、鋼材（横締め用PC鋼材）の腐食につながるおそれがある。</p>
---	---

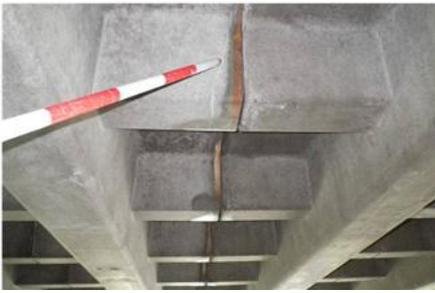
<p>例</p> <p>頂版目地部より、土砂流出、漏水がみられ、変状が進行すると利用者被害の懸念がある。</p>
--	--

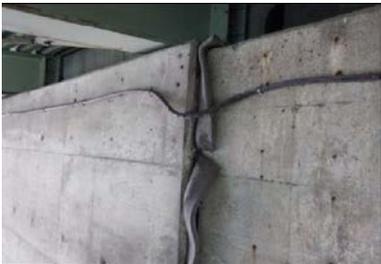
<p>例</p> <p>山側受台の目地部に段差が生じており、それに伴い、目地材が変形している。周辺地山の変状や構造体の不同沈下により目地部の段差が生じる場合がある。</p>
---	--

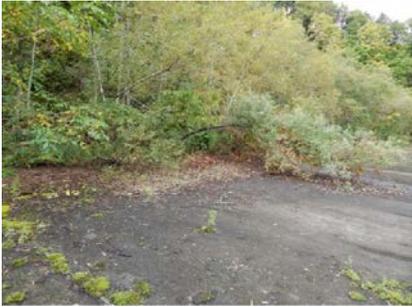
<p>例</p> <p>シェッド上面に土砂堆積が見られる場合。放置した場合、シェッド上面排水に土砂詰まりが生じるおそれがある。</p>

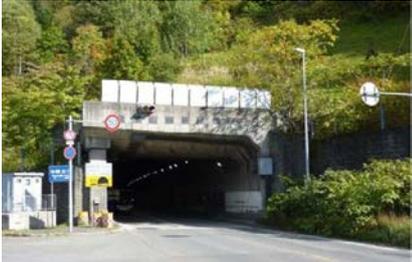
<p>例</p> <p>頂版上面に樹木が生息している。樹木が繁茂することにより、緩衝効果が阻害される場合がある。</p>

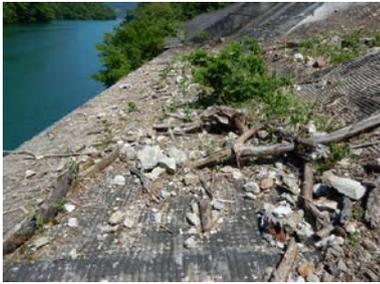
<p>例</p> <p>頂版上面に部分的な土砂等の堆積が見られるものの構造物の機能への影響はないものと想定される場合。</p>
	<p>例</p>
<p>備考</p> <p>環境条件や変状の程度によっては、判定が変わる場合がある。</p>

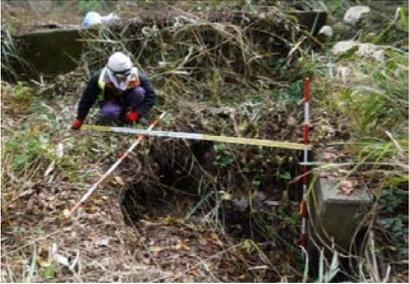
例 シェッドの山側背面にポケット状の窪地が生じている。雪崩、落石、土砂流が発生した場合、山側受台や山側擁壁に大きな水平力が作用するおそれがある。

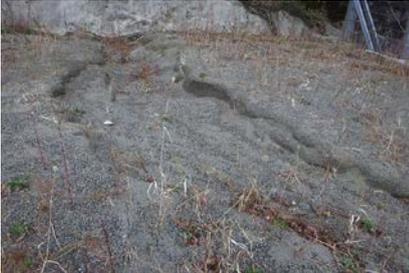
例 ロックシェッドの頂版上の緩衝材(砂)が流失している場合。砂の厚みが設計厚以下になった場合には、落石耐荷力に影響するおそれがある。

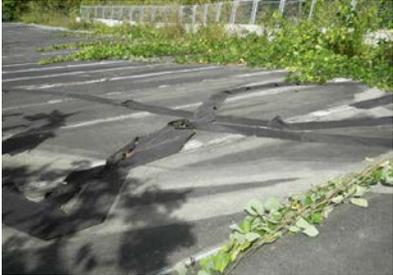
例 頂版上面の防水工が広範囲に剥がれている。水の浸透による主部材への影響が懸念される。
	例
備考 環境条件や変状の程度によっては、判定が変わる場合がある。

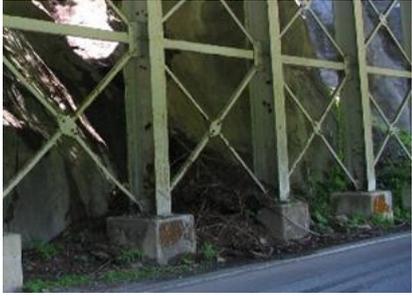
<table border="1"> <tr> <td data-bbox="802 506 898 539">例</td> <td data-bbox="898 506 1334 828"> <p>山側柱背面からの土砂堆積がみられる場合がある。さらに、土砂の堆積量が増加した場合、構造安全性だけでなく、利用者被害への懸念がある。</p> </td> </tr> </table>	例	<p>山側柱背面からの土砂堆積がみられる場合がある。さらに、土砂の堆積量が増加した場合、構造安全性だけでなく、利用者被害への懸念がある。</p>
例	<p>山側柱背面からの土砂堆積がみられる場合がある。さらに、土砂の堆積量が増加した場合、構造安全性だけでなく、利用者被害への懸念がある。</p>

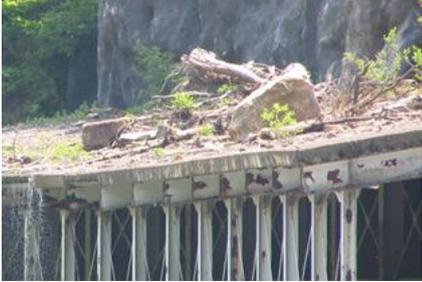
<table border="1"> <tr> <td data-bbox="802 828 898 862">例</td> <td data-bbox="898 828 1334 1151"> <p>スノーシェットの頂版に落石等がある場合、構造物の機能や安全性への影響が懸念される。</p> </td> </tr> </table>	例	<p>スノーシェットの頂版に落石等がある場合、構造物の機能や安全性への影響が懸念される。</p>
例	<p>スノーシェットの頂版に落石等がある場合、構造物の機能や安全性への影響が懸念される。</p>

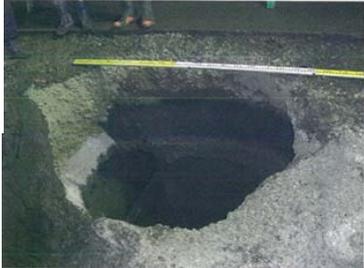
例	海岸擁壁の基部の洗掘に伴い、 シェッド内の裏込土が吸い出され、 路面が陥没している。利用者被害のおそれがある。
	例	
	例	
	例	
備考

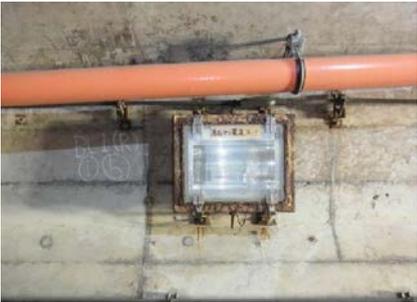
例	照明及び架台に経年劣化等により腐食が生じることがある。腐食が進行すると脱落し、利用者被害への懸念がある。

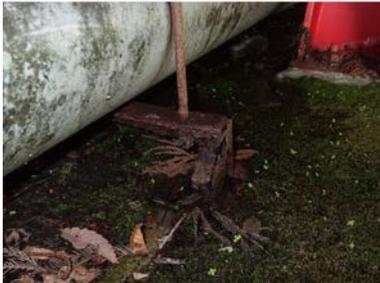
例	添架物の支持金具に腐食が生じている。腐食が進行すると所要の機能への影響が懸念される。
	例	
	例	
備考	■変状が進行すると、利用者被害のおそれがあるなど、経過観察と必要に応じた措置を講じていく必要があると考えられる場合がある。

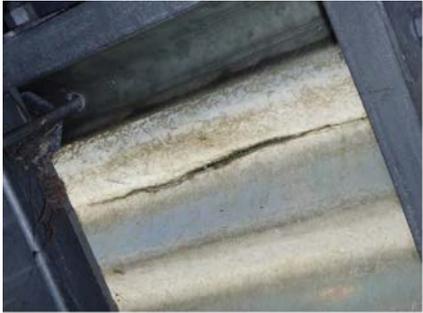
例	<p>屋根材（採光板）に亀裂が生じている。道路上に位置する場合には、変状の進展による利用者被害が懸念される。</p>

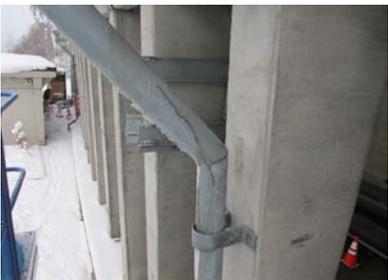
例	<p>排水管に亀裂が生じている。漏水等が生じる場合には、主部材の劣化等に影響することがある。</p>

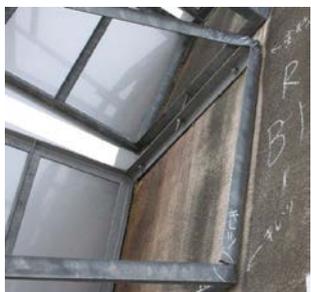
例	<p>雪庇防止板に亀裂が生じている。道路上に位置する場合には、変状の進展による利用者被害が懸念される。</p>
	例	
<p><b>備考</b></p> <p>■変状が進行すると、利用者被害のおそれがあるなど、経過観察と必要に応じた措置を講じていく必要があると考えられる場合がある。</p>

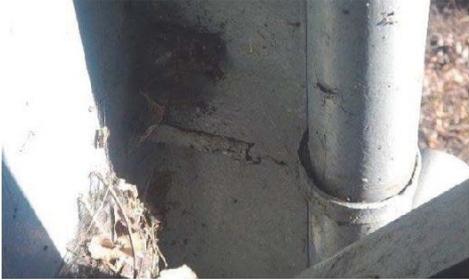
例	排水管取付金具に破断が生じている。

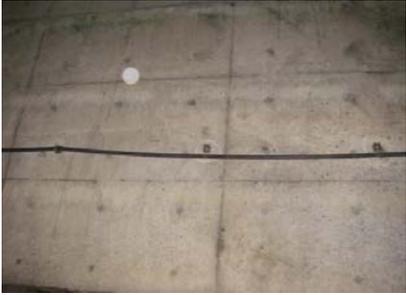
例	ケーブル線取付金具に破断が生じている。道路上に位置する場合には、変状の進展による利用者被害が懸念される。応急措置による対応が必要となる場合がある。

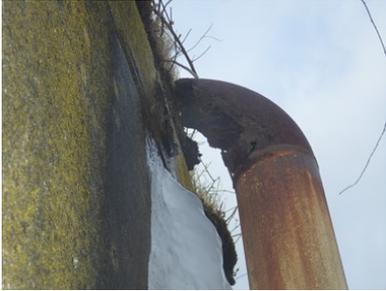
例	排水管上部に腐食による破断が生じている。また、漏水等が生じる場合には主部材の劣化等に影響することがある。
	例	
備考	■設置条件によっては、変状が急速に進行する場合がある。そのため判定にあたっては利用者被害を考慮しなければならない。条件によっては「Ⅲ」となる場合がある。

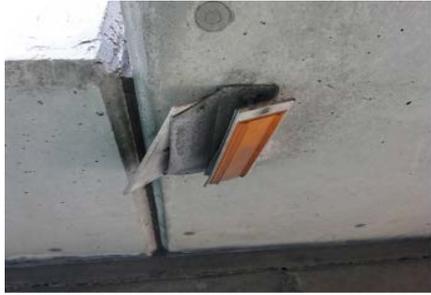
例	<p>附属物の取付部に変状が生じているものの、利用者被害が想定されない位置にある場合。写真は、視線誘導標の変形事例である。</p>

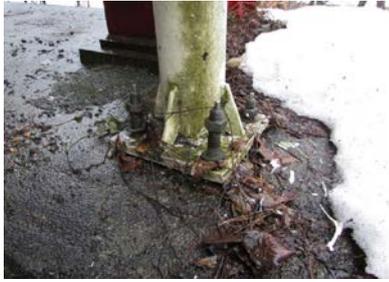
例	<p>防護柵柱基部のボルトにゆるみが生じている。応急措置による対応が必要となる場合がある。</p>

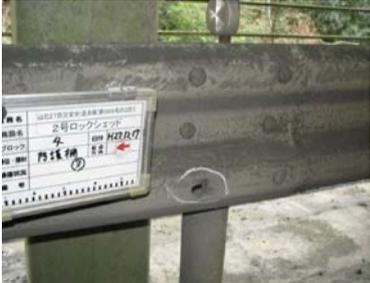
例	<p>ガードレールの取付け部のボルトが脱落が生じている。応急措置による対応が必要となる場合がある。</p>
	例	
備考	<p>■設置条件によっては、変状が急速に進行する場合がある。そのため判定にあたっては利用者被害を考慮しなければならない。条件によっては「Ⅲ」となる場合がある。</p>

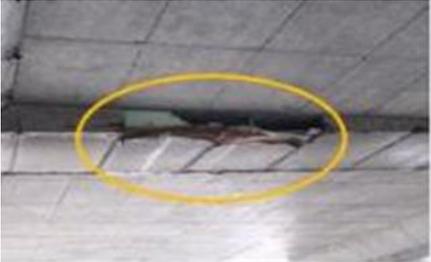
例	頂版目地部の導水板に著しい腐食が発生しており、所要の機能への影響や、利用者被害への懸念がある。

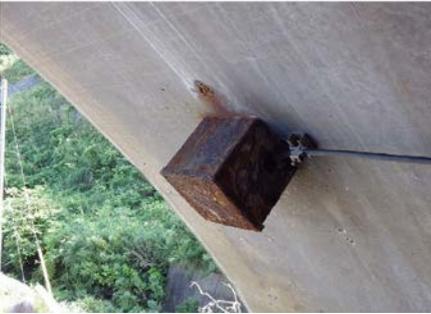
例	添架BOXに著しい腐食が発生しており、所要の機能への影響や、利用者被害への懸念がある。

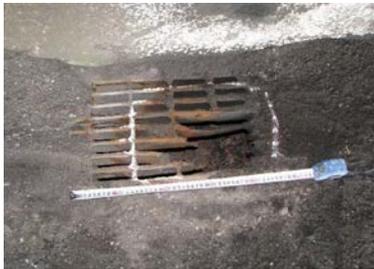
例	排水柵の蓋に著しい腐食が発生しており、利用者被害への懸念がある。
	例	
備考	■ 顕著な変状が発生しており、利用者被害のおそれが高い場合には応急措置による対応が必要となる場合がある。

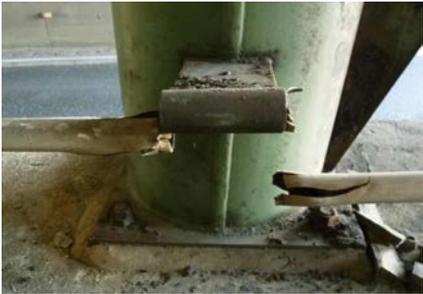
例	防護柵に腐食が伴う破断が発生しており、所要の機能が損なわれている。利用者被害への懸念がある。

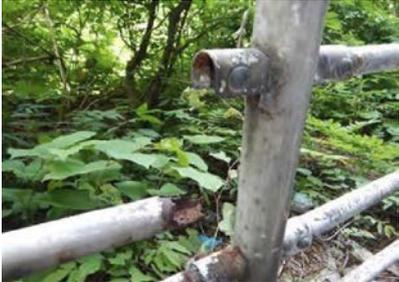
例	防護柵に腐食が伴う破断が発生しており、所要の機能が損なわれている。利用者被害への懸念がある。
	例	
	例	
備考	■ 顕著な変状が発生しており、利用者被害のおそれが高い場合には応急措置による対応が必要となる場合がある。

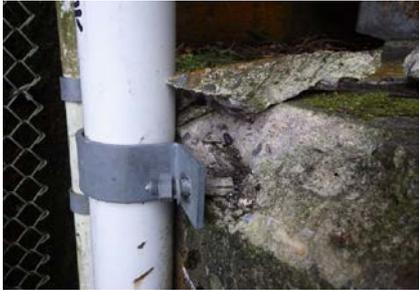
例	排水管のアンカーが外れかかっており、落下等により利用者被害への懸念がある。

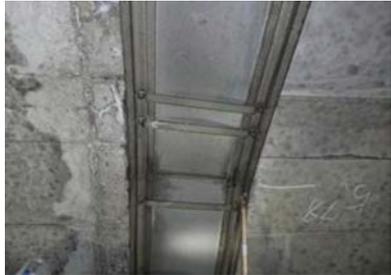
例	導水板のボルトに一部脱落が生じている。外力が導水板に作用した場合、落下等による利用者被害への懸念がある。

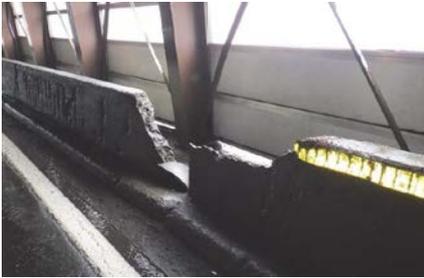
例	防護柵に車両衝突による大規模な欠損が生じており、所要の機能が損なわれている。利用者被害への懸念がある。

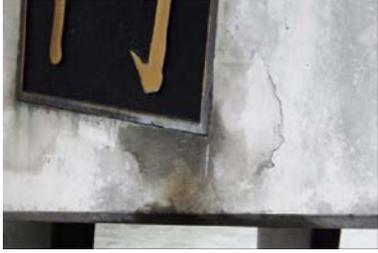
例	銘板定着部に浮きが発生している。さらなる劣化進行によっては落下等による利用者被害への懸念がある。
備考	■ 顕著な変状が生じており、利用者被害のおそれが高い場合には応急措置による対応が必要となる場合がある。

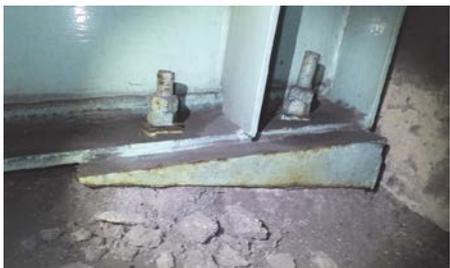
例	支承部モルタルが破損し、腐食したアンカーボルトが緩むなど、支承の機能に影響を及ぼしている。
	例	
	例	
	例	
備考

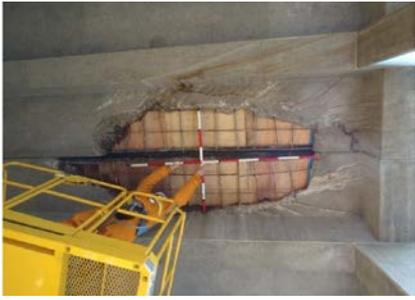
<p>例</p> <p>スノーシェッド頂版にコンクリートの抜け落ちにより、構造物の機能が損失しており、落雪等による利用者被害のおそれがある。</p>

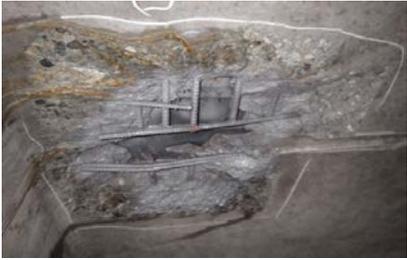
<p>例</p> <p>山側斜面付近の主梁において、落石による抜け落ちがあり、構造物の機能に著しい支障が生じている。</p>
	<p>例</p>
	<p>例</p>
備考

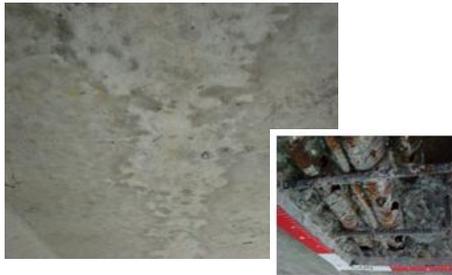
PCシェットの表面に特徴的な変色が見られる場合、内部のPC鋼材が腐食している場合がある。

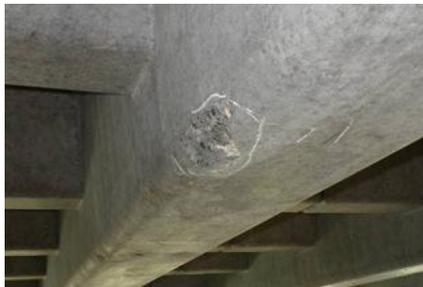
部材に変形や欠損が見られる場合、車両の衝突や部材同士の干渉によって当該部位以外にも様々な変状が生じている場合がある。

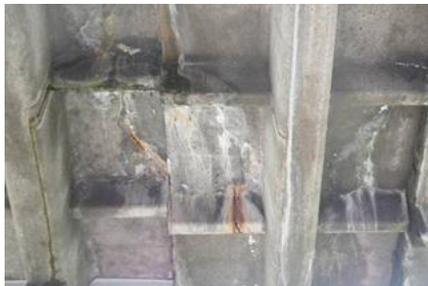
PC部材内部から遊離石灰や錆汁が出ている場合、内部のPC鋼材が腐食している場合がある。

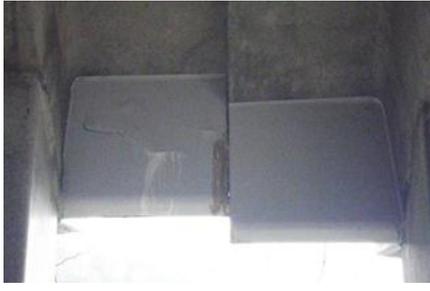
<table border="1" style="width: 100%; border-collapse: collapse;"> <tr> <td style="width: 50px; text-align: center; padding: 5px;">例</td> <td style="padding: 5px;">                     補修した部材の再劣化が見られる場合、外観から見えない内部で変状が進行していることがある。                       写真は、PC横梁の補修箇所から遊離石灰が生じている事例である。                 </td> </tr> <tr> <td style="text-align: center; padding: 5px;">例</td> <td style="padding: 5px;"> </td> </tr> <tr> <td style="text-align: center; padding: 5px;">例</td> <td style="padding: 5px;"> </td> </tr> <tr> <td style="text-align: center; padding: 5px;">例</td> <td style="padding: 5px;"> </td> </tr> </table>	例	補修した部材の再劣化が見られる場合、外観から見えない内部で変状が進行していることがある。  写真は、PC横梁の補修箇所から遊離石灰が生じている事例である。	例		例		例	
例	補修した部材の再劣化が見られる場合、外観から見えない内部で変状が進行していることがある。  写真は、PC横梁の補修箇所から遊離石灰が生じている事例である。

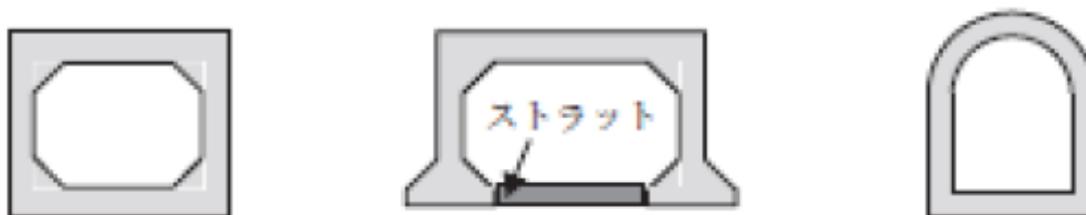
付図 4-1 対象とする大型カルバートの種類

本資料で対象とする大型カルバートの構造形式は、剛性ボックスカルバート  
を想定している。断面形状の違い、場所打ちであるかプレキャスト部材による  
かの違いはあるが、主としてコンクリート部材によるものである(付図 4-1)。

①ボックスカルバート

②門形カルバート

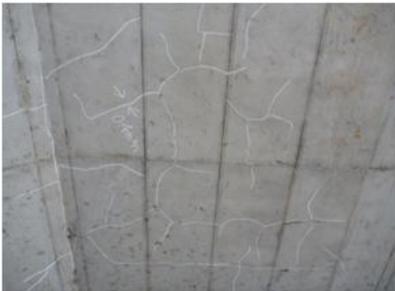
例	<p>頂版に危険性は低いものの、目視で確認可能なひびわれが見られるものの、ひびわれの進行やコンクリートの剥離等が想定されない場合。</p>

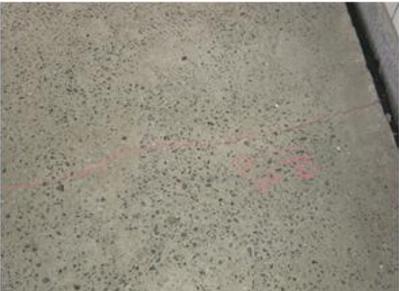
例	<p>内空のコンクリート舗装面のひびわれが確認されるものの、構造安全性への影響は想定されない場合。</p>

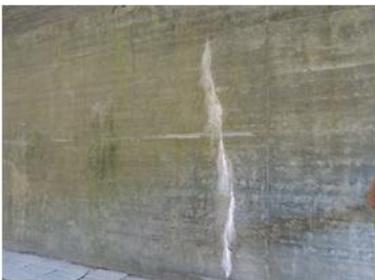
例	<p>幅の広いひびわれとそれに沿って、石灰の遊離した跡が見られる状態。漏水が生じる場合には部材の劣化等への影響が懸念される。</p>
	例	
備考		<p>部位、ひびわれの方向や幅によっては、コンクリートのうき、剥離に進展する可能性があるため、経過を観察し、必要に応じて適切な時期に措置を行う必要がある。</p>

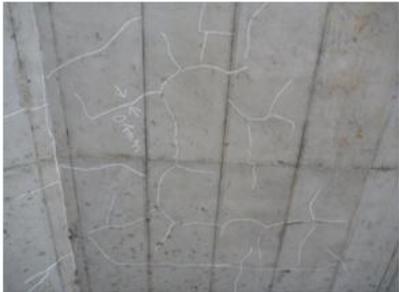
例	<p>頂版にひびわれが確認できる。土かぶりが薄く上部道路の活荷重等の影響がある場合には、短期間で変状が進行する可能性がある。</p>
---	---	--

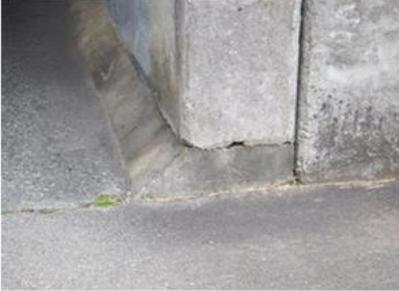
例	<p>側壁と底版のハンチ部の打ち継ぎ目部分にひびわれが見られる。鉄筋の腐食等の進行に伴う耐荷力への影響が懸念される。</p>
--	---	--

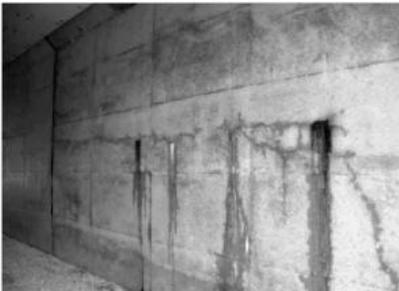
例	<p>側壁に幅の広いひびわれが長く続いており漏水もみられる。急速に変状が進行するおそれがある。</p>
---	---	---

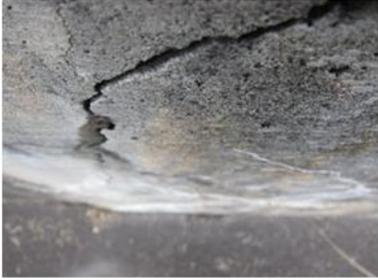
例 ひびわれの幅が広がっており、コンクリート表面にも錆が見られ、内部の鉄筋の腐食や周辺の強度低下が懸念される状態。落下して利用者被害を生じるおそれがある。
		例
		例
		例
備考	<p>コンクリートのひびわれは、外力等の影響によるものや経年変化の影響によるものがある。変状の進行により耐荷力低下につながることを懸念される。また、変状の発生箇所によっては利用者被害につながる場合がある。</p>

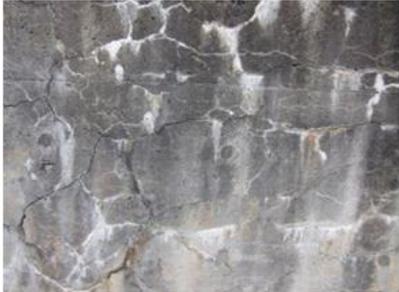
<p><b>例</b></p> <p>幅の広い亀甲状のひびわれが広範囲に見られ、その隙間から、錆汁の出た形跡が目立つ。アルカリ骨材反応による変状の可能性が疑われる。</p>

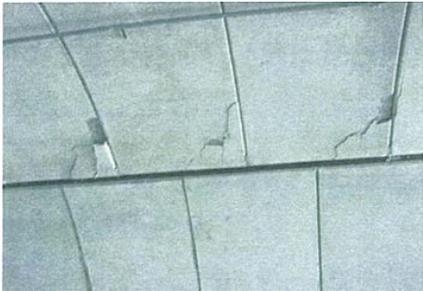
<p><b>例</b></p> <p>プレキャストカルバートの部材にひびわれがみられる。カルバート縦方向への倒れ込み変状等が考えられ、構造安全上への影響が懸念される。</p> <p>写真は地震による外力を受けた変状事例。</p>
	<p><b>例</b></p>
	<p><b>例</b></p>
<p><b>備考</b></p> <p>コンクリートからの漏水が著しい場合には、コンクリート内部や鉄筋部分にも水が回り込んでこれらの機能が喪失し、既に耐荷力に深刻な影響を及ぼしている場合がある。</p>

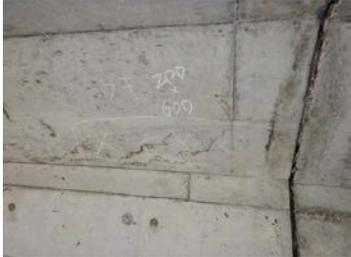
<p>例</p> <p>頂版ハンチ部にうきが生じており、コンクリート片の剥離・落下による利用者被害の懸念がある。</p>

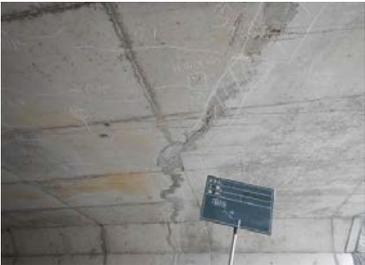
<p>例</p> <p>頂版補修箇所に剥離を伴ううきが生じており、補修材の剥離・落下による利用者被害への懸念がある。</p>
	<p>例</p>
備考	<p>環境条件や変状部位によっては、判定が変わる場合がある。条件によっては「II」や「IV」となる場合がある。</p>

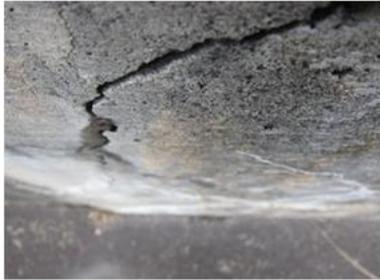
例	<p>頂版にひびわれとうきが確認できるが、点検時のたたき落としでは処理できない場合には、別途緊急に措置を講じることが考えられる。</p>	
	例		
	例		
	例		
<b>備考</b>	<p>コンクリートのひびわれは、変状の進行によりコンクリート片の剥離や落下に至ることが懸念される。変状の発生箇所によっては利用者被害につながる場合がある。</p>

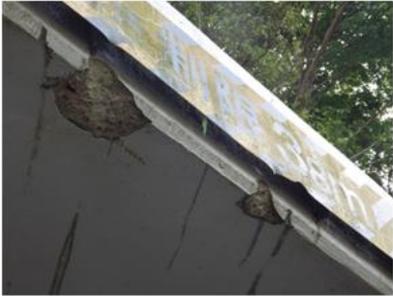
<p>例</p> <p>応急措置にてたたき落としを実施したため、コンクリートの剥離や落下の危険性は低いものの、ひびわれの一部等が残る場合。</p>
		<p>例</p>
		<p>例</p>
		<p>例</p>
<p>備考</p> <p>漏水または錆汁の跡が見られるが、断続的、局所的なもので、構造安全性上の緊急性は低い状態。一時的な現象であるのか、継続的に起こりうるのか経過観察を続けたうえで、必要に応じて適切な時期に予防保全の措置を行うことが適当な場合がある。</p>

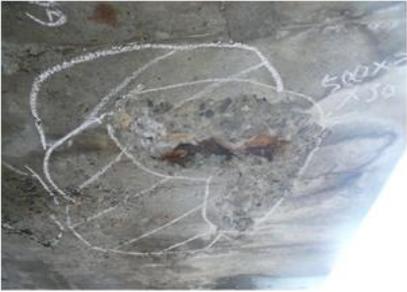
<table border="1" style="width: 100%; border-collapse: collapse;"> <tr> <td style="width: 30px; text-align: center; padding: 2px;">例</td> <td style="padding: 2px;">                             剥離したコンクリートの隙間から鉄筋が露出しており、外気や水分に曝されて腐食が進行すると、周辺へ剥離が進展し、道路利用者被害を及ぼすおそれがある。                         </td> </tr> </table>	例	剥離したコンクリートの隙間から鉄筋が露出しており、外気や水分に曝されて腐食が進行すると、周辺へ剥離が進展し、道路利用者被害を及ぼすおそれがある。
例	剥離したコンクリートの隙間から鉄筋が露出しており、外気や水分に曝されて腐食が進行すると、周辺へ剥離が進展し、道路利用者被害を及ぼすおそれがある。

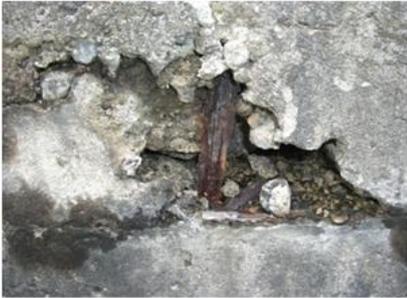
<table border="1" style="width: 100%; border-collapse: collapse;"> <tr> <td style="width: 30px; text-align: center; padding: 2px;">例</td> <td style="padding: 2px;">                             コンクリートの広範囲な剥離、鉄筋の腐食が見られる。また、骨材の流出が進行しすると構造安全性への影響が懸念される。                         </td> </tr> </table>	例	コンクリートの広範囲な剥離、鉄筋の腐食が見られる。また、骨材の流出が進行しすると構造安全性への影響が懸念される。
例	コンクリートの広範囲な剥離、鉄筋の腐食が見られる。また、骨材の流出が進行しすると構造安全性への影響が懸念される。
