シェッド、大型カルバート等  
定期点検要領

平成31年2月  
国土交通省 道路局

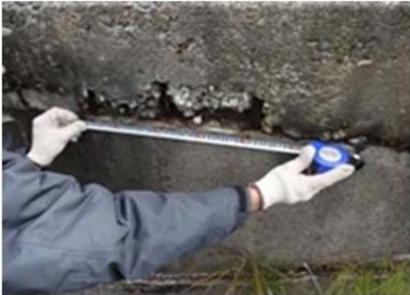
<table border="1" style="width: 100%; border-collapse: collapse;"> <tr> <td style="width: 30px; text-align: center; padding: 2px;">例</td> <td style="padding: 2px;">                             コンクリートの一部の剥離、空洞化による断面欠損が確認できる。鉄筋の腐食も懸念され、構造安全性への影響が懸念される。                         </td> </tr> </table>	例	コンクリートの一部の剥離、空洞化による断面欠損が確認できる。鉄筋の腐食も懸念され、構造安全性への影響が懸念される。
例	コンクリートの一部の剥離、空洞化による断面欠損が確認できる。鉄筋の腐食も懸念され、構造安全性への影響が懸念される。

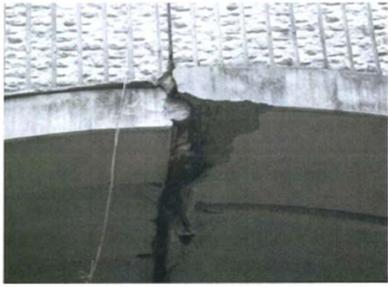
<div style="border: 1px solid black; padding: 5px; margin-bottom: 10px;">                     例                 </div> <p>プレキャストカルバートの部材のずれとコンクリートの剥離がみられる。構造物全体が変形している場合があり、構造安全性への影響が懸念される。</p> <p>写真は地震による外力を受けた変状事例。</p>
	<div style="border: 1px solid black; padding: 5px; margin-bottom: 10px;">                     例                 </div>
	<div style="border: 1px solid black; padding: 5px; margin-bottom: 10px;">                     例                 </div>
	<div style="border: 1px solid black; padding: 5px; margin-bottom: 10px;">                     例                 </div>
<div style="border: 1px solid black; padding: 5px;">                 備考             </div>

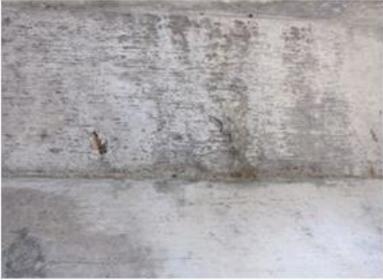
例 局所的に、鉄筋の腐食による錆汁が流れた跡が見られる。内部の鉄筋の腐食が進行する場合がある。

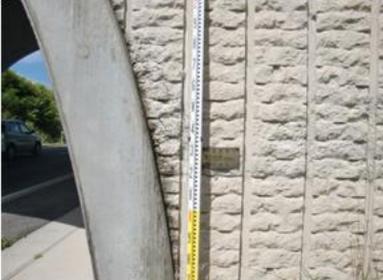
例 コンクリートの壁面が劣化し、漏水がある。局所的であり、構造の安全性への影響は現時点で想定されないが、環境条件による影響を受けやすい箇所では、適切な時期の補修が必要となる場合がある。

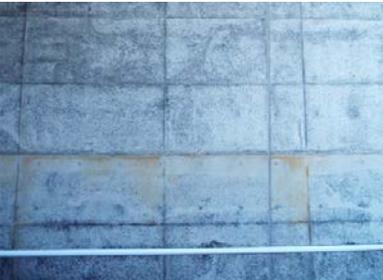
例 錆汁がにじんだ跡が見られるが、周辺に深いひびわれ等は見られない。内部の鉄筋の腐食が進行する場合がある。

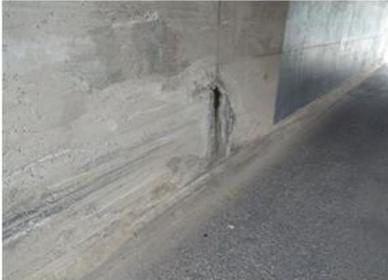
例 剥離したコンクリートの隙間から、錆汁が漏れた形跡がある。剥離の範囲は小さくても、鉄筋の腐食が進行する場合がある。
備考	漏水や錆汁等の変状が認められる場合は、鉄筋の腐食などの変状が進行し耐荷力等の低下につながる場合がある。

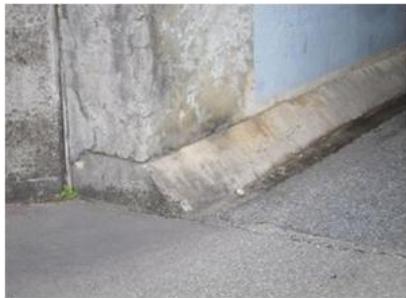
<table><tr> <td style="width: 5%; padding: 2px;">例</td> <td style="padding: 5px;">                             側壁と底版ハンチ部の打継ぎ目付近にひびわれに伴う錆汁がみられる。鉄筋の腐食等の進行に伴う耐荷力への影響が懸念される。                         </td> </tr></table>

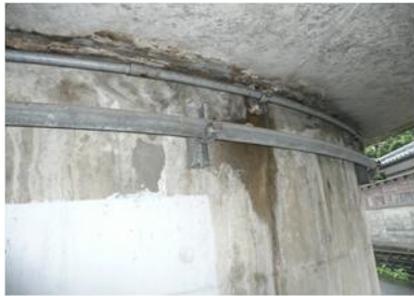
持続的な漏水があり、この部分からコンクリート内部に深いひびわれが生じている可能性がある状態。漏水の原因調査に加え、コンクリート内部の状態に関する調査が必要と判断できる場合がある。

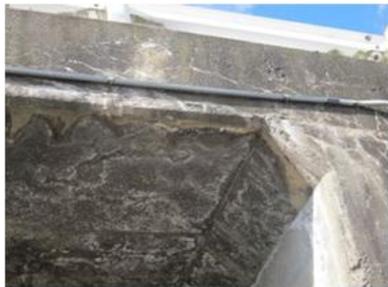
石灰の遊離、錆汁の漏出等が広範囲に見られ、頂版内部への水の回り込み、鉄筋の腐食が広範囲で進行している可能性がある。土被りが薄く上部道路の活荷重の影響も大きい条件の場合には変状が急速に進展するおそれがある。

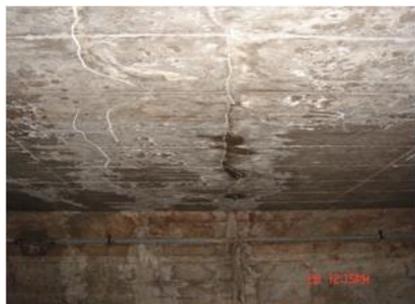
コンクリートからの漏水や遊離石灰が見られ、コンクリート内部まで水が回り込んでいて、コンクリートや鉄筋の劣化が進んでいる可能性がある状態。

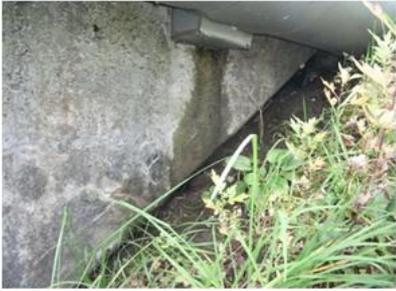
例	水道管の取付け部からの継続的な漏水を受けた形跡がある。裏込め土の流失も認められ、流失が進行すると上部道路の陥没等を誘発する可能性がある。
	例	
	例	
	例	
備考	漏水によるコンクリート部材の劣化等への影響についても留意する必要がある。

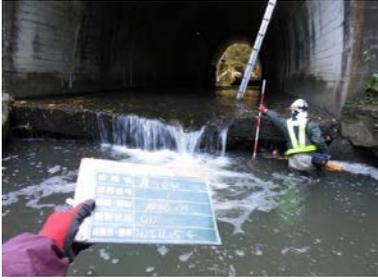
<p>例</p> <p>水路カルバート下流側で底版下側の洗掘が生じており、構造安全性への懸念が生じているものの、構造体の沈下や傾斜までは生じていない状態。</p>
	<p>例</p>
	<p>例</p>
	<p>例</p>
備考	<p>底版下側の洗掘の段差によっては、構造安全性や利用者被害の観点から判定区分「IV」あるいは応急措置が必要と判断できる場合がある。</p>

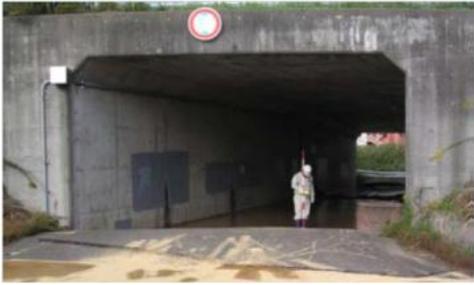
<table border="1"> <tr> <td data-bbox="802 521 901 562">例</td> <td data-bbox="901 521 1337 846">           内空道路と取付け道路の段差およびカルバート内の滞水が認められ、内空利用に支障がある状態。カルバートの不同沈下が懸念される。         </td> </tr> </table>	例	内空道路と取付け道路の段差およびカルバート内の滞水が認められ、内空利用に支障がある状態。カルバートの不同沈下が懸念される。
例	内空道路と取付け道路の段差およびカルバート内の滞水が認められ、内空利用に支障がある状態。カルバートの不同沈下が懸念される。

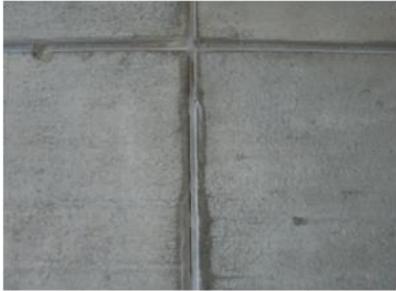
例 継手部からの漏水があり、継手の止水機能が低下している状態。

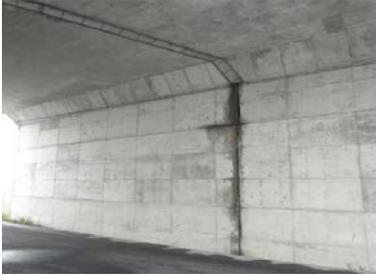
例 継手部からの漏水があり、一部錆汁と疑われる痕跡も確認されるものの軽微な場合。
		例
		例
備考	漏水に伴う茶褐色の痕跡は、錆汁のほか、土砂の流出等に伴い生じる場合がある。

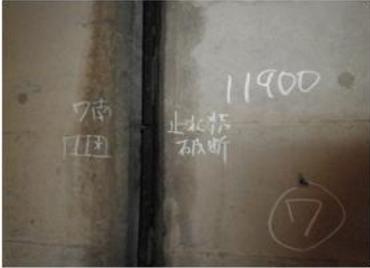
例	継手部の止水版が破損し、多量の漏水が認められ、止水板の破損が疑われる状態。今後、裏込め土が流出するおそれがある。
	例	
	例	
	例	
備考

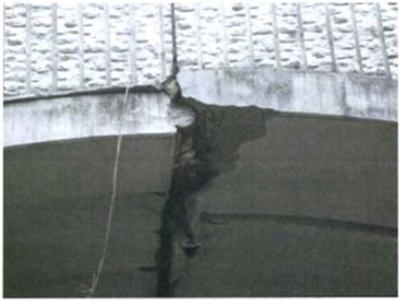
<p>例</p> <p>プレキャストカルバートの接合部のずれとコンクリートの剥離がみられる。構造物全体が変形している場合があり、構造安全性への影響が懸念される。</p> <p>写真は地震による外力を受けた変状事例。</p>
	<p>例</p>
	<p>例</p>
	<p>例</p>
<p>備考</p>

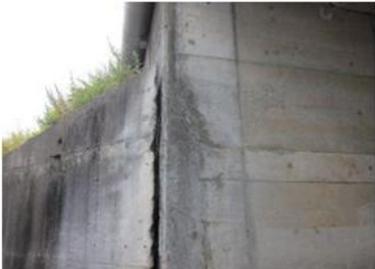
例	<p>ウイングと隣接する擁壁との接合部に開きが生じているものの、開きが小さく土砂の流出等は生じていない状態。</p>

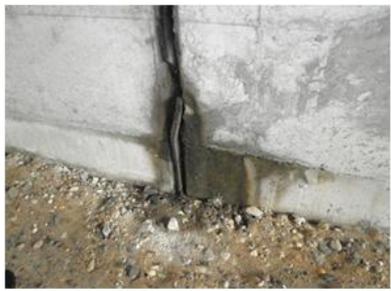
例	<p>継手部の目地材の変状に伴い土砂がわずかに流出している状態。 変状の進行について経過観察が必要となる場合がある。</p>
	例	
	例	
備考

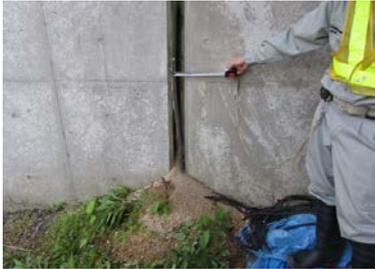
例	継手部から一定程度の土砂の流出がみられる。背面盛り土の吸い出し伴う段差など上部道路への影響が懸念される。
	例	
	例	
	例	
備考

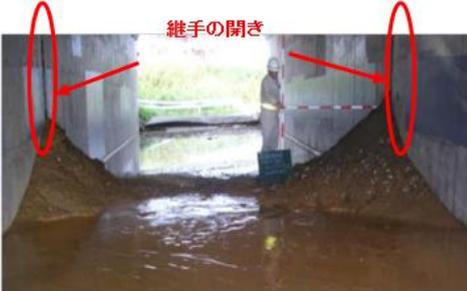
<p>継手の開き</p>	<p>例</p> <p>継手部の開きが生じている箇所から流出した大量の土砂により内空利用に支障がある状態。上部道路への影響も懸念される。</p>

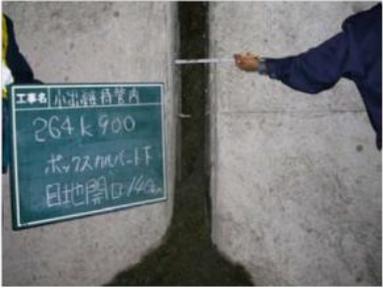
<p>例</p> <p>継手部に開きが生じ大量の土砂が流出している状態。上部道路の段差や陥没等が懸念される。</p>
	<p>例</p>
	<p>例</p>
備考

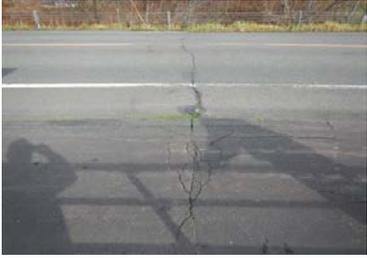
<p>例</p> <p>カルバート本体の変状が上部道路の舗装のひびわれなどの変状として現れることがある。</p>

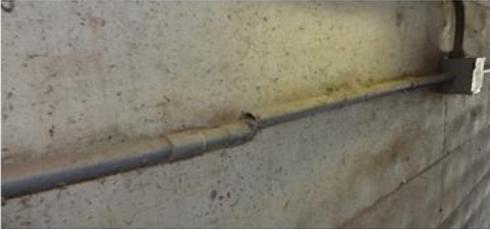
例	内空の照明器具配線用鞘管が破損しているものの、内空利用者被害に至らない箇所に設置されている。

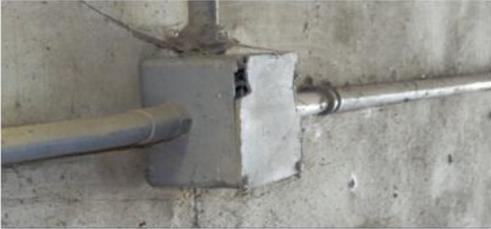
例	配線ボックスが破損しているものの、内空利用者被害に至らない箇所に設置されている。
	例	
	例	
備考

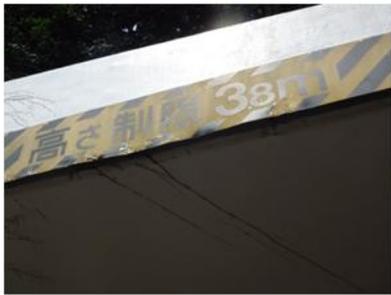
<p>例</p> <p>内空道路上空の標識が部分的に変形しているものの、落下等のおそれはないものと考えられる状態。</p>
	<p>例</p>
	<p>例</p>
	<p>例</p>
<p>備考</p>

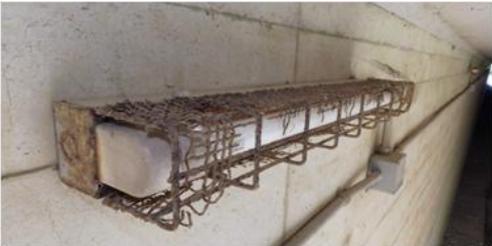
例	内空の照明器具部材の変状、腐食が見られる。落下した場合に、内空利用者被害のおそれがある。

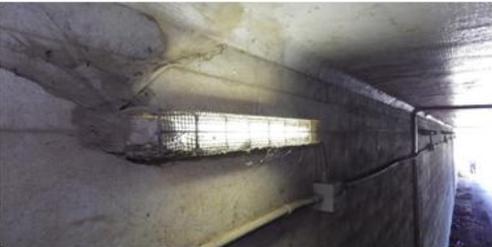
例	内空の照明器具の取付部がゆるみ、応急処置をした形跡がある。劣化が進行して、照明器具が落下した場合に、内空利用者被害のおそれがある。
	例	
	例	
備考

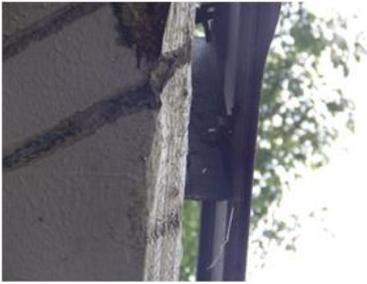
<p>例</p> <p>標識のプレート取付金具がはずれており、放置すると標識プレートの落下により内空利用者被害が生じるおそれがある。</p>

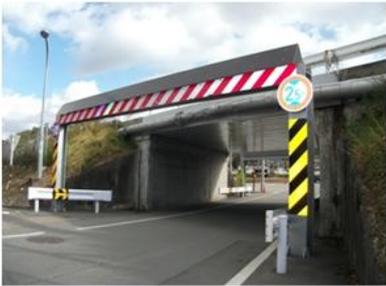
<p>例</p> <p>内空入口上部のパイプラインの変形が著しく通行車両に接触するおそれがある。</p>
	<p>例</p>
	<p>例</p>
備考
