# 合流式下水道 改善事業について

平成27年10月16日  
千葉市  
建設局下水道建設部  
下水道計画課

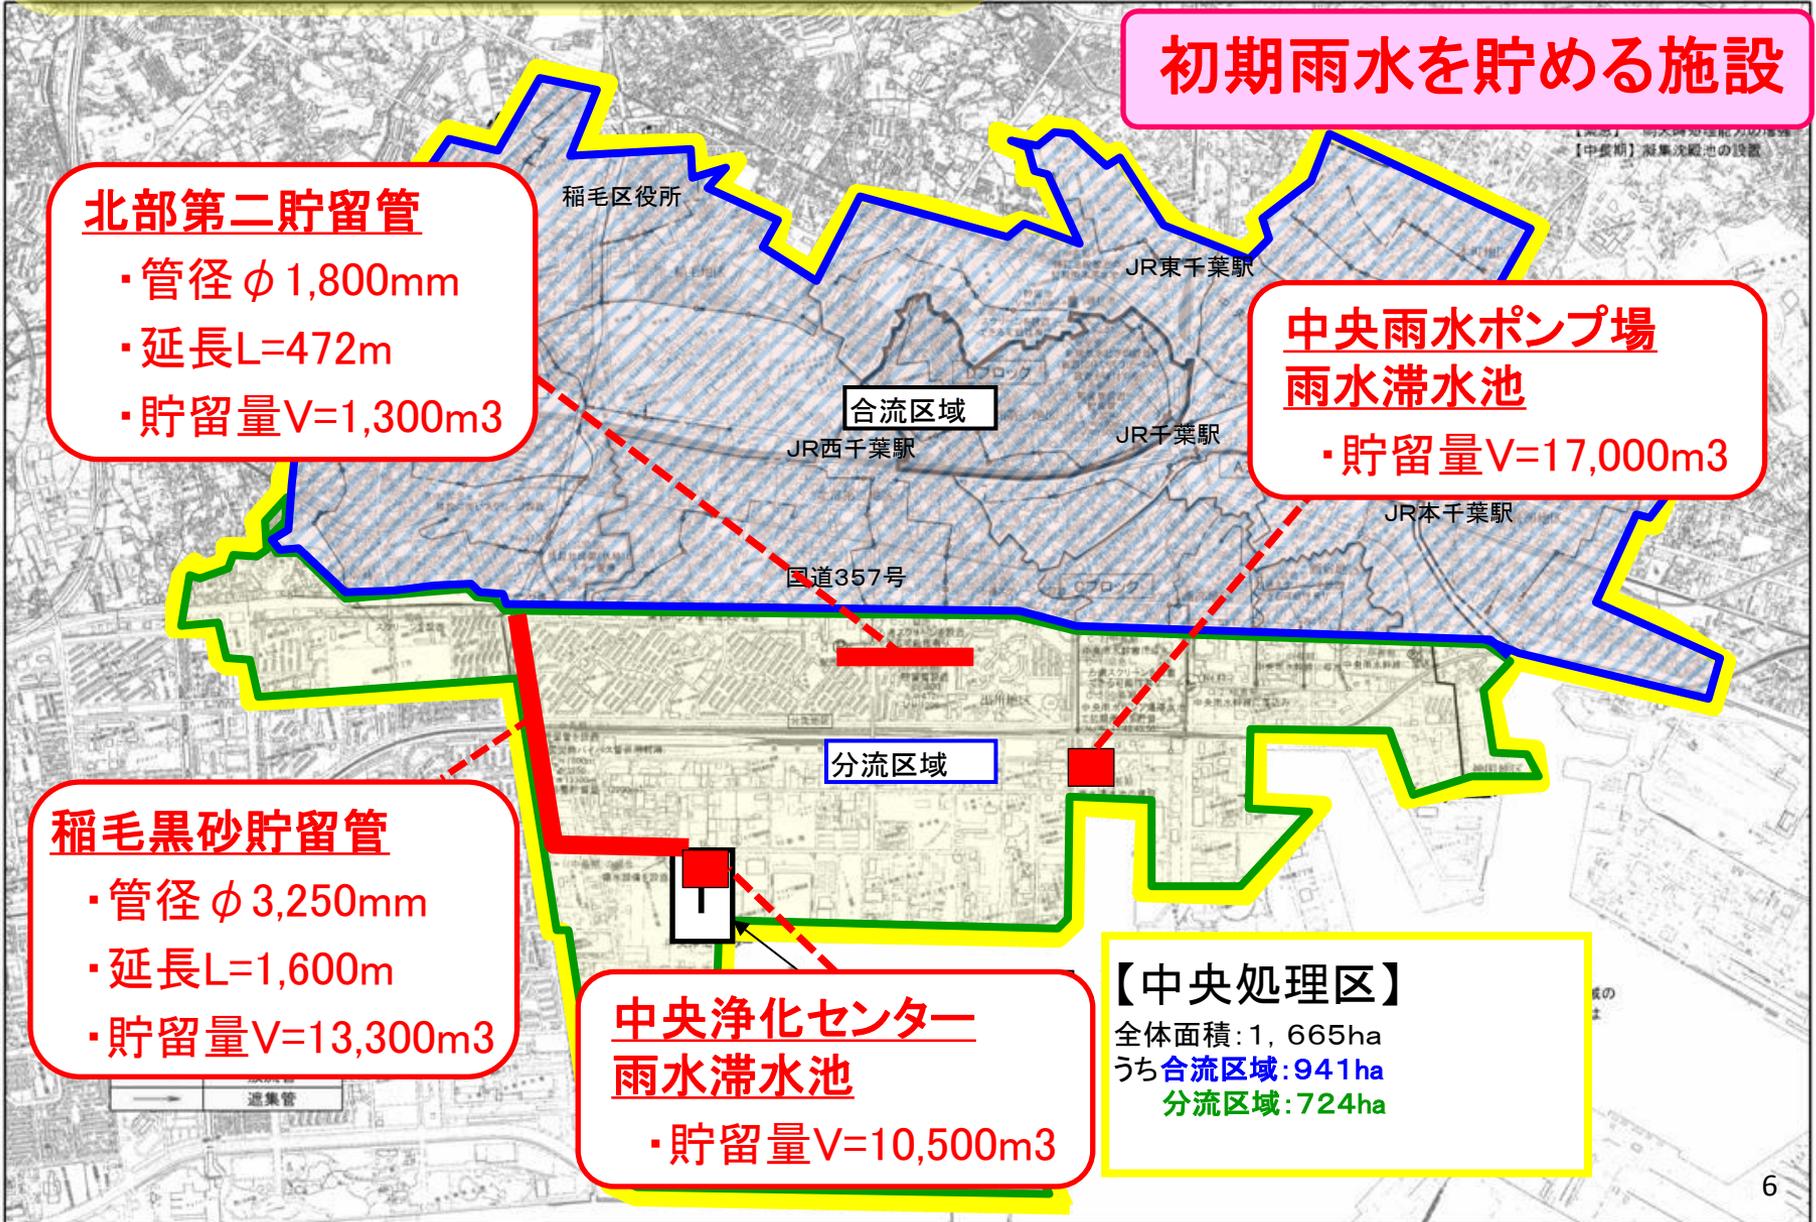
初期雨水を貯める施設

## 北部第二貯留管

- ・管径  $\phi$  1,800mm
- ・延長L=472m
- ・貯留量V=1,300m<sup>3</sup>

## 中央雨水ポンプ場 雨水滞水池

- ・貯留量V=17,000m<sup>3</sup>

## 稲毛黒砂貯留管

- ・管径  $\phi$  3,250mm
- ・延長L=1,600m
- ・貯留量V=13,300m<sup>3</sup>

## 中央浄化センター 雨水滞水池

- ・貯留量V=10,500m<sup>3</sup>

## 【中央処理区】

全体面積: 1,665ha  
うち合流区域: 941ha  
分流区域: 724ha

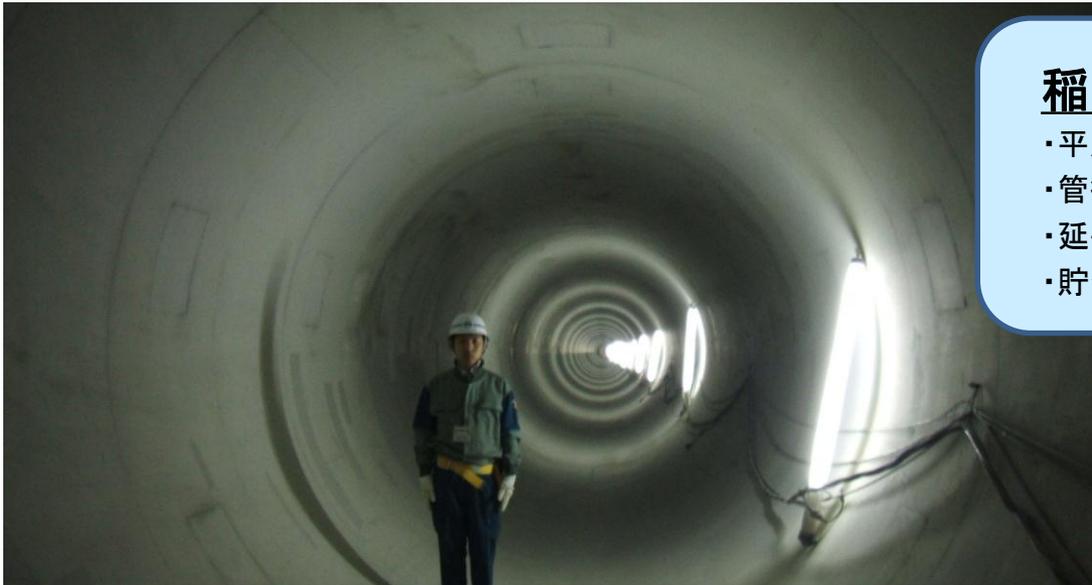
## 稲毛黒砂貯留管の内部

- ・平成23年6月供用開始
- ・管径 $\phi$ 3,250mm
- ・延長L=1,600m
- ・貯留量V=13,300m<sup>3</sup>

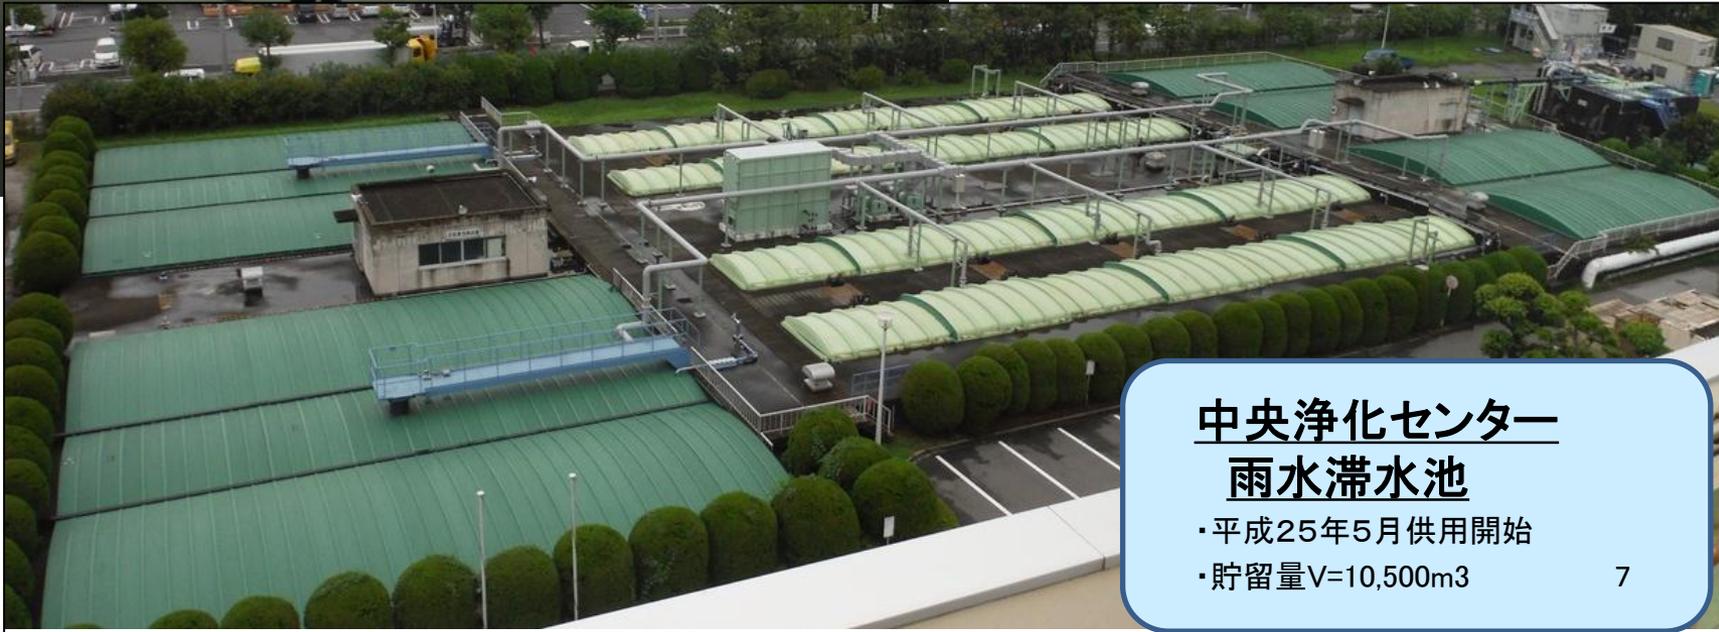
## 中央浄化センター 雨水滯水池

- ・平成25年5月供用開始
- ・貯留量V=10,500m<sup>3</sup>

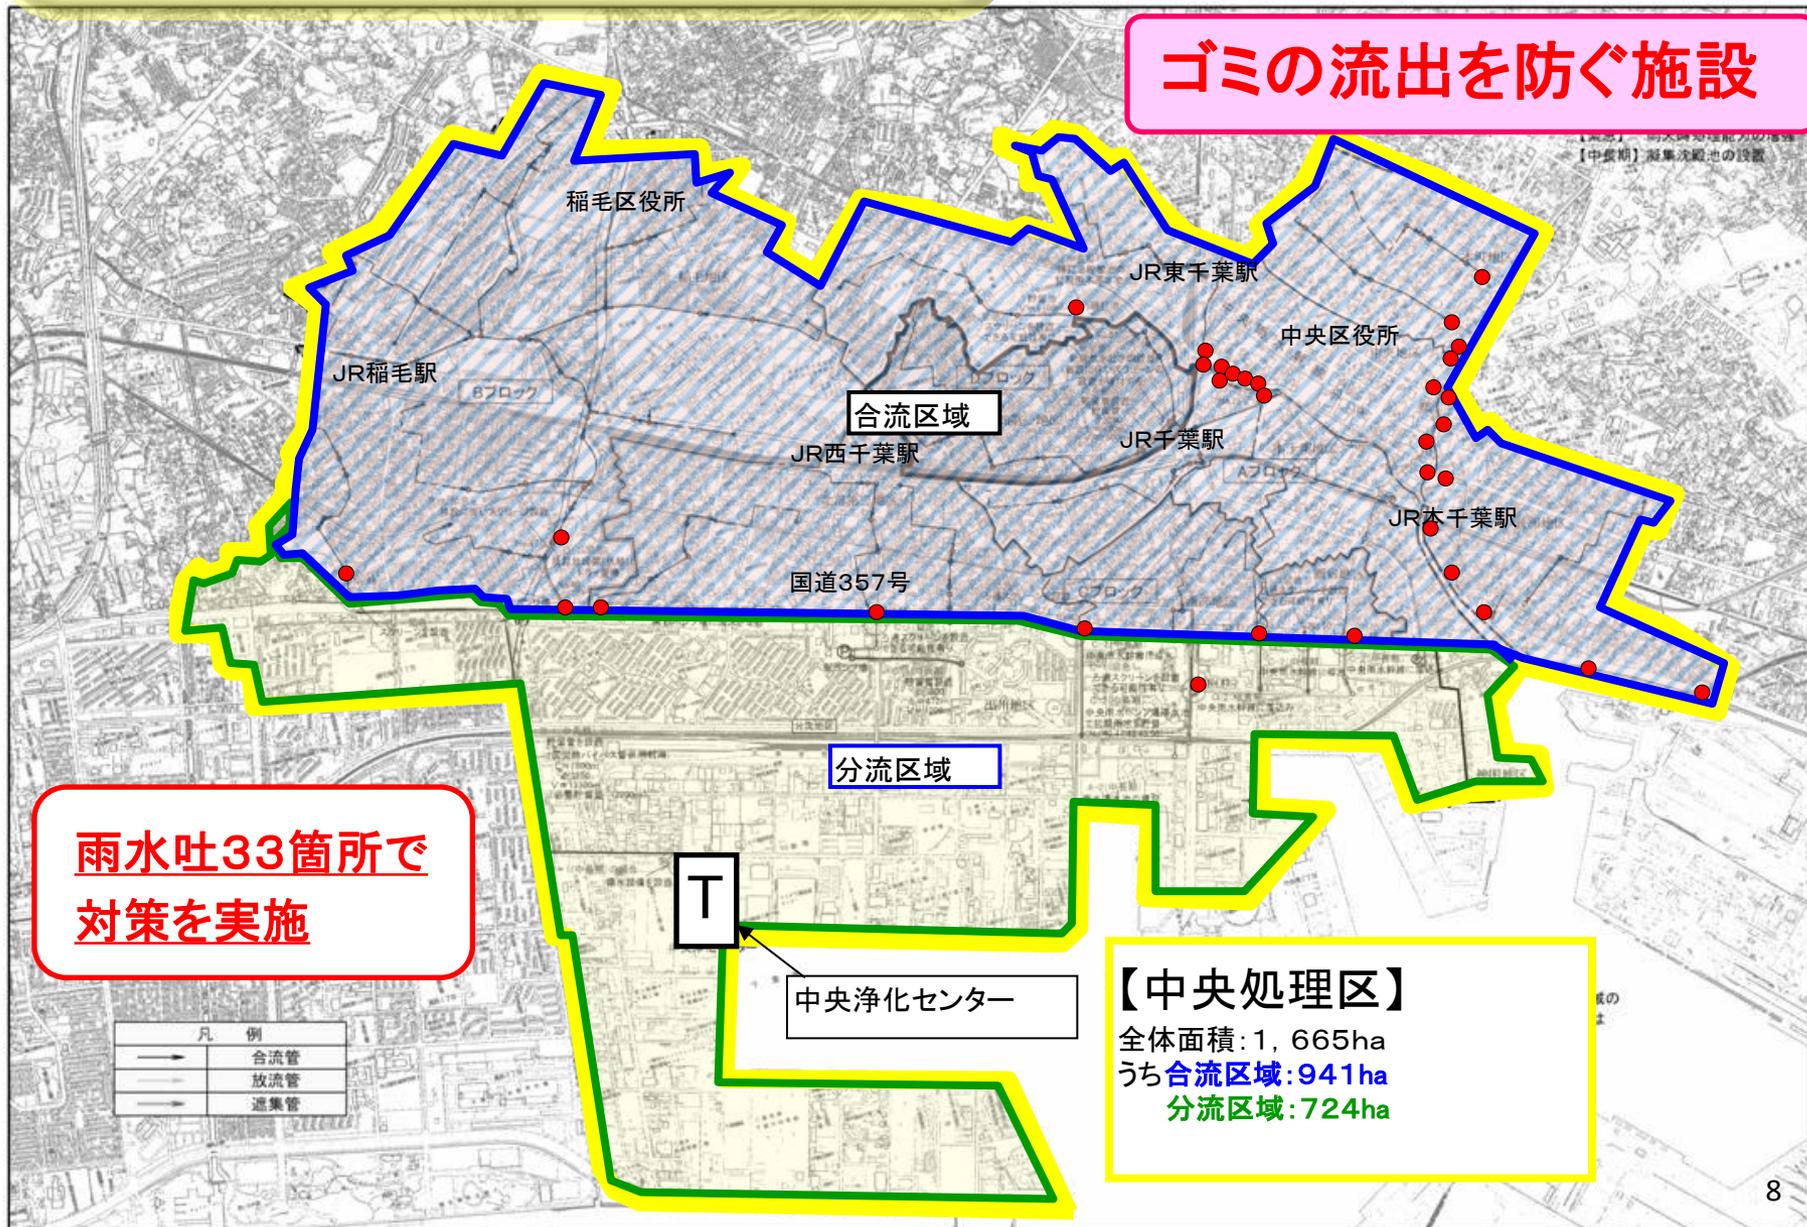
ゴミの流出を防ぐ施設

雨水吐33箇所  
対策を実施

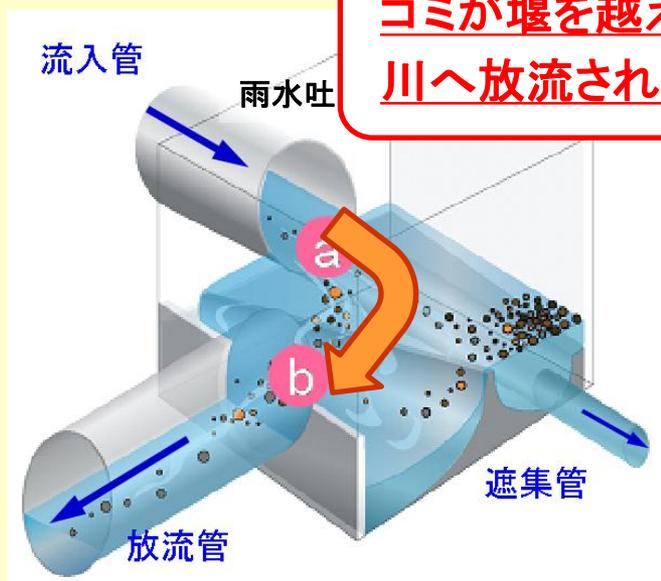
【設置前】

## 雨水吐に渦流式水面制御装置を設置

渦流式水面制御装置とは、人工的に渦(うず)を発生させ、ゴミなどが堰を越えて川へ放流される前に、遮集管(処理場へ流れる管)に誘導するもの。

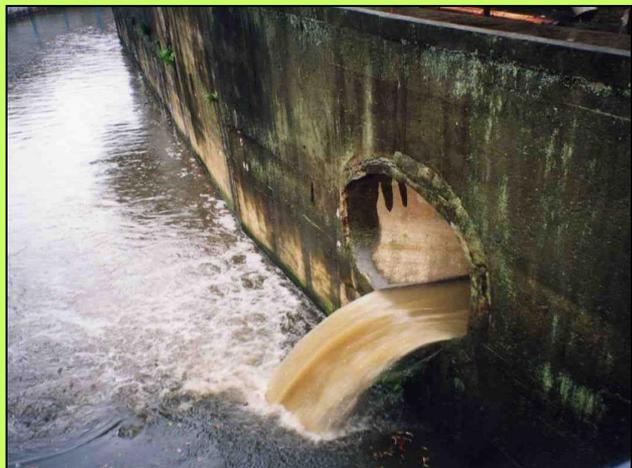
### 【改善前の放流状況】

堰を越えた雨水は水路に放流される

No.37雨水吐からの雨天時放流状況（平成11年撮影）

No.37雨水吐における改善前、改善後の雨天時放流状況を確認

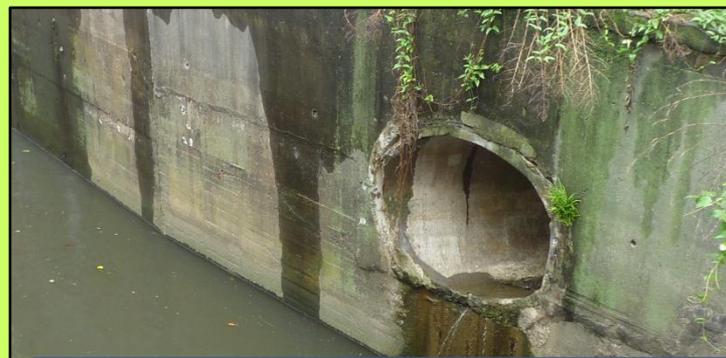
### 【改善後の放流状況】

堰を越える前に中央雨水ポンプ場雨水滞水池に導水し、水路には放流されない

撮影日：平成27年6月9日撮影

降雨状況：撮影時までの総降雨量12mm

降雨継続時間 6時間

最大降雨強度 2.5mm/h

放流されていないことを目視確認 【整備施設が有効に機能】

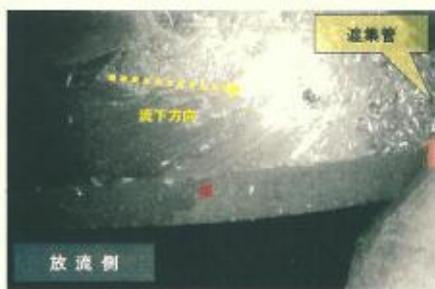
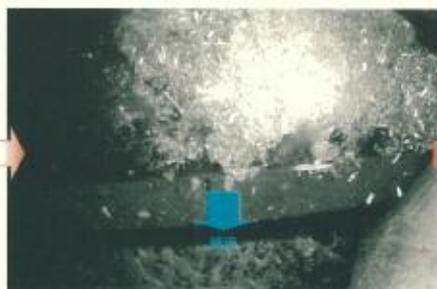
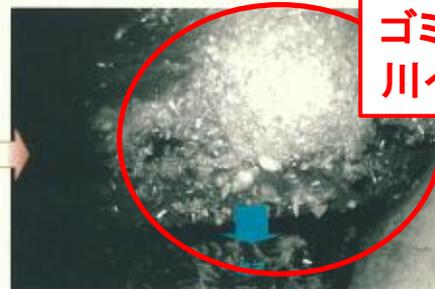
設置前

水面制御装置(制御板・ガイドウォール)設置前【8/21\_19:21:33~】

写真箇所: No.18雨水吐 (H20年度設置)

ゴミが堰を越えて川へ流出

渦流式水面制御装置の設置前、設置後のゴミ等の流出状況を確認

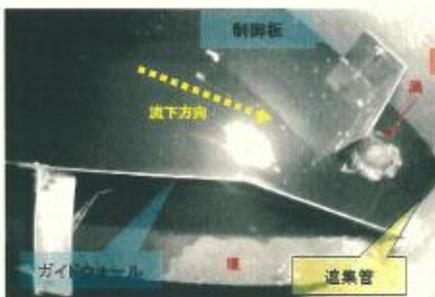
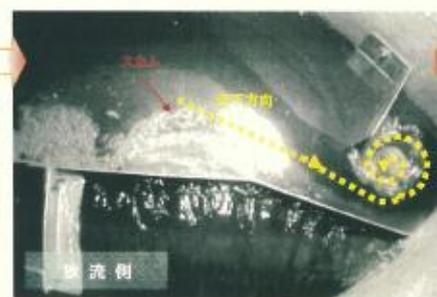
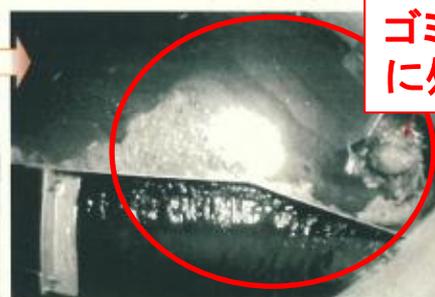
設置後

水面制御装置(制御板・ガイドウォール)設置後【11/24\_17:13:04~】

ゴミが堰を越える前に処理場へ誘導

ゴミ等の流出防止状況を目視確認 【整備施設が有効に機能】
