## 令和5年度 第2期史跡整備基本計画調査検討結果 抜粋

## (1) 北貝塚貝層断面観覧施設の改修（耐震改修・恒温恒湿化・バリアフリー化等）

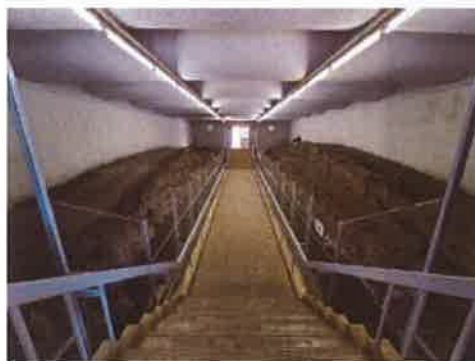
写真-2 北貝塚貝層断面観覧施設内部現況

現存するガラスの安全柵（写真-2）は撤去し、現在の見学路の上に（図-5）のようなブリッジを設けて、室内でのレベル差をなくす。また、ブリッジ床を透明ガラスにして上から貝塚床面の遺構を見学できるようにし、発掘調査時の断面全体を示す。
