ボーリング柱状図

調査名 千葉市花見川区保健福祉センター（仮称）新築地質調査業務委託

ボーリング名	No. 1		調査位置	千葉市花見川区瑞穂1丁目1他				北緯	35° 39' 46.6"											
発注機関	千葉市都市局建築部営繕課				調査期間	平成18年11月6日～18年11月8日				東経	140° 4' 4.2"									
調査業者名					主任技師					現場代理人	コア鑑定者									
ボーリング責任者					試験機	T0H0o-D(L)				ハンマー落下用具	半自動									
エンジン					ポンプ	ヤンマーNFD8E				BG-5										
孔口標高	H=	5.11m	角	180°	上	90°	方	北0°	270°	90°	地盤勾配	鉛直	0°	水平	0°	使用機種				
総掘進長		35.45m	度	下0°	0°	向	西	180°	東	0°

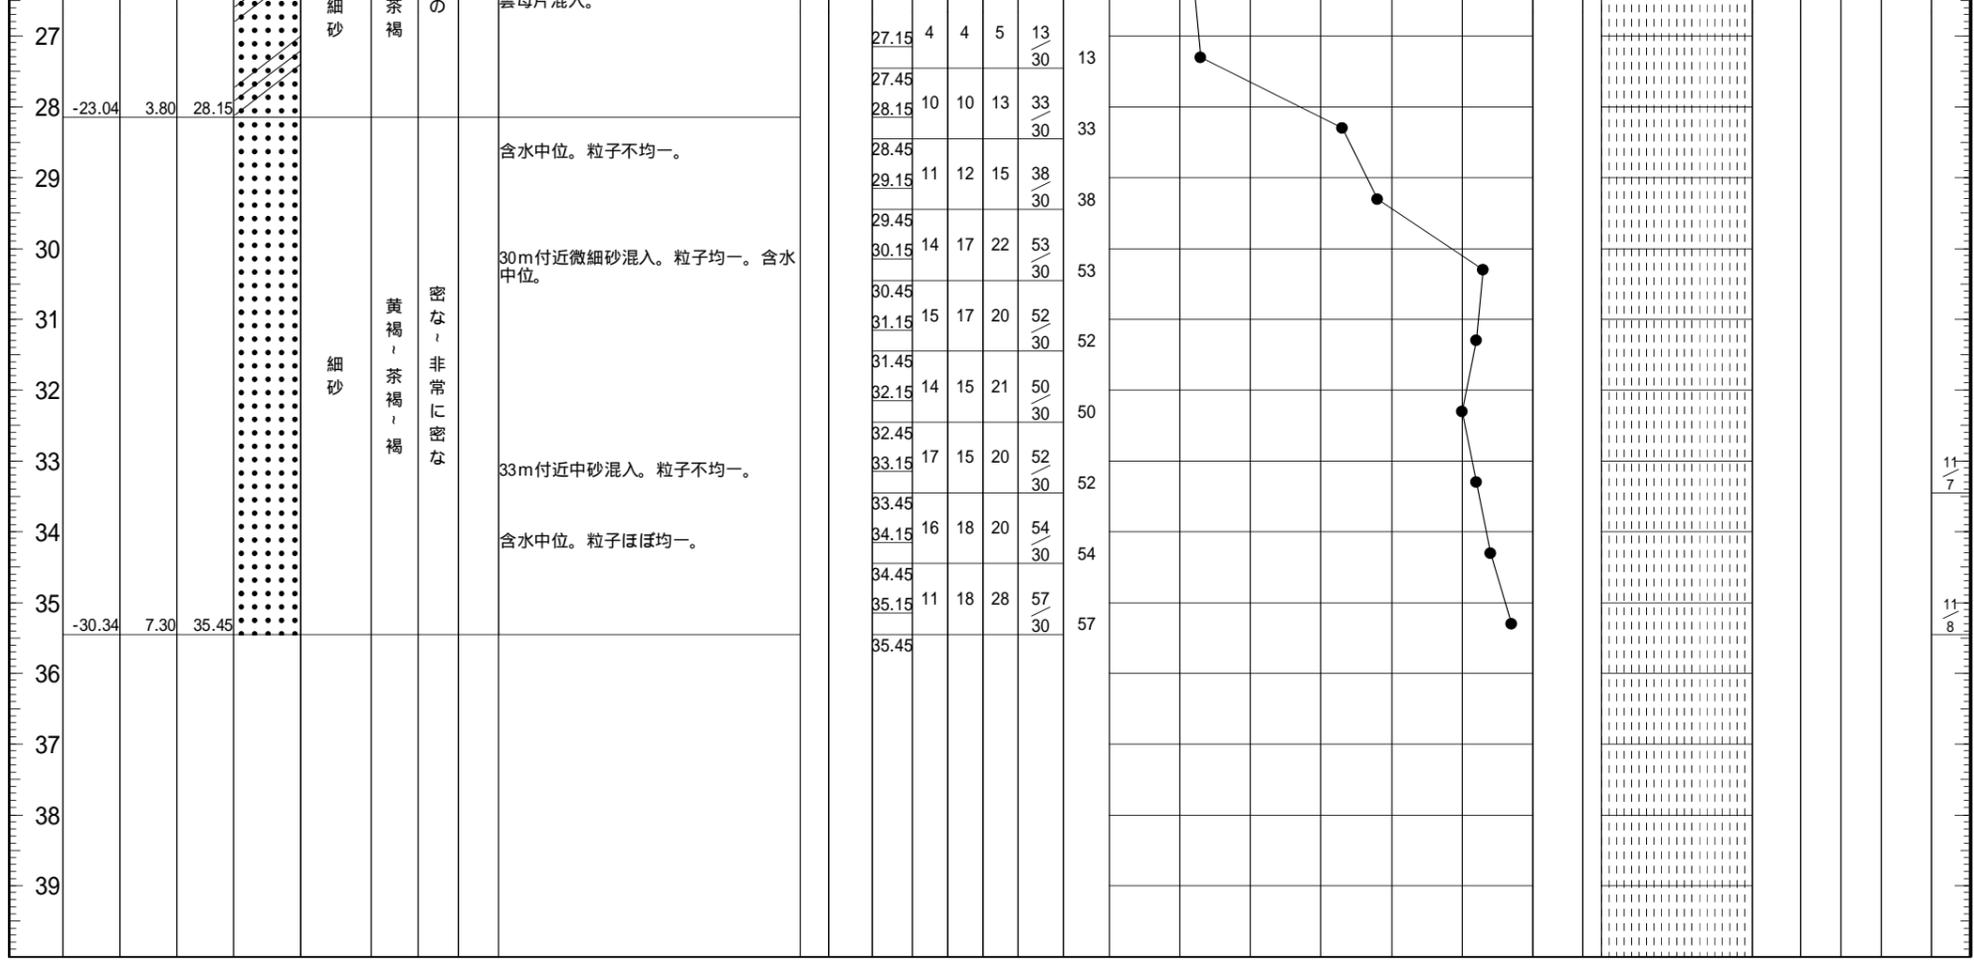
標尺 (m)	層厚 (m)	深度 (m)	柱状図	土質区分	色調	相対密度	相対稠度	記号	孔内水位 (m) / 測定月日	標準貫入試験				N値	原位置試験	試験名および結果	試料採取	室内試験	掘進
										深	10cmごとの打撃回数	打撃回数 / 貫入量 (cm)	深						
1	3.21	1.90	1.90	盛土、細砂	茶褐	中位		GL - 30cm 砕石混入。含水少。粒子ほぼ均一。	11/6	1.15	4	4	3	11/30					
2	2.11	1.10	3.00	盛土、粘土混じり細砂	茶褐	非常に緩い		含水中位。粒子ほぼ均一。	2.00	2.15	1	1	2	2/30	2.15	P1-1	細粒分		
3	0.71	1.40	4.40	盛土、細砂	暗青灰	中位の緩い		粒子不均一。含水中位。中砂混入。		2.45	5	10	9	24/30	2.45				
4	-0.49	1.20	5.60	腐植土	黒灰暗	軟らかい		腐植物混入。粘性弱。シルト分多い。		3.15	3	2	3	8/30					
5										3.45	1	2	1	4/30					
6										4.15	1	1	1	3/30	6.15	P1-2	細粒分		
7										4.45	1	2	2	5/30	6.45				
8										4.75	2	2	3	7/30	8.15	P1-3	細粒分		
9										8.45	2	2	2	6/30	8.45				
10	-5.04	4.55	10.15							9.15	1	1	1	3/30	10.15	P1-4	細粒分		
11	-6.59	1.55	11.70	シルト混じり細砂	暗灰	非常に緩い		含水大。粒子ほぼ均一。シルト所々厚く挟む。貝殻小片混入。		10.15	1	1	2	4/30	10.45				
12										11.15	2	3	3	8/30	12.15	P1-5	細粒分		
13										11.45	3	3	4	10/30	12.45				
14										12.15	3	3	6	12/30	14.15	P1-6	細粒分

15										12.45	3	3	4	10/30	14.45				
16	-11.19	4.60	16.30							14.15	3	3	4	10/30	16.15	P1-7	細粒分		
17	-12.69	1.50	17.80	シルト質細砂	暗灰	非常に緩い		貝殻小片混入。含水大位。		14.45	1	1	1	3/30	16.45				
18										15.15	モンケン自沈			0/40					
19										15.45	モンケン自沈			0/30					
20										16.15	モンケン自沈			0/35					
21										16.45	1	2	2	5/30					
22	-16.89	4.20	22.00	シルト質粘土	茶褐	中位		粘性弱。暗灰シルト部分的に混入。		17.15	1	2	2	5/30					
23	-18.19	1.30	23.30							17.45	2	2	4	8/30					
24	-19.24	1.05	24.35	細砂	暗緑灰	緩い		含水大。粒子ほぼ均一。		18.15	3	3	3	9/30					
25										18.45	3	3	4	10/30					
26										18.75	3	3	6	12/30					
27										19.15	4	4	5	13/30

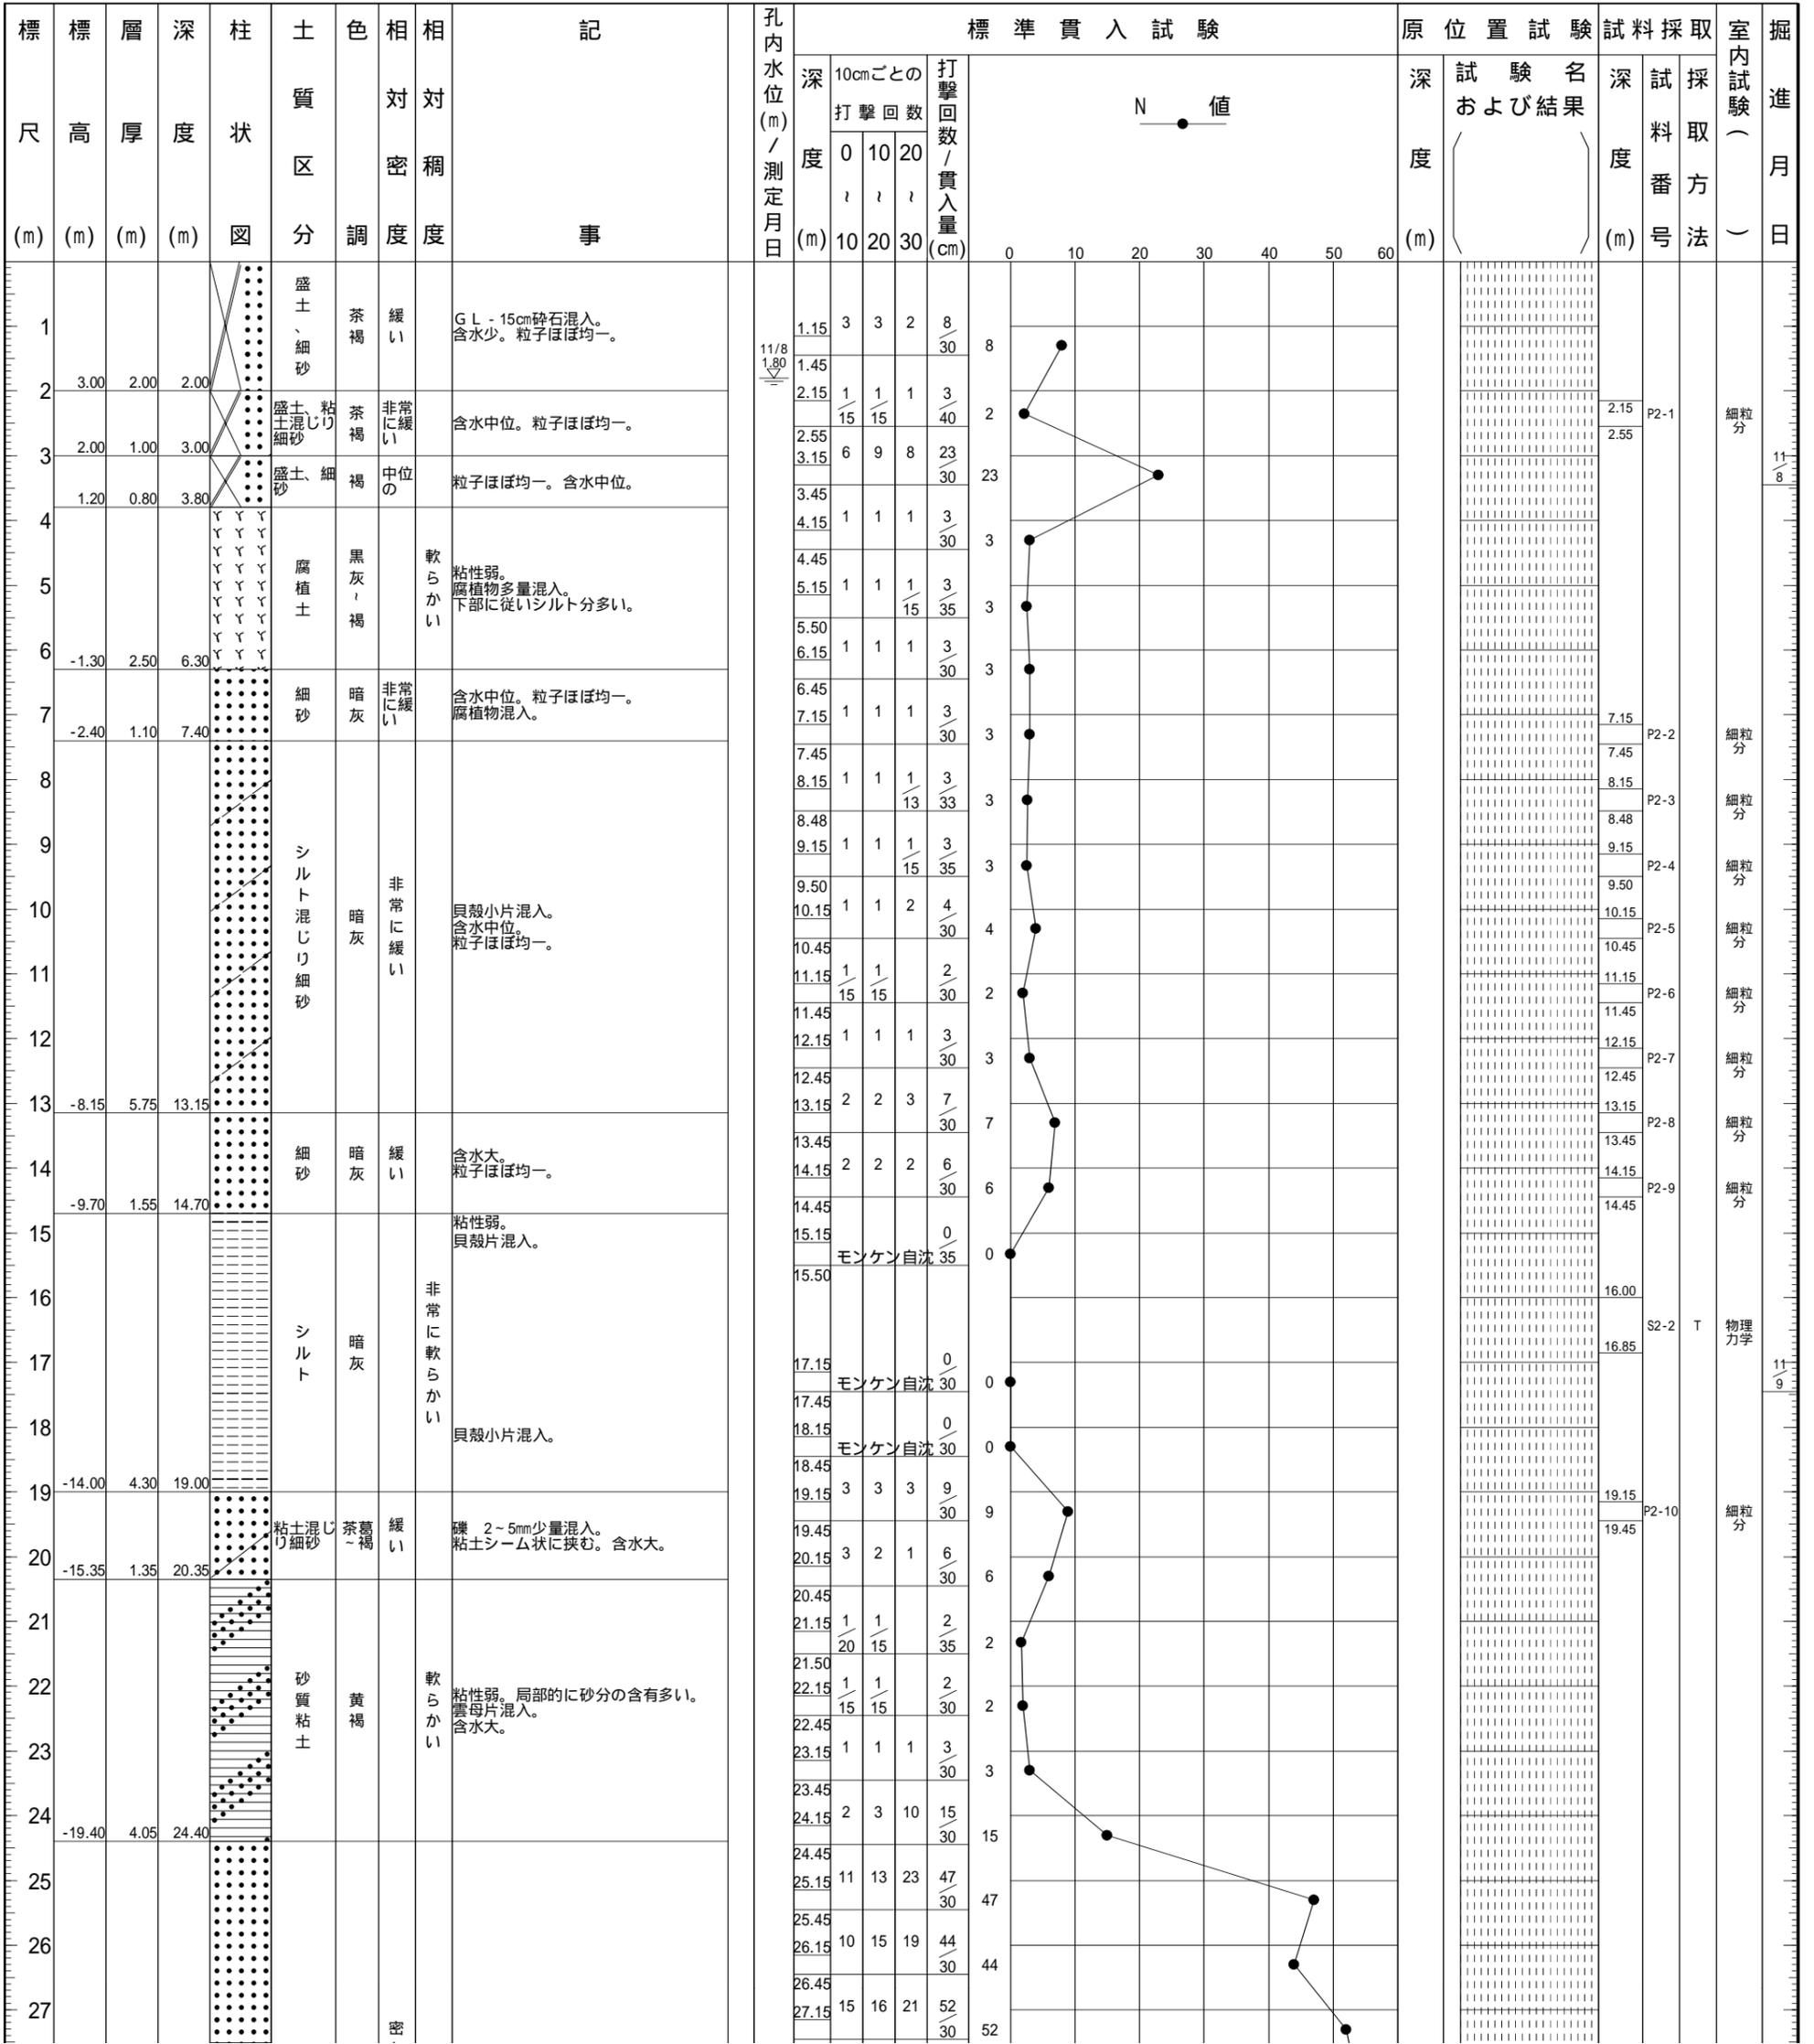
ボーリング名	No. 2		調査位置	千葉市花見川区瑞穂1丁目1他			北緯	35° 39' 48.2"			
発注機関	千葉市都市局建築部営繕課			調査期間	平成18年11月8日～18年11月10日		東経	140° 4' 7.8"			
調査業者名	主任技師			現場代理人	コア鑑定者		ボーリング責任者				
孔口標高	H=5.00m	角	180° 上 90° 下 0°	方	北 0° 西 270° 東 90° 南 180°	地盤勾配	水平 0° 鉛直 90°	使用機種	TOHOo-D(L)	ハンマー落下用具	半自動
総掘進長	32.45m	度	0°	向				エンジン	ヤンマーNFD8E	ポンプ	BG-5
