ボーリング柱状図

調査名 千葉市こてはし学校給食センター改築土質調査業務委託

事業・工事名 千葉市こてはし学校給食センター改築

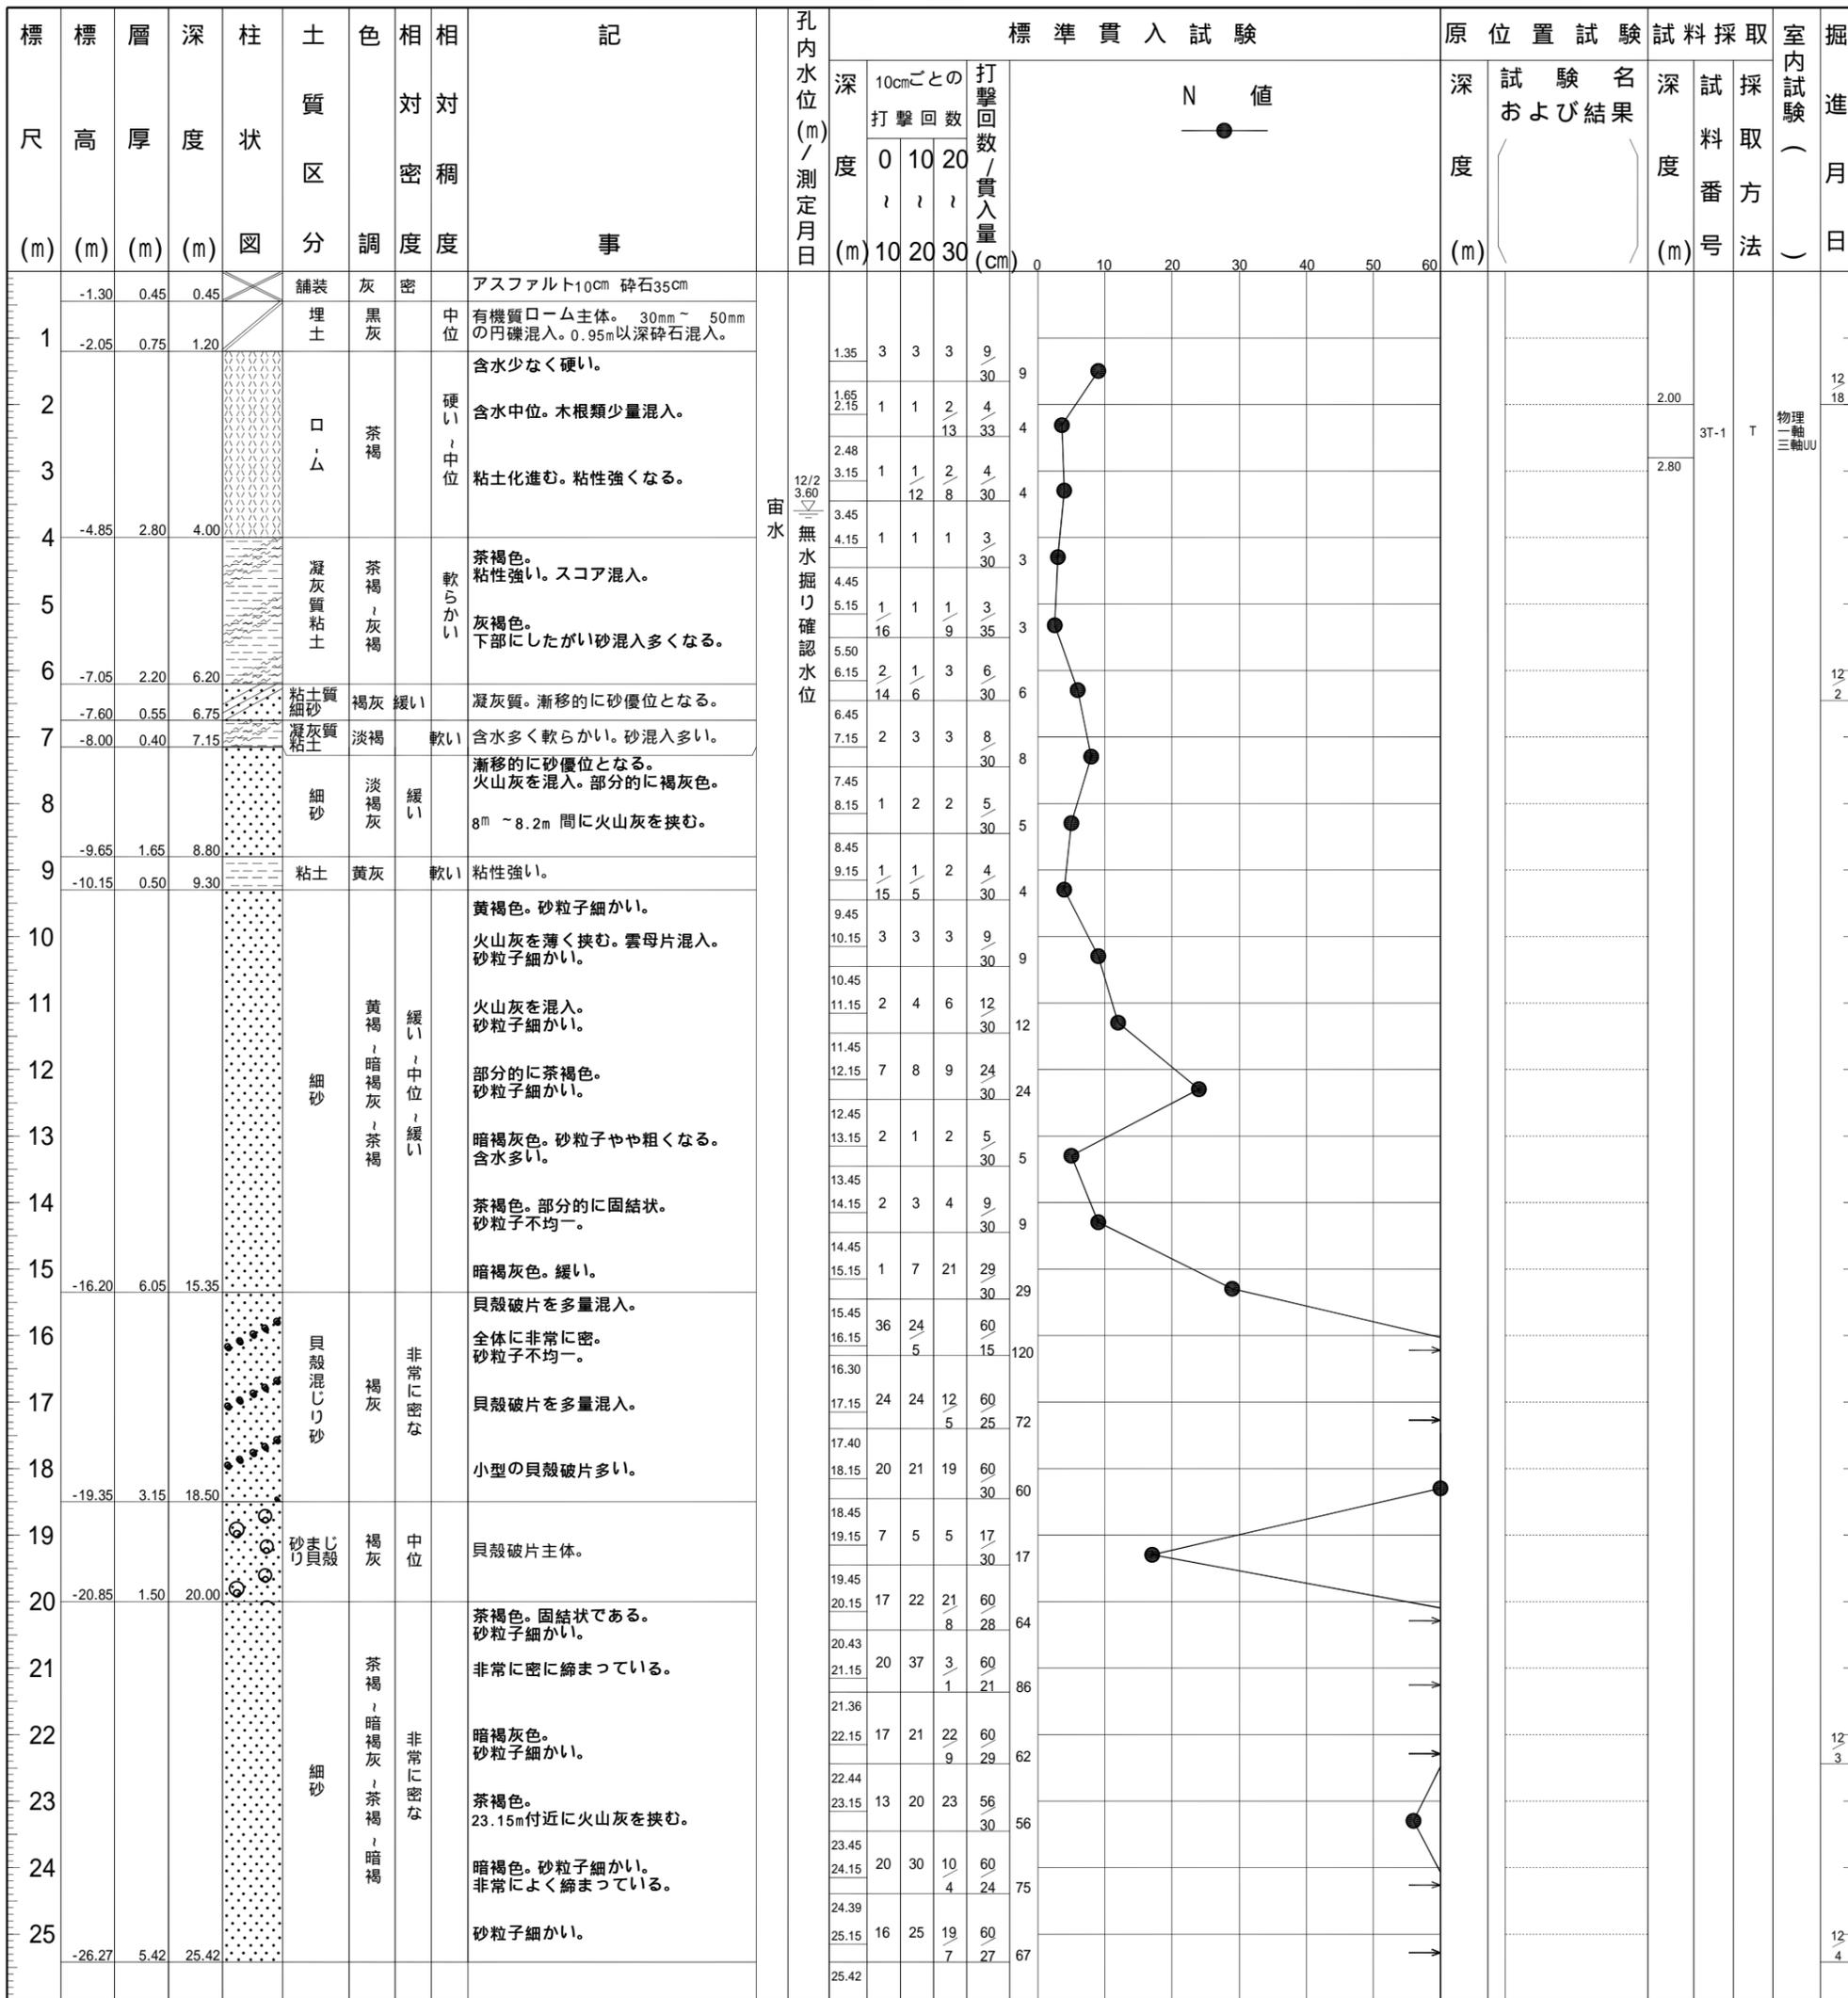
ボーリング柱状図

ボーリング名	No.3		調査位置	千葉市花見川区三角町782番地			北緯	35° 40' 56.499"			
発注機関	千葉市都市局建築部営繕課			調査期間	平成 25年 12月 2日 ~ 25年 12月18日		東経	140° 7' 33.829"			
調査業者名	主任技師			現場代理人	コア鑑定者		ボーリング責任者				
孔口標高	KBM -0.85m	角	180° 上 90° 下 0°	方	北 0° 西 270° 東 90° 南 180°	地盤勾配	鉛直 90° 水平 0°	使用機種	試錐機 KR-100	ハンマー 落下用具	半自動型
総掘進長	25.42m	度		向				エンジン	NS75	ポンプ	V-6
