## 添 付 資 料

# 地質調査結果

調 査 名 下田最終処分場浸出水処理施設建替土質調査業務委託

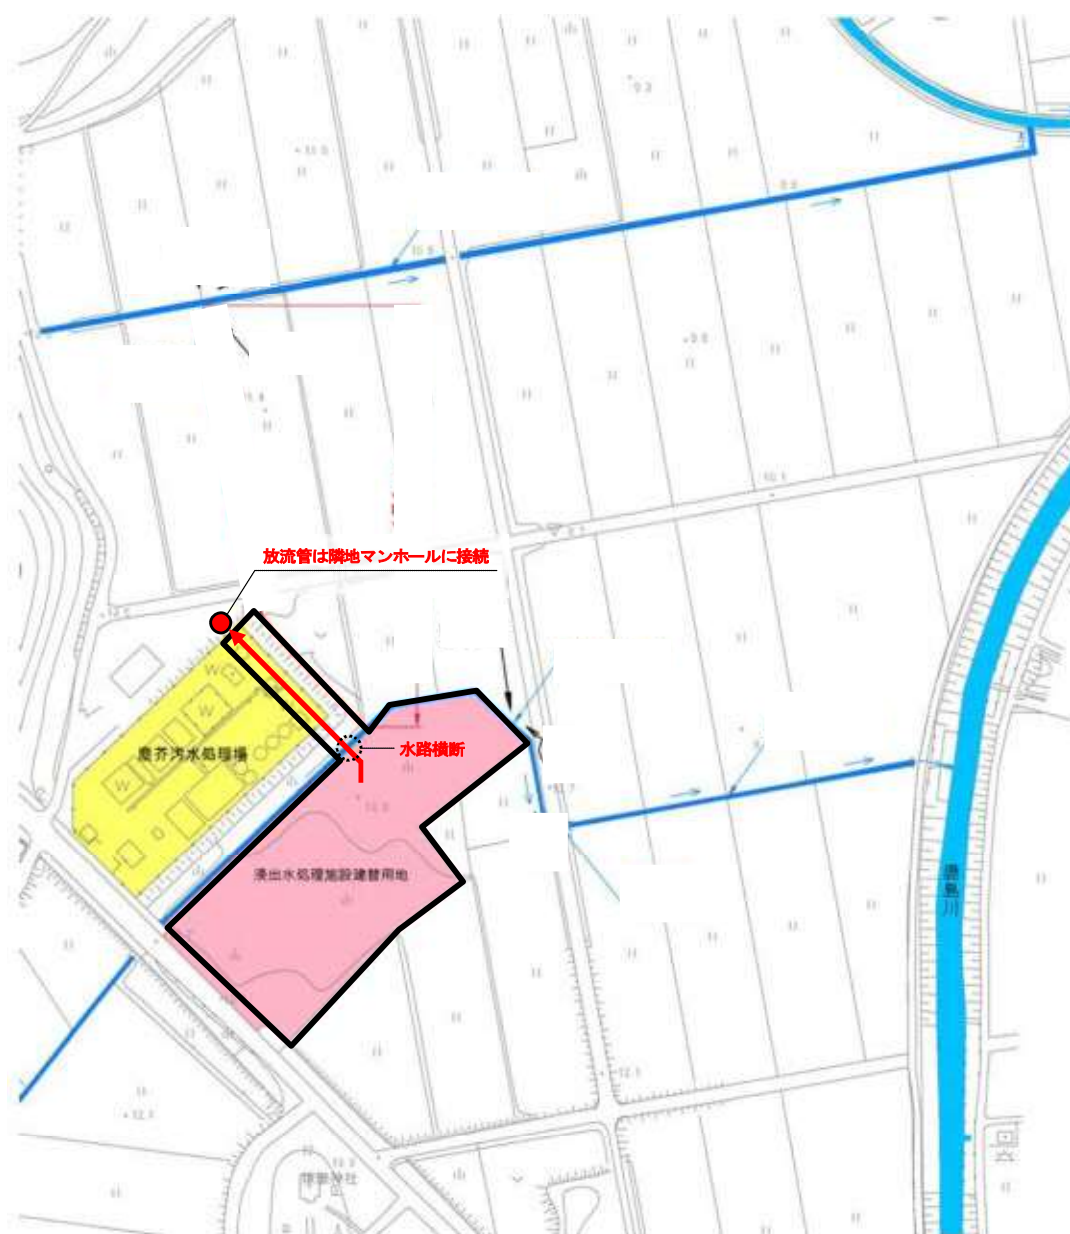
図-1.2 放流管設置工事概要図
