# 千葉市地震ハザードマップ

美浜区

建物被害予測（液状化）マップ

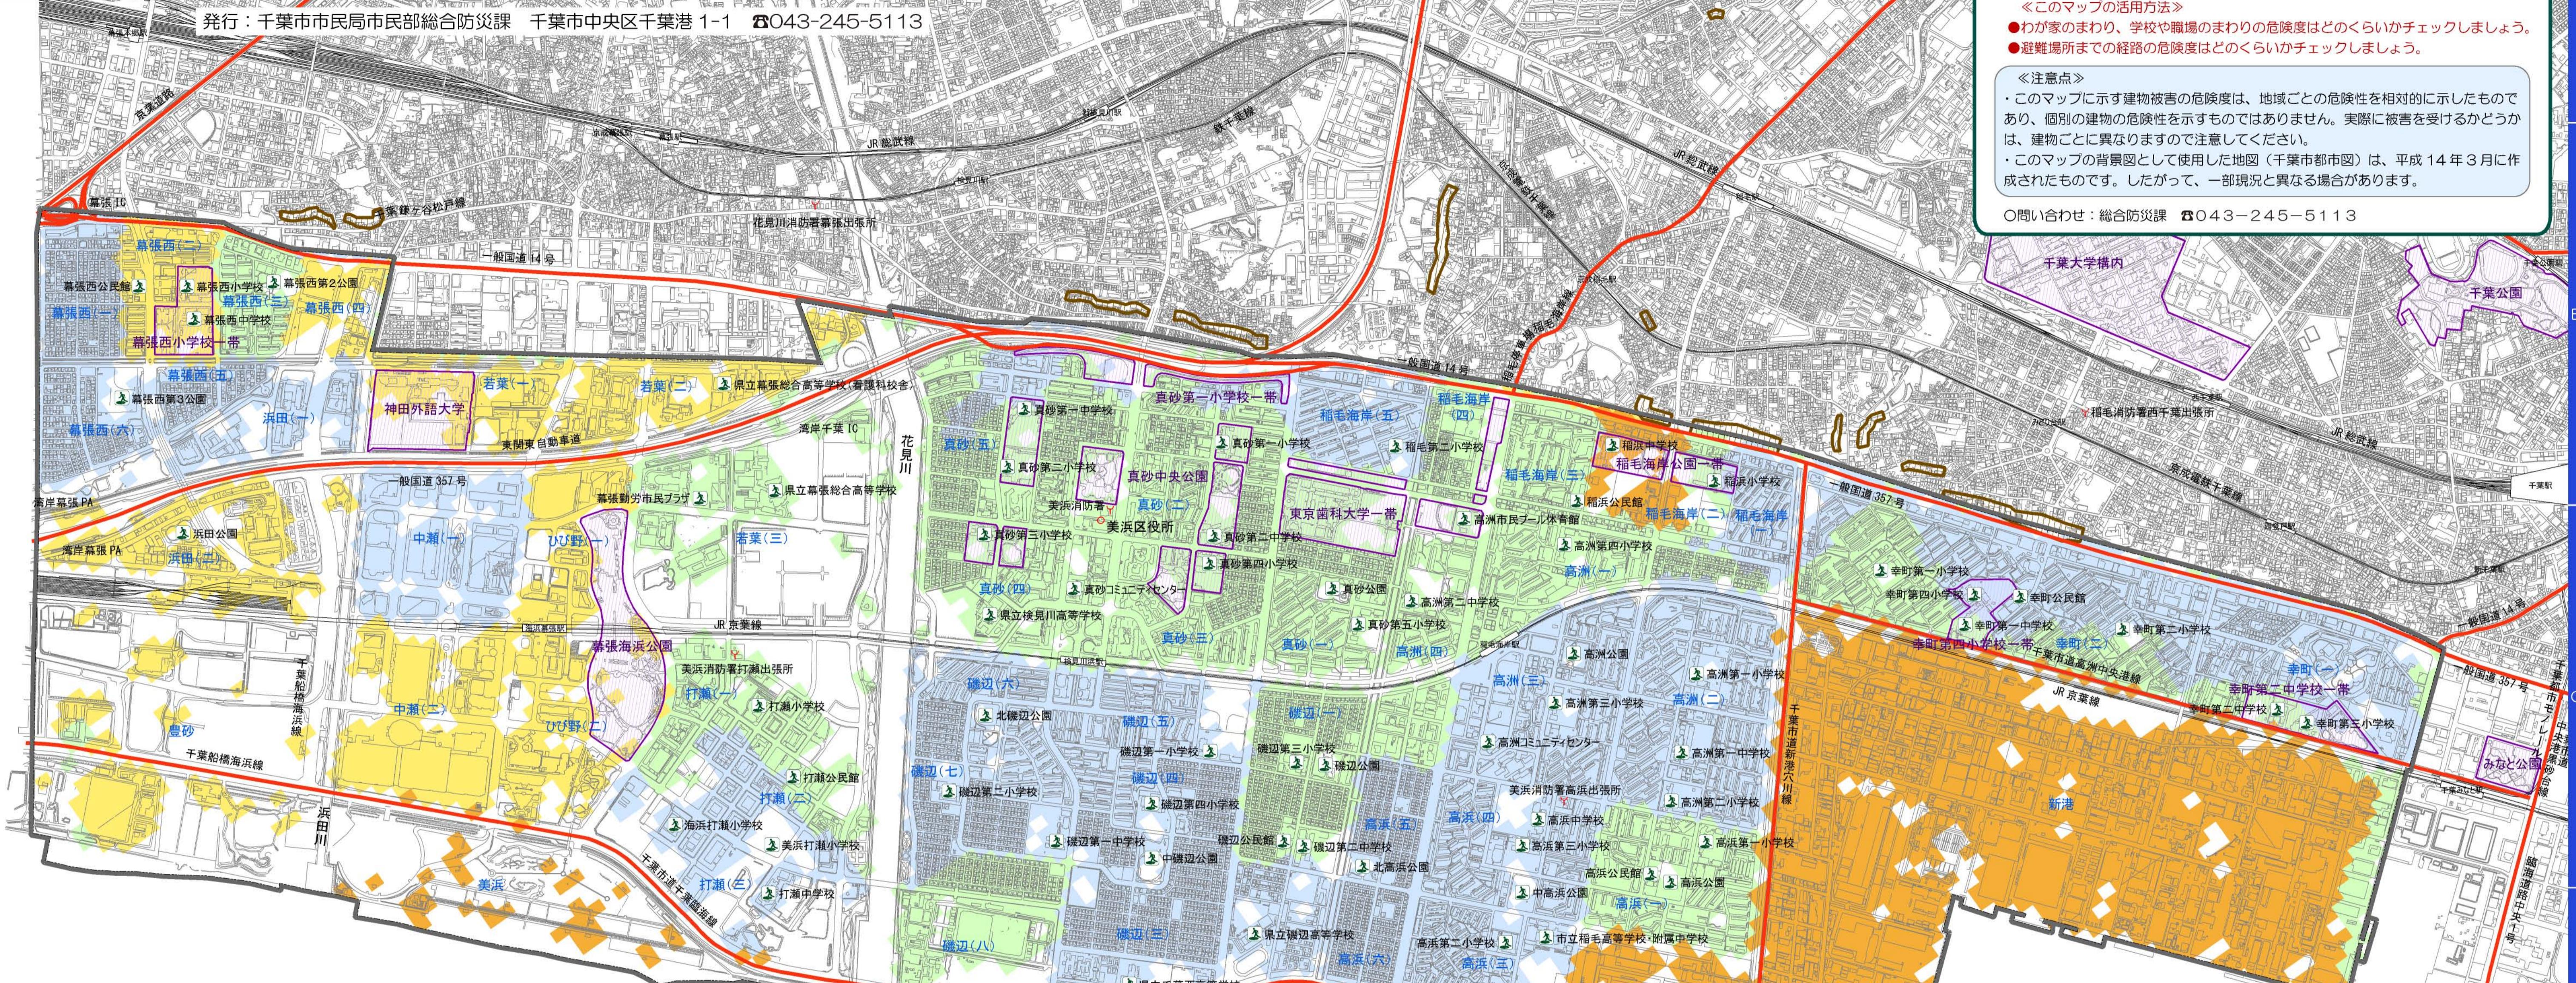
建物被害予測（液状化）マップは、東京湾北部地震（想定マグニチュード7.3）が発生した場合に、液状化により被害を受ける建物の割合（全壊率）を50mメッシュ単位で色で表示したものです。
