# ボーリング柱状図

調査名 千葉市立加曾利中学校他3校地質調査業務委託

ボーリングNo. 18018

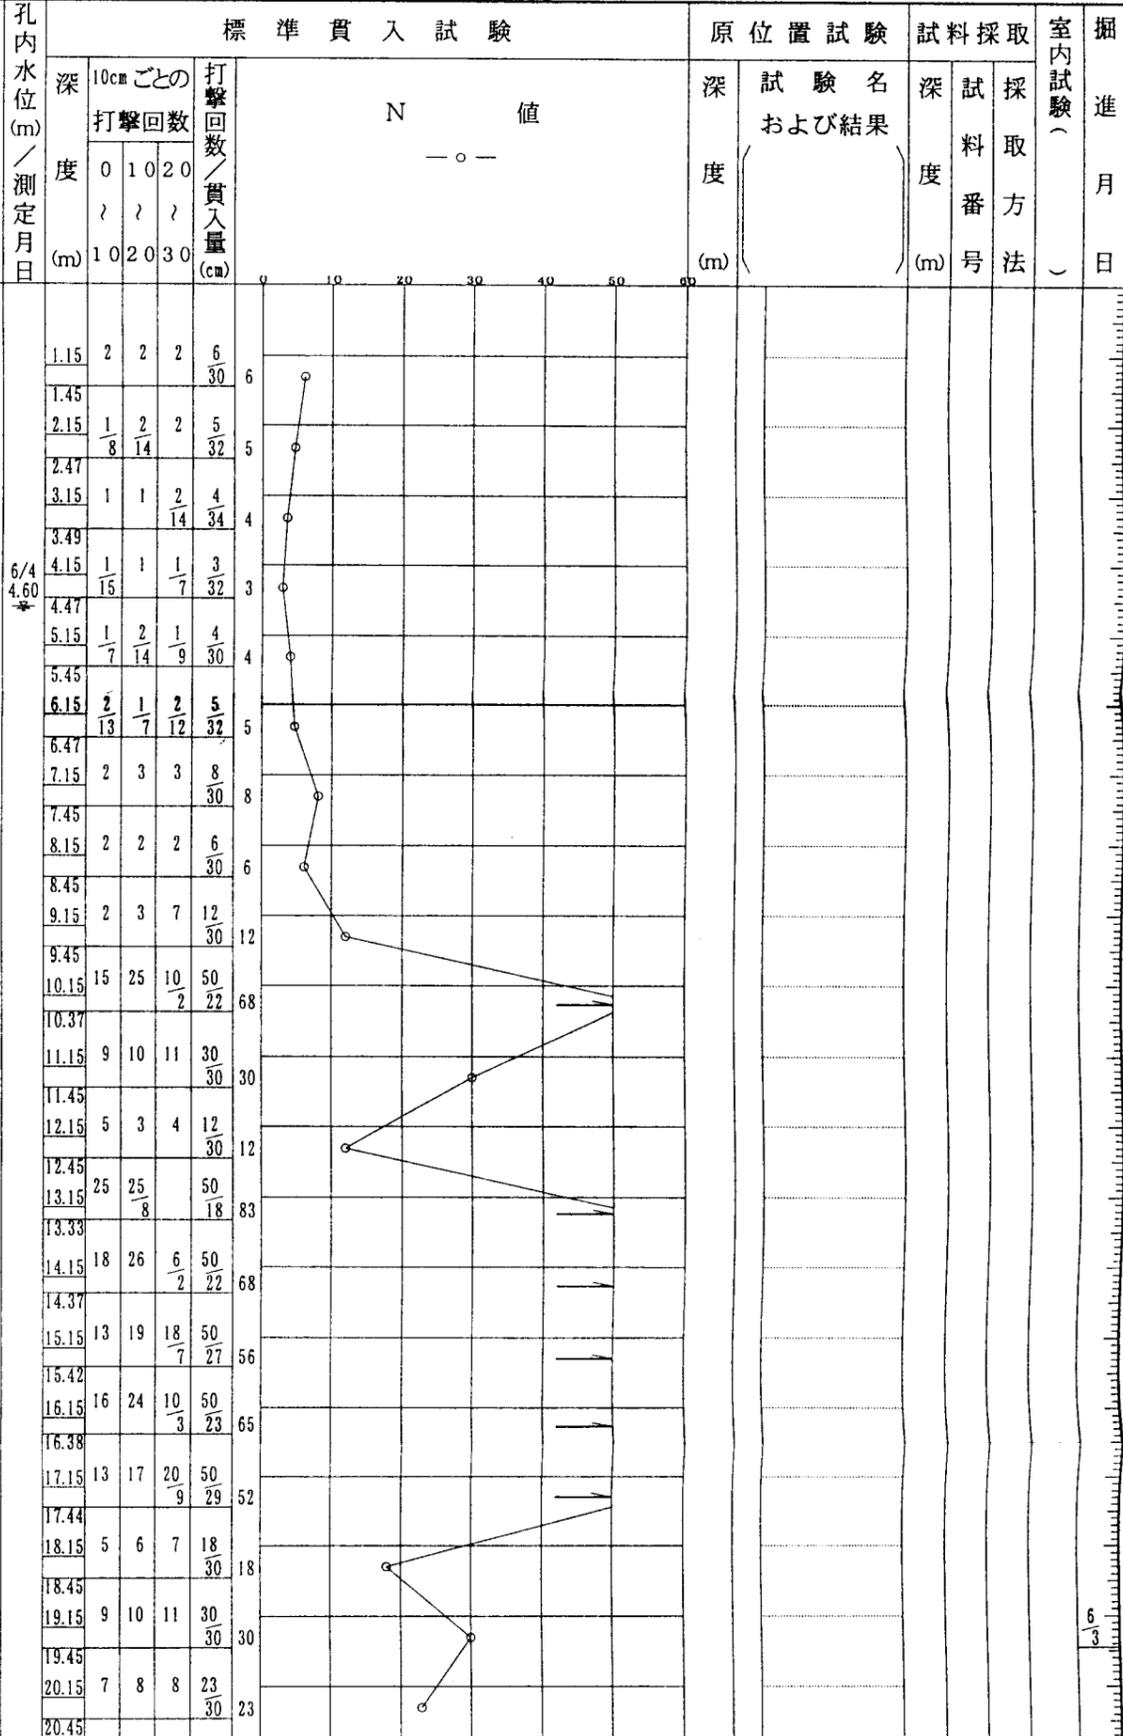
ボーリング名	こてはし台中学校		調査位置	千葉市花見区こてはし台5丁目15番1号			北緯
発注機関	千葉市建築部(保全課)			調査期間	平成9年6月3日～9年6月4日		東経
調査業者名	主任技師			現場代理人	コア鑑定者	---	
ボーリング責任者	トンビ						
孔口標高	KBM +0.02m	角	180° 上 90° 下 0°	方	北 0° 西 270° 東 90° 南 180°	地盤勾配	水平0°
総掘進長	20.45m	度		向		使用機種	試験機 カノ(KR-100) エンジン ヤンマー(NFD9)
						ハンマー落下用具	ポンプ カノ(V6-B)

標尺 (m)	層厚 (m)	深度 (m)	柱状図	土質区分	色調	相対密度	相対稠度	記号	標準貫入試験	原位置試験	試料採取	室内試験	掘進月日
1	0.90	-0.88	盛土	黒褐				ローム(黒木)である 碎石、ガラ、木片混入する					
2	3.35	-4.23	ローム	茶褐		中位		上部所々乱れている スコリア少量混入する 下部粘質ロームである					
3	4.25	-5.18	凝灰質粘土	乳黄灰～黄褐				粘性非常に強い 4.75m以深砂質粘土である					
4	5.85	-5.83	粘土質細砂	黄褐	緩い			粒子均一 粘土互層状に挟む					
5	7.75	-7.73	粘土混り細砂	黄褐	緩い			粒子均一 粘土分中量混入する 含水量多い					
6	9.30	-9.28	砂質シルト	黄灰	中位			上部50cm位粘土である 8.30m付近より細砂多量に混入する					
7	11.80	-11.78	細砂	黄褐	密な			粒子均一 酸化強く見られる 含水量中位 層下部赤褐色を呈する					
8	12.70	-12.68	細砂	赤褐	中位			粒子均一 酸化見られる					
9	13.75	-13.73	貝殻混り細砂	黄褐	密な			貝殻片中量混入する 含水量中位					
10	17.45	-17.43	細砂	黄灰～暗黄灰	密な			粒子均一 貝殻片少量混入する 含水量中位					
11	20.45	-20.43	貝殻混り細砂	暗黄灰	中位			粒子均一 貝殻片全体に中量混入する 含水量中位
