建物劣化調査表

建物・建築設備 劣化物調査

工場棟 地階

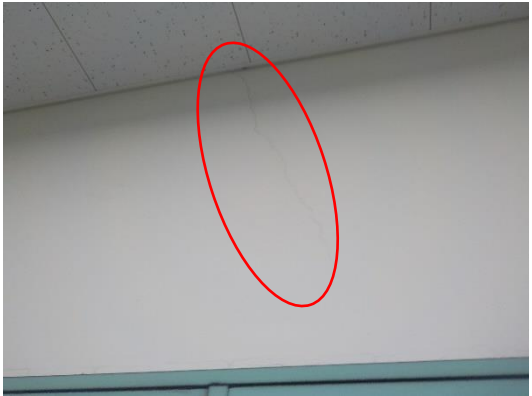
| B-3 | | 場所 | 前室B-3 |

| | 図面位置 | 場所 | 部位 | 不具合 | 備考 |
|---|---|---|---|---|---|
| B-3 | | 前室B-3 | 壁 | クラック（微量）有り | |

| | | 不具合 | クラック（微量）有り |

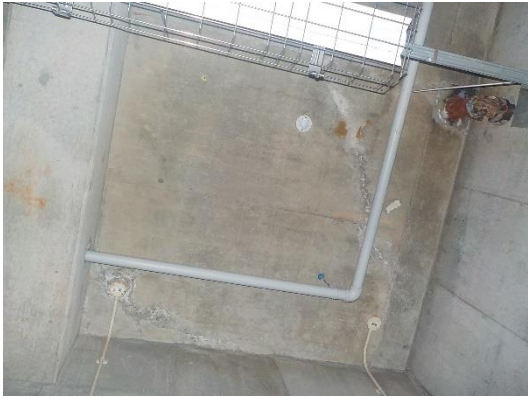
| B-6 | | 場所 | 排水処理設備室1 |

| | 図面位置 | 場所 | 部位 | 不具合 | 備考 |
|---|---|---|---|---|---|
| B-6 | ⑤ | 排水処理設備室1 | 天井 | 漏水痕あり | 無機系排水処理水槽付近 |

| | | 不具合 | 漏水痕あり |

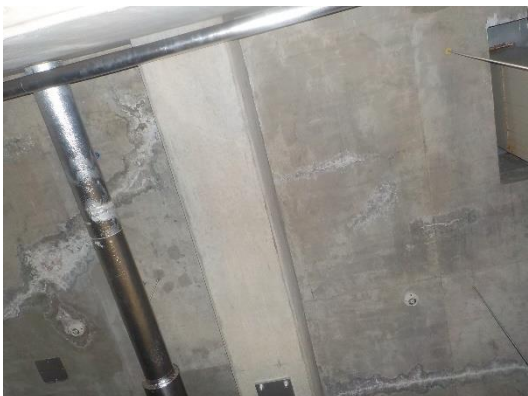
| B-15 | | 場所 | 排水処理設備室1 |

| | 図面位置 | 場所 | 部位 | 不具合 | 備考 |
|---|---|---|---|---|---|
| B-15 | ⑭ | 排水処理設備室1 | 天井 | 漏水痕あり | |

| | | 不具合 | 漏水痕あり |

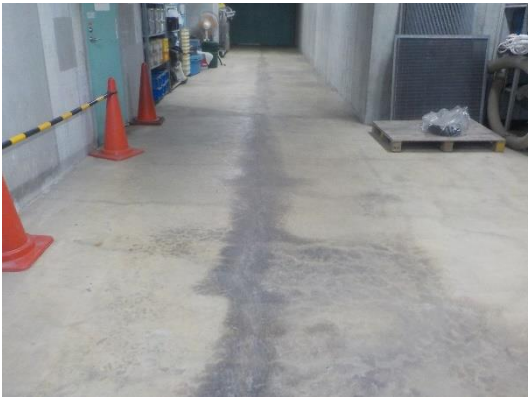
| B-16 | | 場所 | メンテナンススペース |

| | 図面位置 | 場所 | 部位 | 不具合 | 備考 |
|---|---|---|---|---|---|
| B-16 | ⑮ | メンテナンススペース | 床 | クラック（微量）有り | |

| | | 不具合 | クラック（微量）有り |

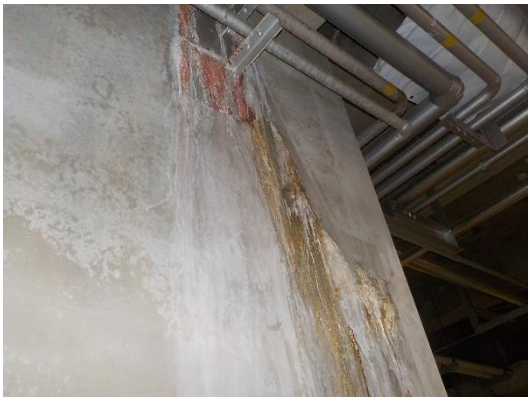
| B-17 | | 場所 | メンテナンススペース |

| | 図面位置 | 場所 | 部位 | 不具合 | 備考 |
|---|---|---|---|---|---|
| B-17 | ⑯ | メンテナンススペース | 壁 | 漏水痕あり | ボイラープロー排水槽付近 |

| | | 不具合 | 漏水痕あり |
| | | 備考 | ボイラーブロー排水槽付近 |

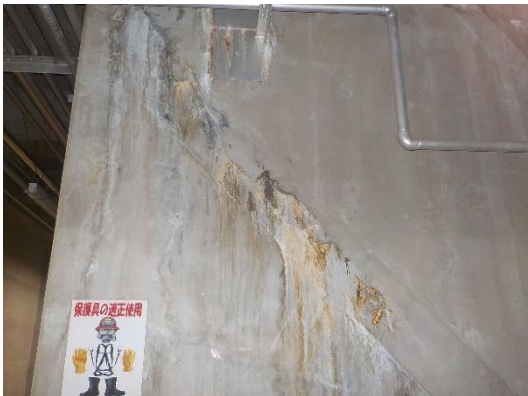
| B-18 | | 場所 | メンテナンススペース |

| | 図面位置 | 場所 | 部位 | 不具合 | 備考 |
|---|---|---|---|---|---|
| B-18 | | メンテナンススペース | 壁 | 漏水痕あり | ボイラープロー排水槽付近 |

| | | 不具合 | 漏水痕あり |

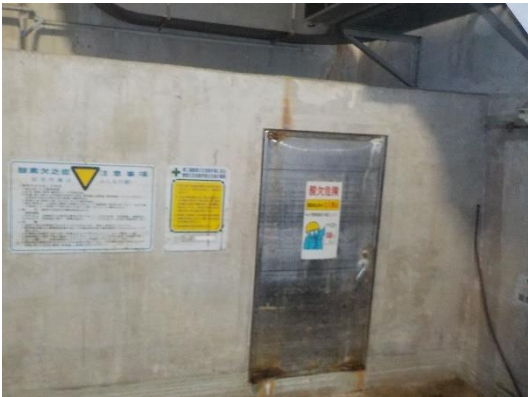
| B-19 | | 場所 | ごみ污水处理槽室 |

| | 図面位置 | 場所 | 部位 | 不具合 | 備考 |
|---|---|---|---|---|---|
| B-19 | ⑰ | ごみ汚水処理槽室 | 扉 | 腐蝕劣化 | 開閉不可 |

| | | 不具合 | 腐蝕劣化 |
| | | 備考 | 開閉不可 |

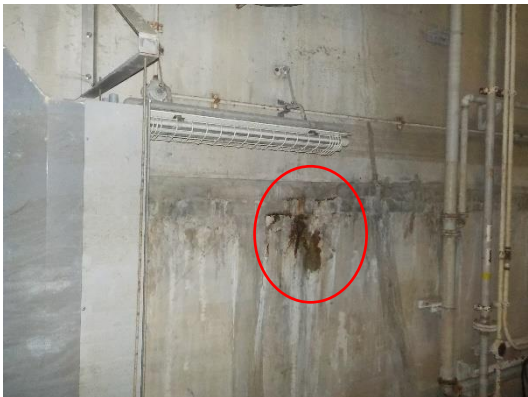
| B-20 | | 場所 | ごみ污水处理槽室 |

| | 図面位置 | 場所 | 部位 | 不具合 | 備考 |
|---|---|---|---|---|---|
| B-20 | ⑱ | ごみ汚水処理槽室 | 壁 | 漏水痕あり | |

| | | 不具合 | 漏水痕あり |

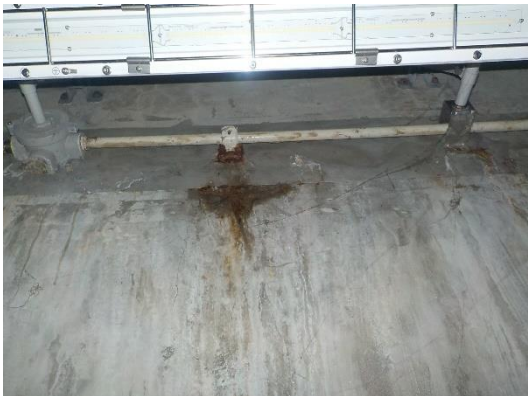
| B-21 | | 場所 | 排水処理設備室1 |

| | 図面位置 | 場所 | 部位 | 不具合 | 備考 |
|---|---|---|---|---|---|
| B-21 | ⑲ | 排水処理設備室1 | 壁 | 漏水痕あり | |

| | | 不具合 | 漏水痕あり |

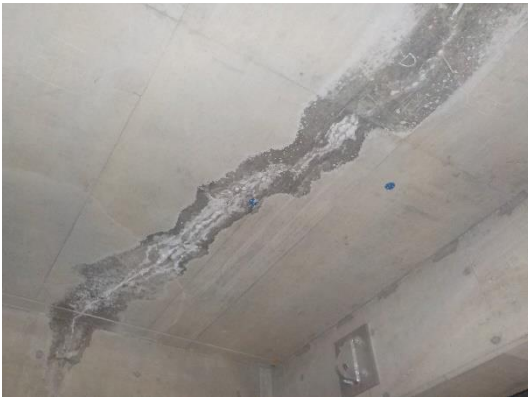
| B-28 | | 場所 | 灰溶融設備室1 |

| | 図面位置 | 場所 | 部位 | 不具合 | 備考 |
|---|---|---|---|---|---|
| B-28 | ㉖ | 灰溶融設備室1 | 天井 | 漏水痕あり | No.1ビット灰搬送コンベヤ上部 |

| | | 不具合 | 漏水痕あり |
| | | 備考 | No.1ピット灰搬送コンベヤ上部 |

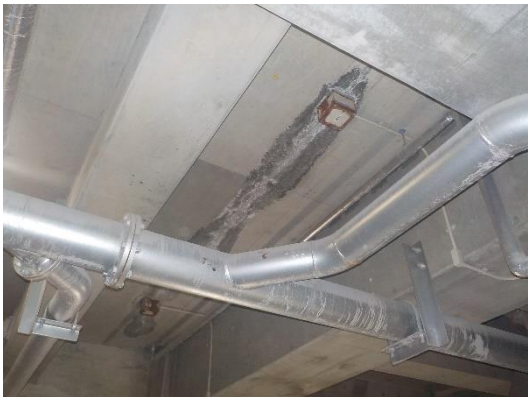
| B-29 | | 場所 | 灰溶融設備室1 |

| | 図面位置 | 場所 | 部位 | 不具合 | 備考 |
|---|---|---|---|---|---|
| B-29 | | 灰溶融設備室1 | 天井 | 漏水痕あり | No.1ビット灰搬送コンベヤ付近上部 |

| | | 不具合 | 漏水痕あり |
| | | 備考 | No.1ピット灰搬送コンベヤ<br>付近上部 |

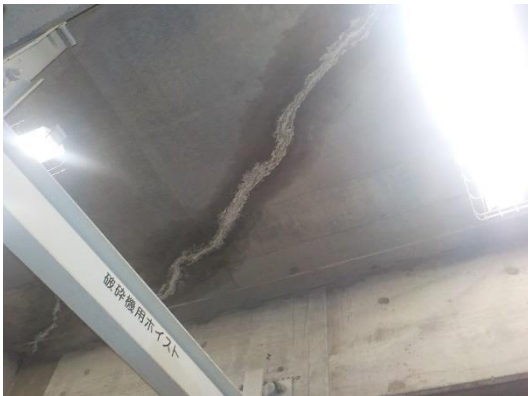
| B-30 | | 場所 | 灰溶融設備室1 |

| | 図面位置 | 場所 | 部位 | 不具合 | 備考 |
|---|---|---|---|---|---|
| B-30 | ㉗ | 灰溶融設備室1 | 天井 | 漏水痕あり | 破砕機用ホイストレール付近上部 |

| | | 不具合 | 漏水痕あり |
| | | 備考 | 破砕機用ホイスレール<br>付近上部 |

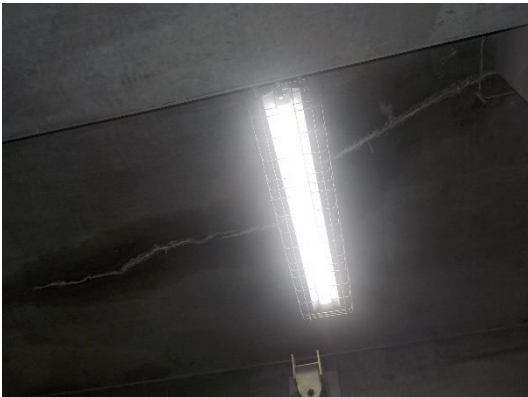
| B-31 | | 場所 | 灰溶融設備室1 |

| | | 不具合 | 漏水痕あり |
| | | 備考 | 破砕機用ホイストレール<br>付近上部 |

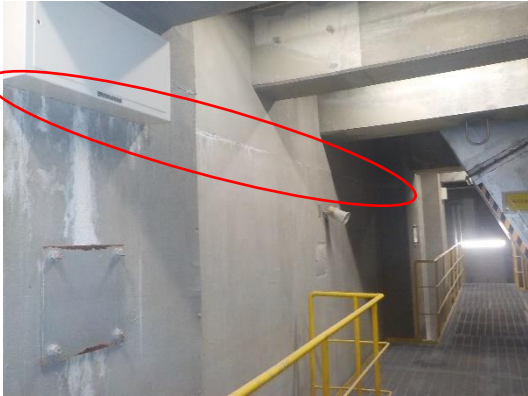
| B-32 | | 場所 | 灰溶融設備室1 |

| | 図面位置 | 場所 | 部位 | 不具合 | 備考 |
|---|---|---|---|---|---|
| B-32 | ㉘ | 灰溶融設備室1 | 壁面 | 漏水痕あり | 空気管格納箱から柱まで横に漏水痕 |

| | | 不具合 | 漏水痕あり |
| | | 備考 | 空気管格納箱から柱まで<br>横に漏水痕 |

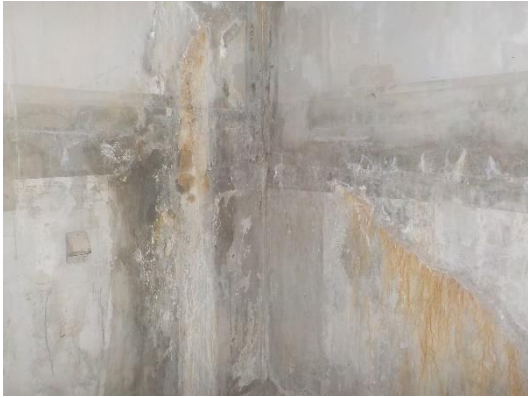
| B-35 | | 場所 | 灰溶融設備室1 |

| | 図面位置 | 場所 | 部位 | 不具合 | 備考 |
|---|---|---|---|---|---|
| B-35 | ㉚ | 灰溶融設備室1 | 壁面 | 漏水痕あり | |

| | | 不具合 | 漏水痕あり |

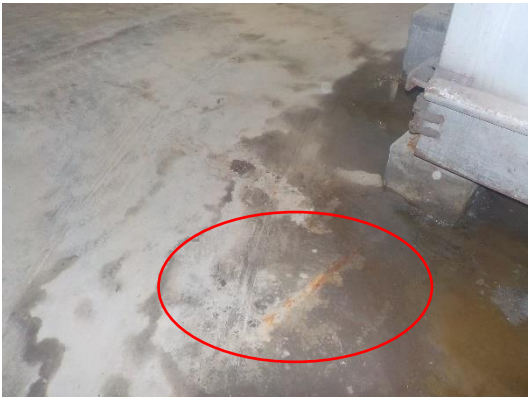
| B-37 | | 場所 | 灰溶融設備室1 |

| | | 不具合 | 鉄筋架台露出 |

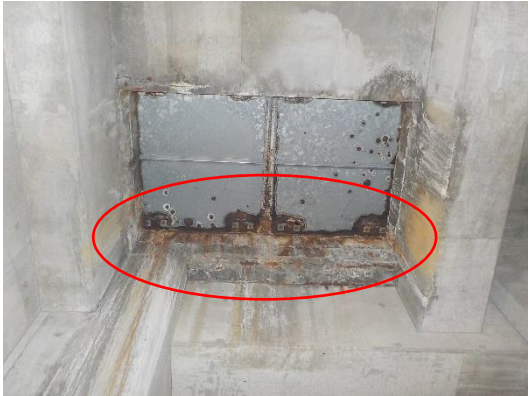
| B-38 | | 場所 | 溶融炉機器冷却水揚水ポンプ室 |

| | | 不具合 | クラック有り |
| | | 備考 | マシンハッチ腐蝕 |

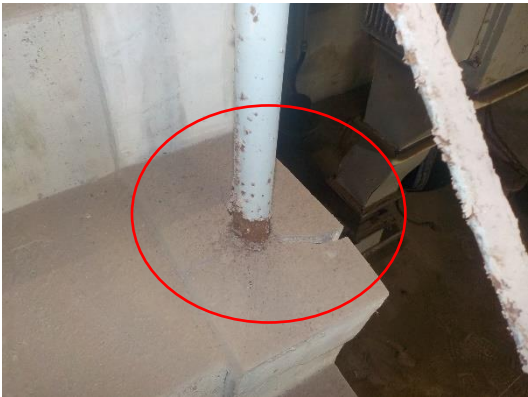
| B-40 | | 場所 | 階段9 |

| | | 不具合 | クラック有り |

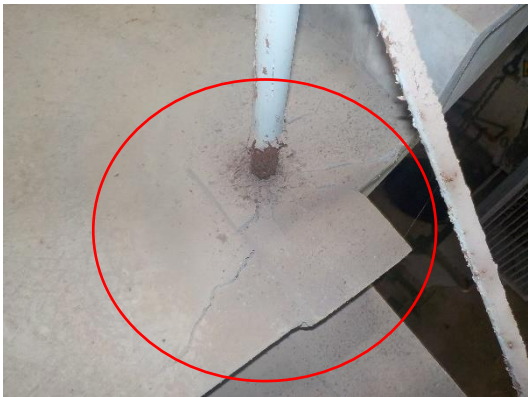
| B-41 | | 場所 | 階段9 |

| | | 不具合 | クラック有り |

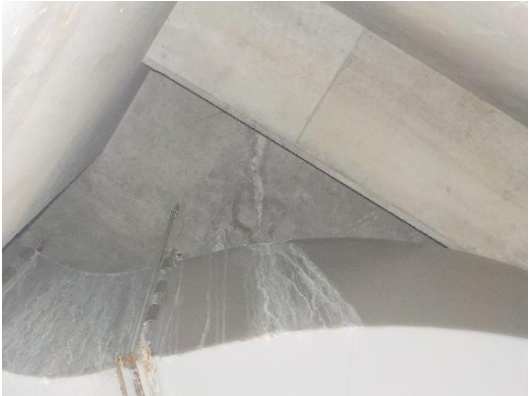
| 1F-2 | | 場所 | 炉室 |

| | 図面位置 | 場所 | 部位 | 不具合 | 備考 |
|---|---|---|---|---|---|
| 1F-2 | ② | 炉室 | 天井 | 漏水痕有り | |

| | | 不具合 | 漏水痕有り |

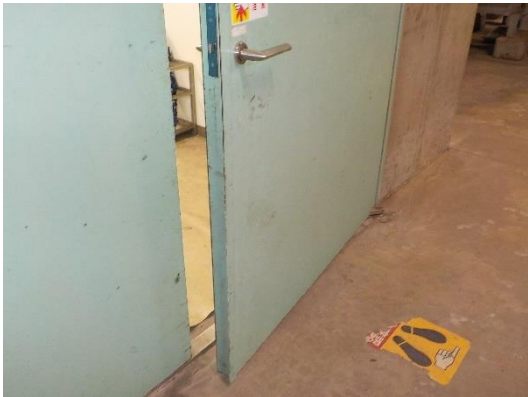
| 1F-4 | | 場所 | 前室1-2 |

| | | 不具合 | 開閉不良 |
| | | 備考 | 床面に引っ掛かり |

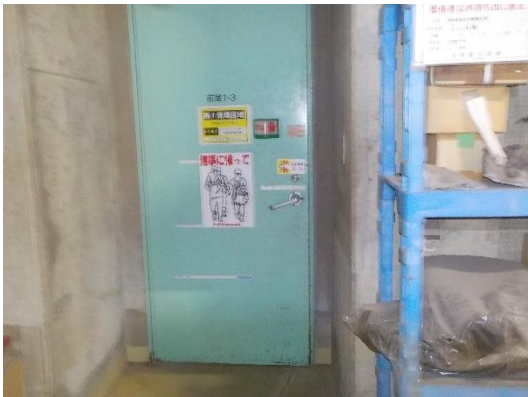
| 1F-5 | | 場所 | 前室1-3 |

| | | 不具合 | 開閉不良 |

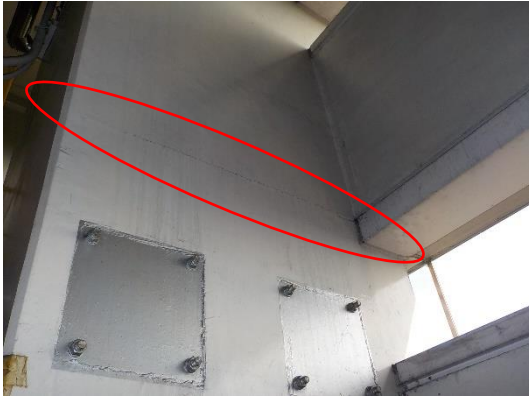
| 2F-2 | | 場所 | プラットフォーム |

| | | 不具合 | クラック有り |

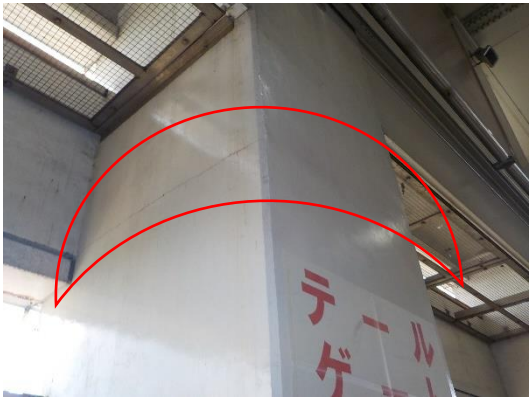
| 2F-5 | | 場所 | プラットホーム |

| | | 不具合 | クラック有り |

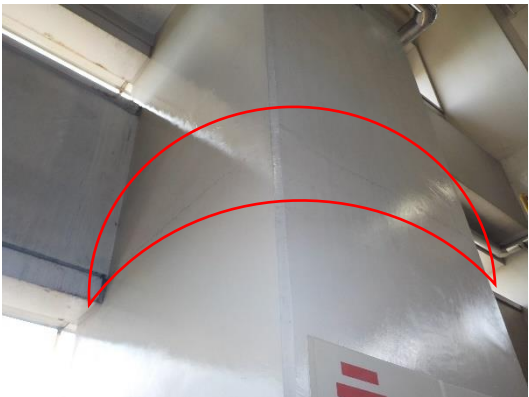
| 2F-8 | | 場所 | プラットホーム |

| | | 不具合 | クラック有り |

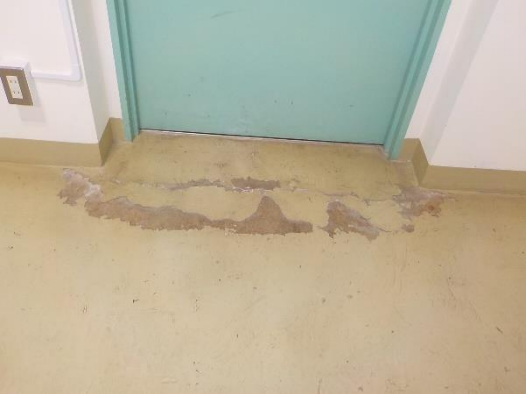
| 2F-12 | | 場所 | ホール2-1 |

| 2F-12 | ⑫ | ホール2-1 | 床 | 塗床材の剥がれあり | |

| | | 不具合 | 塗床材の剥がれあり。 |

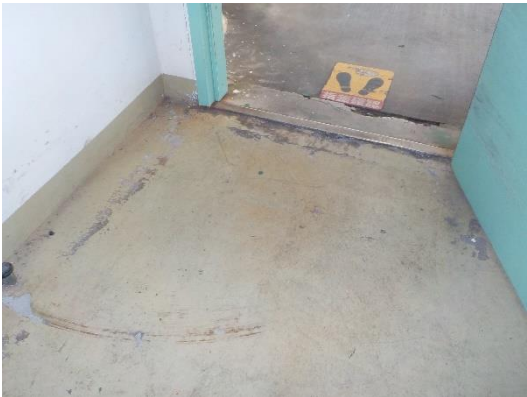
| 2F-13 | | 場所 | 前室2-2 |

| | | 不具合 | 塗床材の剥がれあり。 |

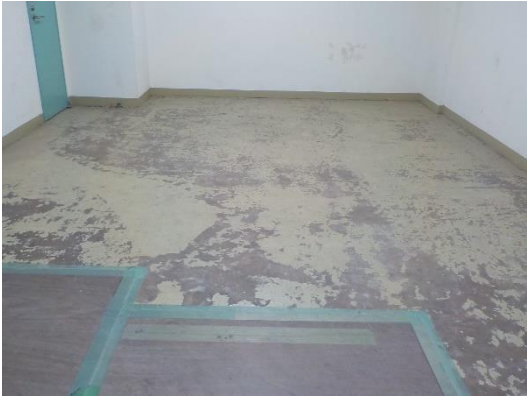
| 2F-14 | | 場所 | ホール2-2 |

| | | 不具合 | 塗床材の剥がれあり。 |

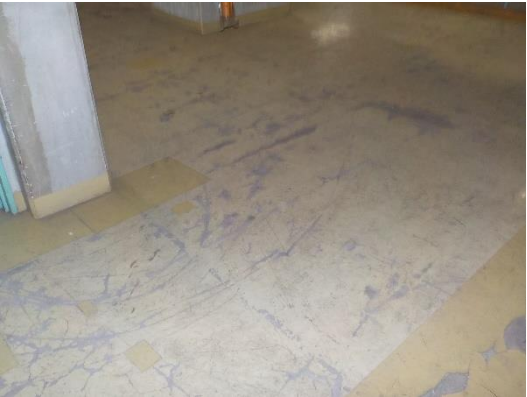
| 2F-15 | | 場所 | 自家用発電機室 |

| | | 不具合 | 塗床材の剥がれあり。 |

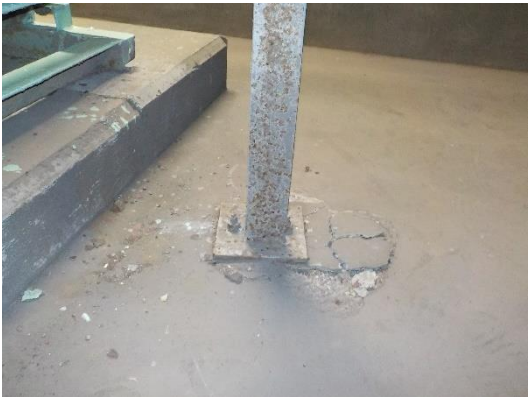
| 2F-16 | | 場所 | 建築設備室2-1 |

| | | 不具合 | クラック有り |

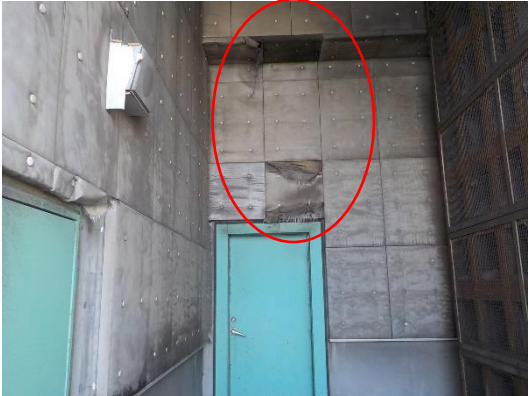
| 2F-17 | | 場所 | チャンバー室2 |

| | | 不具合 | 吸音材の剥がれあり。 |

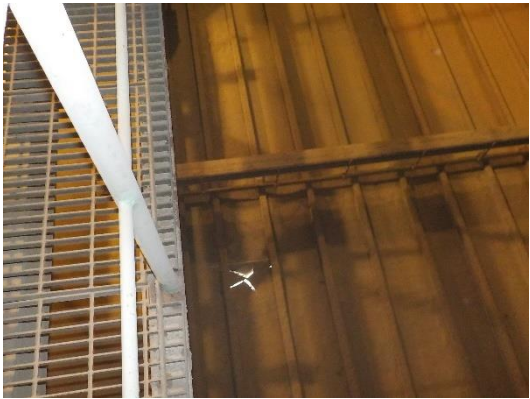
| 2F-19 | | 場所 | スラグ等搬出場上部 |

| | | 不具合 | 穴あり |

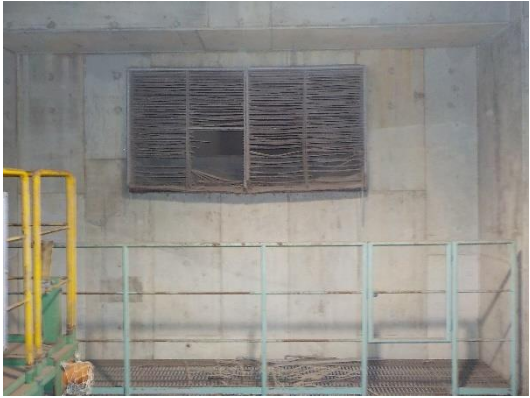
| 2F-20 | | 場所 | スラグクレーン |

| | | 不具合 | 腐蝕劣化 |

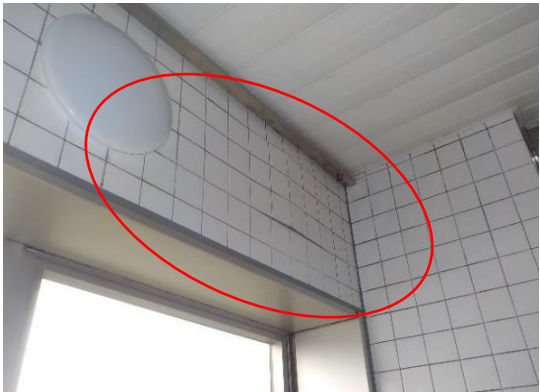
| 3F-1 | | 場所 | 男子浴室 |

| | | 不具合 | タイル浮き |

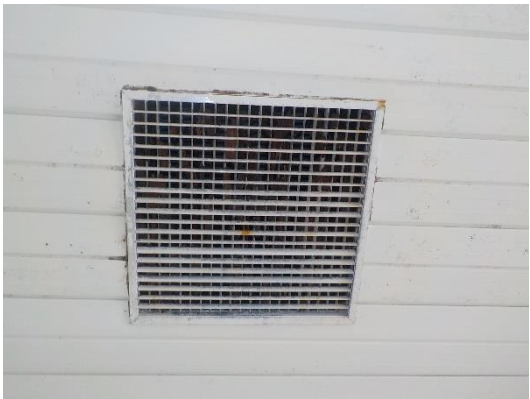
| 3F-2 | | 場所 | 男子浴室 |

| | | 不具合 | 内部ダクト錆び |

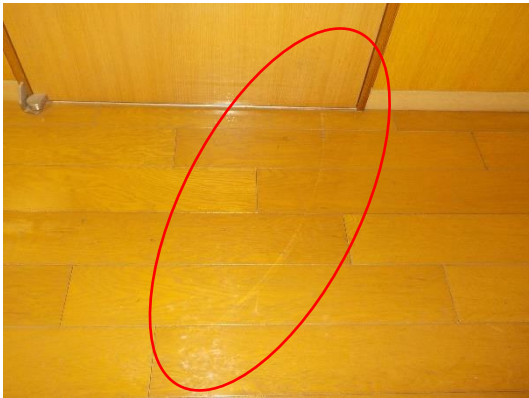
| 3F-3 | | 場所 | 見学者通路 |

| | | 不具合 | 擦り痕 |
| | | 備考 | 自家用発電機室上部入口 |

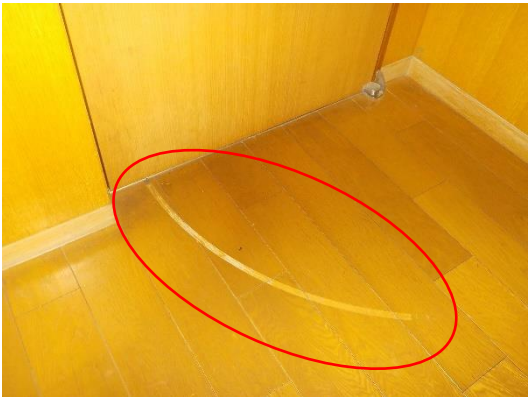
| 3F-4 | | 場所 | 見学者通路 |

| | | 不具合 | 擦り痕 |
| | | 備考 | プラットホーム監視室入口 |

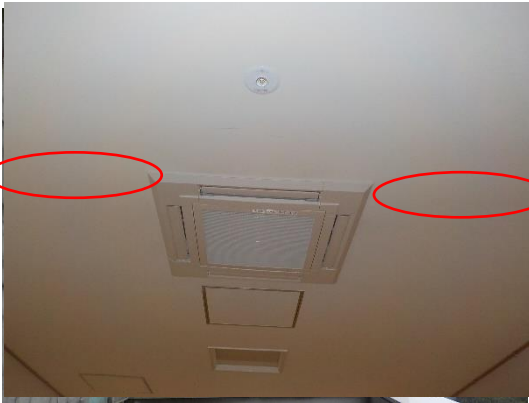
| 3F-5 | | 場所 | 見学者通路 |

| | | 不具合 | クラック有り |

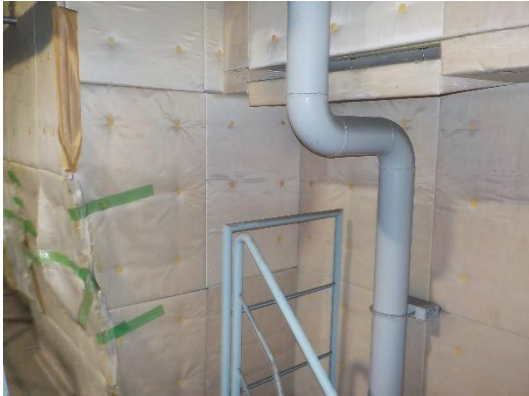
| 3F-6 | | 場所 | 自家用発電機室上部 |

| | | 不具合 | グラスウールはがれ |

| | | 備考 | グラスウール貼替 |

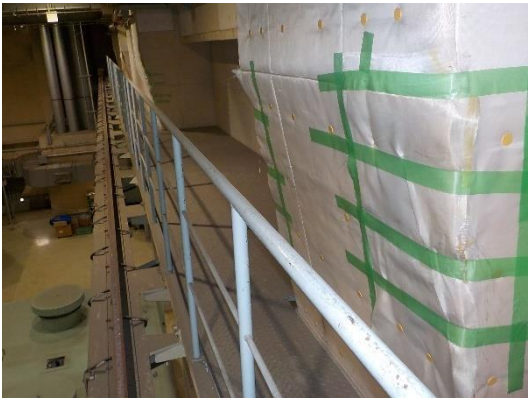
| 3F-7 | | 場所 | 自家用発電機室上部 |

| | | 不具合 | グラスウールはがれ |

| | | 備考 | グラスウール貼替 |

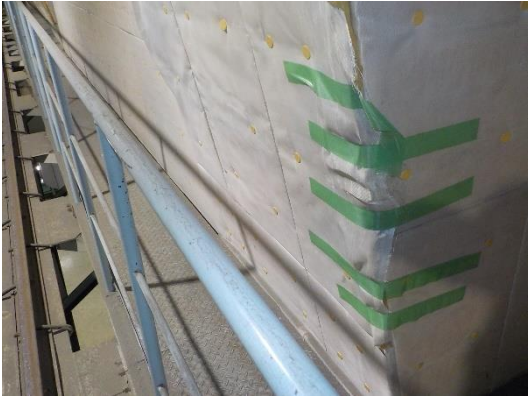
| 3F-8 | | 場所 | 自家用発電機室上部 |

| | | 不具合 | グラスウールはがれ |

| | | 備考 | グラスウール貼替 |

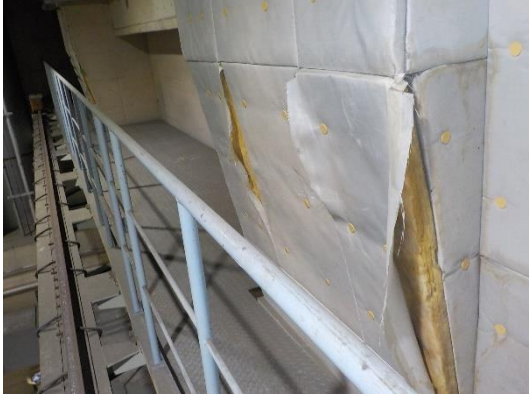
| 3F-9 | | 場所 | 自家用発電機室上部 |

| | | 不具合 | グラスウールはがれ |

| | | 備考 | グラスウール貼替 |

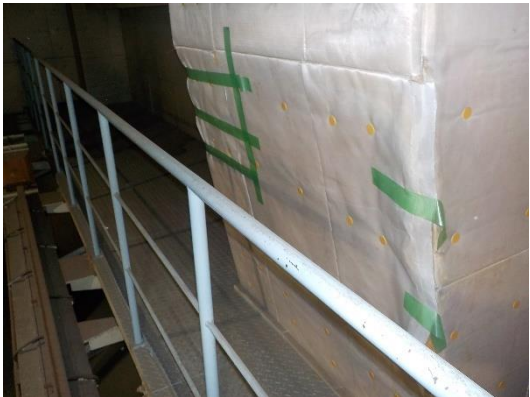
| 3F-10 | | 場所 | 自家用発電機室上部 |

| | | 不具合 | グラスウールはがれ |

| | | 備考 | グラスウール貼替 |

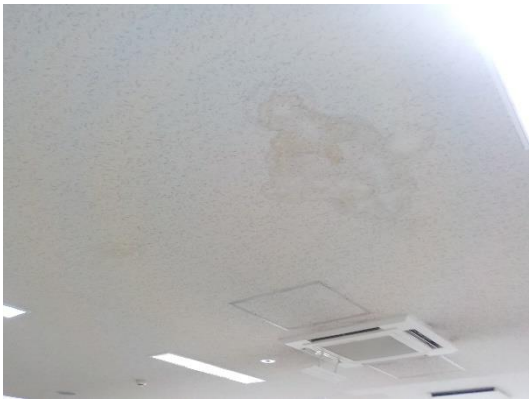
| 3F-11 | | 場所 | 3階委託事務所 |

| 3F-11 | ⑪ | 3階委託事務所 | 天井 | 水漏れ痕汚れ | |

| | | 不具合 | 水漏れ痕汚れ |

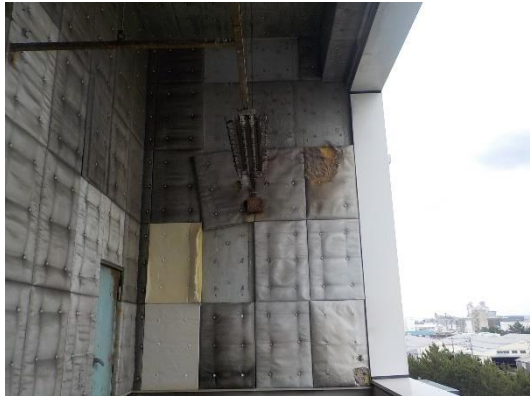
| 3F-14 | | 場所 | チャンバー室4 |

| | | 不具合 | グラスウールはがれ |

| | | 備考 | グラスウール貼替 |

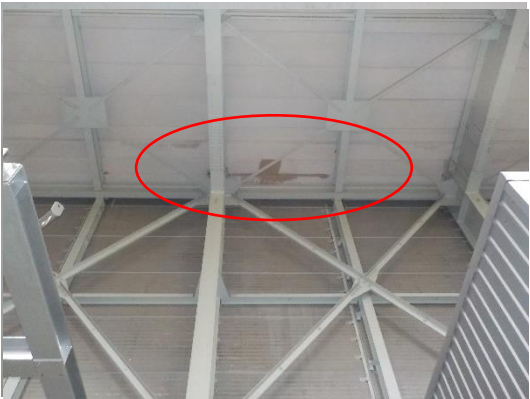
| 3F-15 | | 場所 | 排ガス処理スペース |

| 3F-15 | ⑮ | 排ガス処理スペース | 天井 | 雨漏り | 1号2号脱硝反応塔間 |

| | | 不具合 | 雨漏り |
| | | 備考 | 1号2号脱硝反応塔間<br>(写真は5階から撮影) |

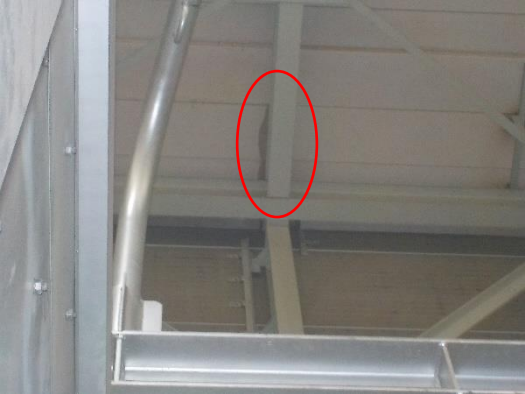
| 3F-16 | | 場所 | 排ガス処理スペース |

| 3F-16 | ⑯ | 排ガス処理スペース | 天井 | 雨漏り | 2号脱硝反応塔上部 |

| | | 不具合 | 雨漏り |
| | | 備考 | 2号脱硝反応塔上部 |

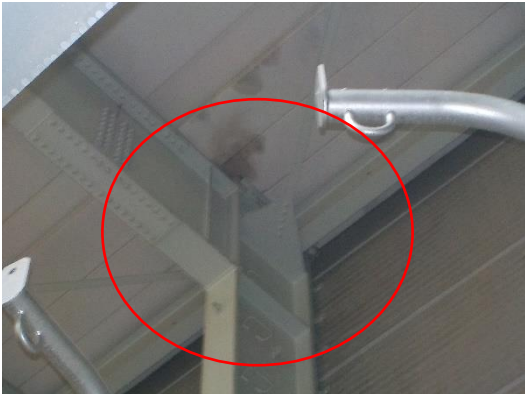
| 3F-17 | | 場所 | 排ガス処理スペース |

| 3F-17 | ⑰ | 排ガス処理スペース | 天井 | 雨漏り | |

| | | 不具合 | 雨漏り |

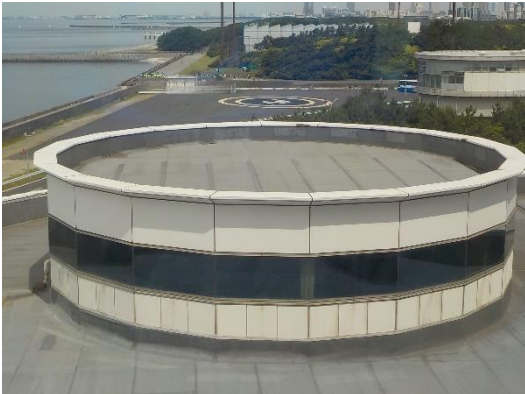
| 3F-18 | | 場所 | オーバーホール倉庫屋根 |

| 3F-18 | ⑱ | オーバーホール倉庫屋根 | 防水シート | 防水シート劣化 | |

| | | 不具合 | 防水シート劣化 |

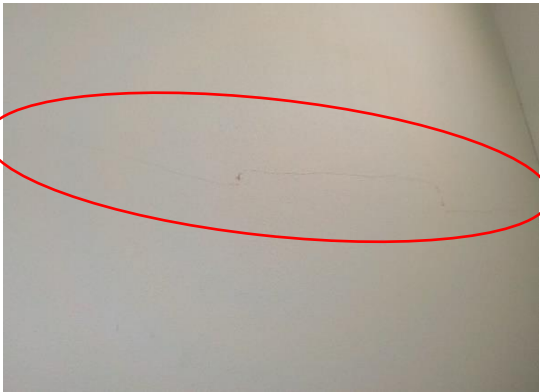
| 4F-1 | | 場所 | 階段2 |

| | | 不具合 | クラック有り |
| | | 備考 | 4.5階～5階の間 |

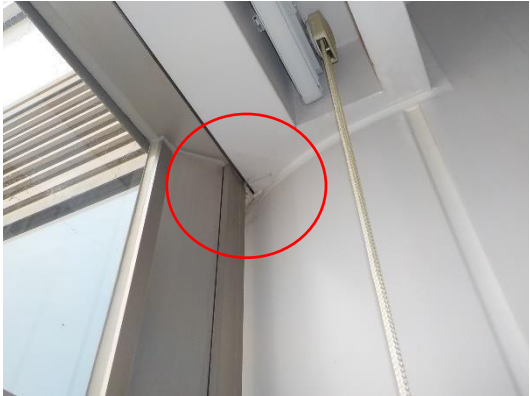
| 4F-2 | | 場所 | ホール4-1 |

| 4F-2 | ② | ホール4-1 | サッシ | 雨漏り | |

| | | 不具合 | 雨漏り |

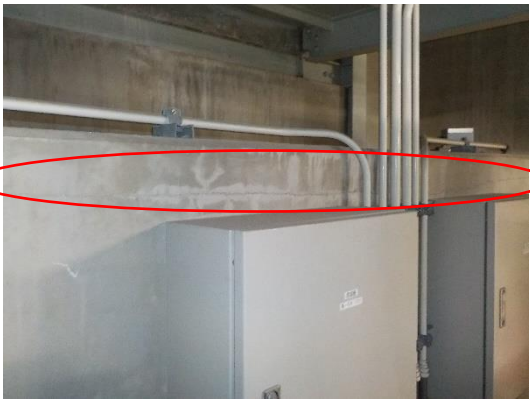
| 4F-8 | | 場所 | 補助ボイラー室 |

| | | 不具合 | クラック有り |

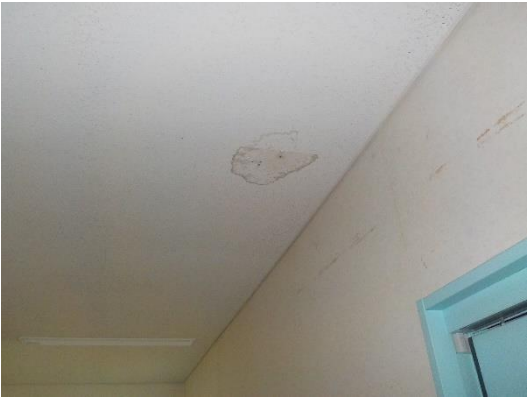
| 4F-9 | | 場所 | 廊下 |

| 4F-9 | ⑦ | 廊下 | 天井 | 水漏れ（結露）痕 | |

| | | 不具合 | 水漏れ（結露）痕 |

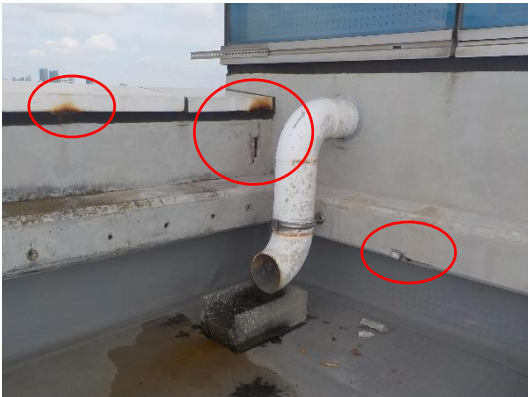
| 4F-10 | | 場所 | 屋根 |

| | | 不具合 | 基礎鉄筋露出<br>フッ素樹脂塗装鋼板腐蝕 |

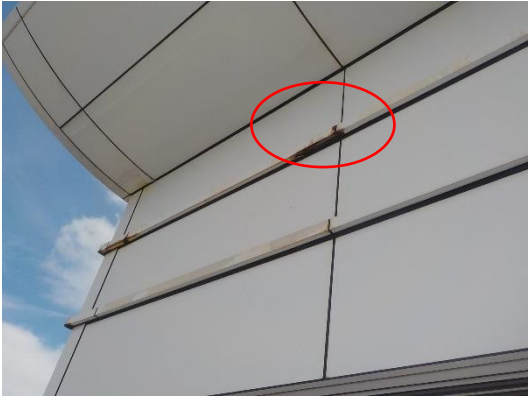
| 4F-11 | | 場所 | 屋根 |

| | | 不具合 | フッ素樹脂塗装鋼板腐蝕 |

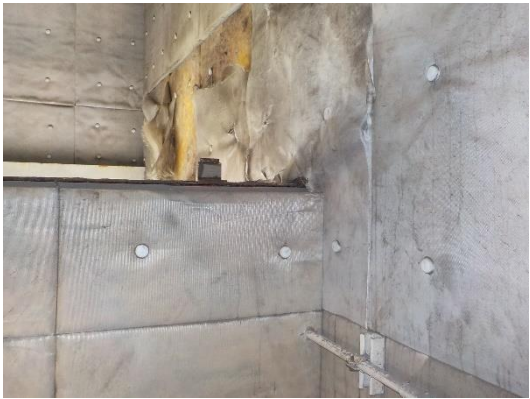
| 4F-13 | | 場所 | チャンバー室6 |

| | | 不具合 | グラスウールはがれ |

| | | 備考 | グラスウール貼替 |

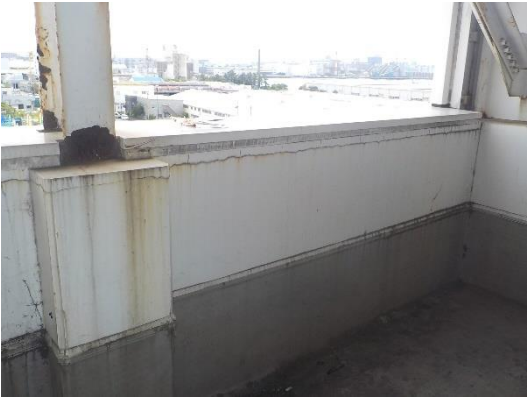
| 4F-15 | | 場所 | チャンバー室8 |

| | | 部位 | 壁 |

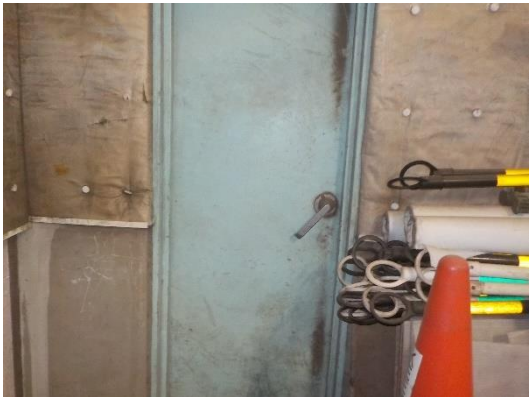
| 4F-16 | | 場所 | チャンバー室8 |

| | | 部位 | 鋼製扉 |
| | | 不具合 | 開閉不具合（閉不可） |

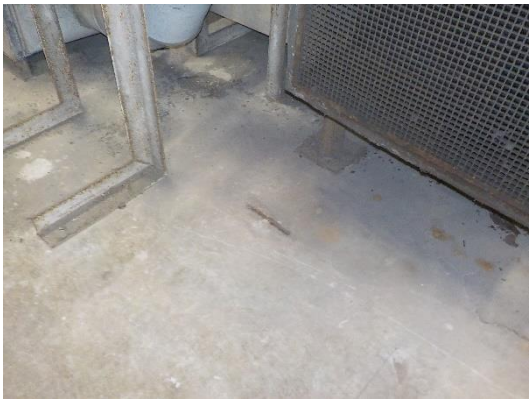
| 4F-17 | | 場所 | 建築設備室4-2 |

| | | 部位 | 床 |
| | | 不具合 | 基礎鉄筋露出 |

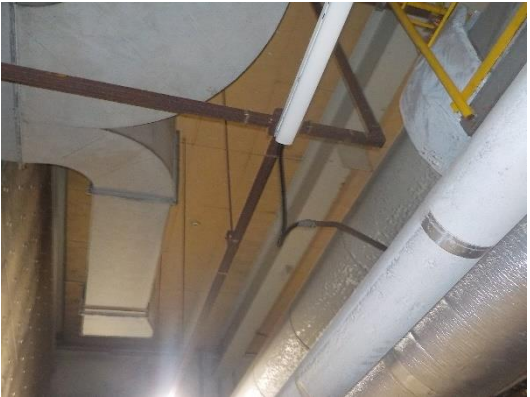
| 4F-18 | | 場所 | 溶融誘引通風機室 |

| | | 部位 | 壁 |

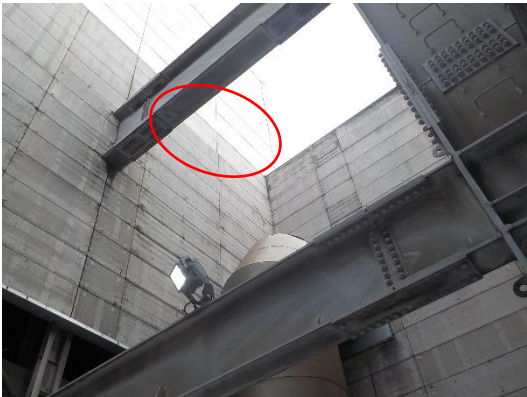
| 4F-19 | | 場所 | 蒸気復水器置場 |

| 4F-19 | ⑰ | 蒸気復水器置場 | 壁 | 剥落痕 | |

| | | 部位 | 壁 |
| | | 不具合 | 剥落痕 |

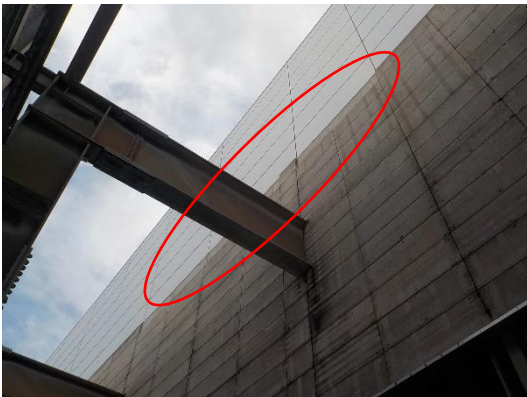
| 4F-20 | | 場所 | 蒸気復水器置場 |

| 4F-20 | ⑱ | 蒸気復水器置場 | 壁 | 剥落痕 | |

| | | 部位 | 壁 |
| | | 不具合 | 剥落痕 |

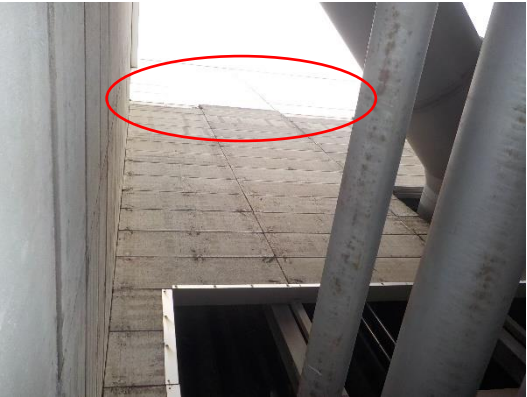
| 4F-21 | | 場所 | 蒸気復水器置場 |

| 4F-21 | ⑲ | 蒸気復水器置場 | 壁 | 剥落痕 | |

| | | 部位 | 壁 |
| | | 不具合 | 剥落痕 |

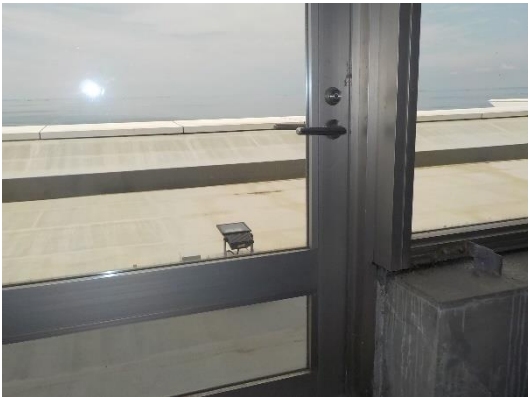
| 4F-22 | | 場所 | 脱臭装置室 |

| | | 部位 | 扉 |
| | | 不具合 | 開閉不可 |

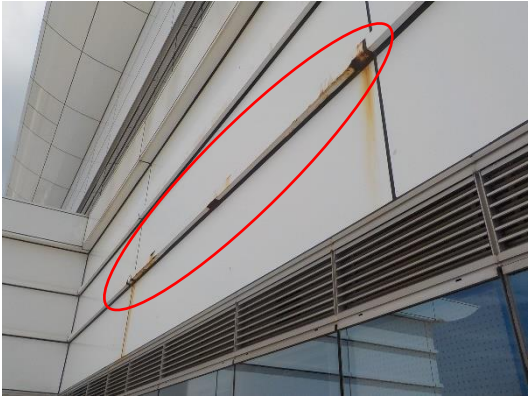
| 4F-23 | | 場所 | 屋根 |

| | | 部位 | 壁 |
| | | 不具合 | フッ素樹脂塗装鋼板腐蝕 |

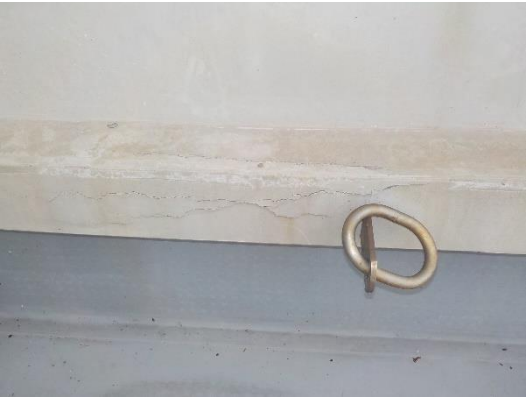
| 4F-24 | | 場所 | 屋根 |

| | | 部位 | 壁 |

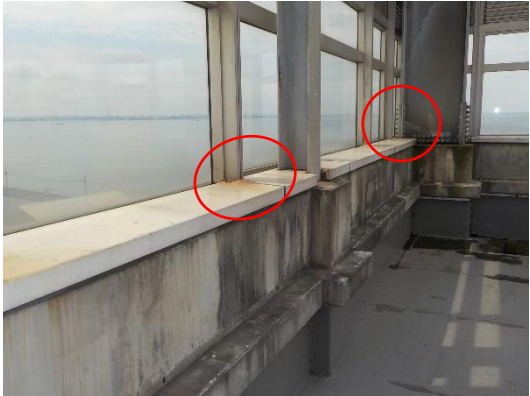
| 5F-2 | | 場所 | 屋根 |

| | | 部位 | 壁 |
| | | 不具合 | 腐蝕<br>(フッ素樹脂塗装鋼板) |

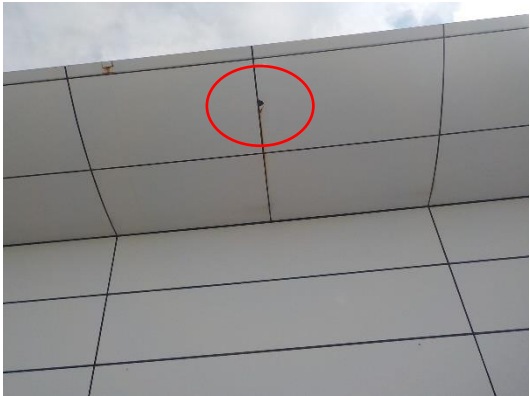
| 5F-3 | | 場所 | 屋根 |

| | | 部位 | 5.5階 庇 |

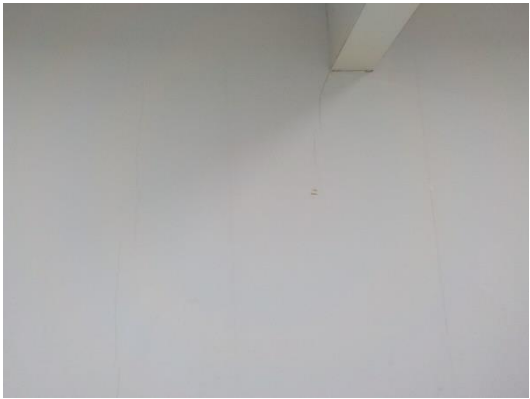
| 5F-4 | | 場所 | 廊下 |

| | | 部位 | 壁 |
| | | 不具合 | クラック有り |

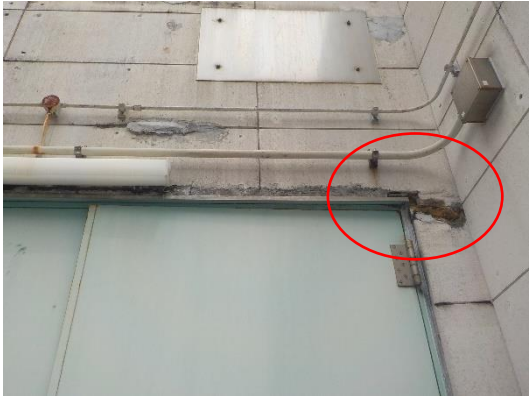
| 5F-5 | | 場所 | 機器冷却水冷却塔置場 |

| | | 部位 | 壁 |
| | | 不具合 | クラック有り |

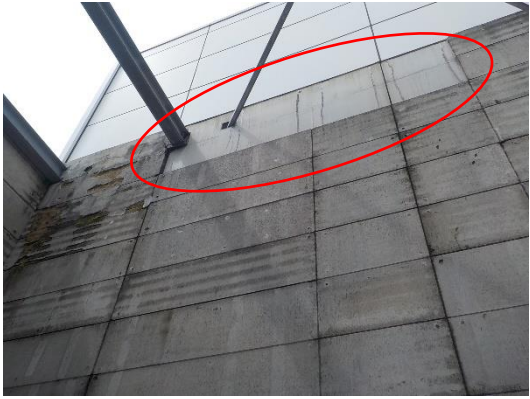
| 5F-6 | | 場所 | 水砕水冷却塔 |

| 5F-6 | ⑥ | 水砕水冷却塔 | 壁 | 剥落痕 | |

| | | 部位 | 壁 |
| | | 不具合 | 剥落痕 |

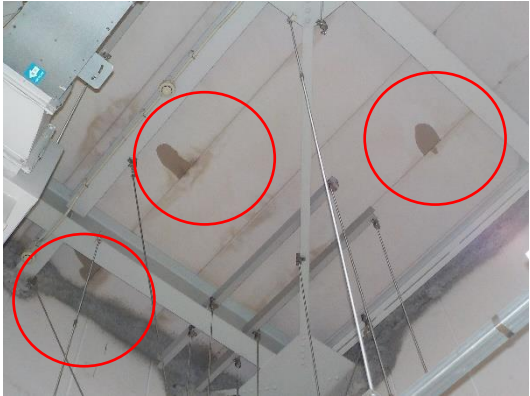
| PH1-2 | | 場所 | EV機械室2 |

| PH1-2 | ② | EV機械室2 | 天井 | 雨漏り | |

| | | 部位 | 天井 |
| | | 不具合 | 雨漏り |

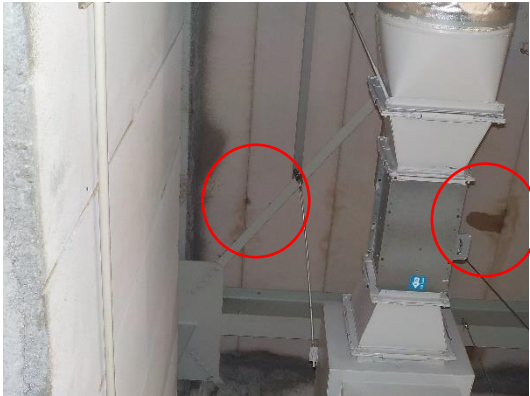
| PH1-3 | | 場所 | EV機械室2 |

| PH1-3 | | EV機械室2 | 天井 | 雨漏り | |

| | | 部位 | 天井 |
| | | 不具合 | 雨漏り |

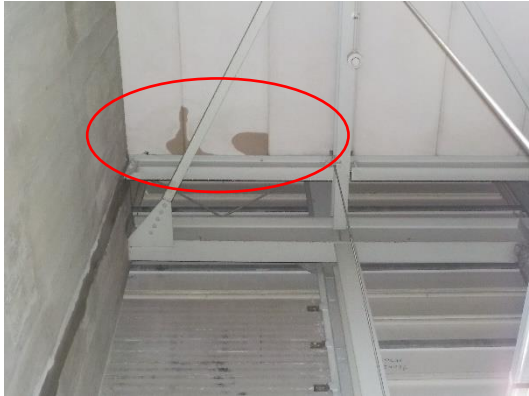
| PH1-6 | | 場所 | 建築設備室P-2 |

| PH1-6 | ⑤ | 建築設備室P-2 | 天井 | 雨漏り | |

| | | 部位 | 天井 |
| | | 不具合 | 雨漏り |

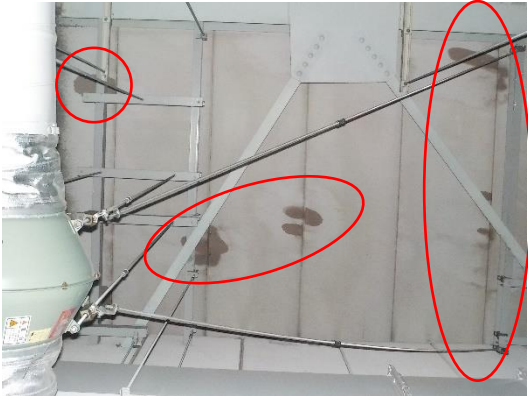
| PH1-7 | | 場所 | 建築設備室P-2 |

| PH1-7 | ⑥ | 建築設備室P-2 | 天井 | 雨漏り | |

| | | 部位 | 天井 |
| | | 不具合 | 雨漏り |

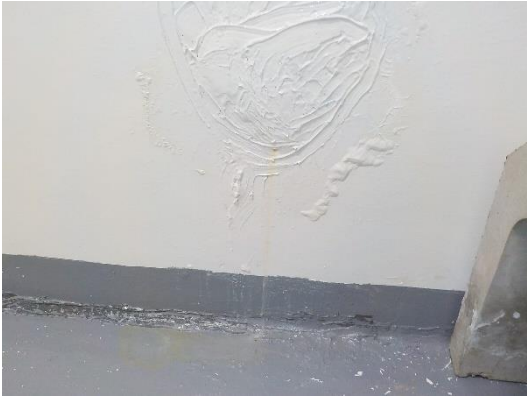
| PH1-9 | | 場所 | 前室P-4 |

| PH1-9 | ⑦ | 前室P-4 | 壁 | 雨漏り | コンクリート爆裂痕より漏水あり |

| | | 部位 | 壁 |
| | | 不具合 | 雨漏り |
| | | 備考 | コンクリート爆裂痕より<br>漏水あり |

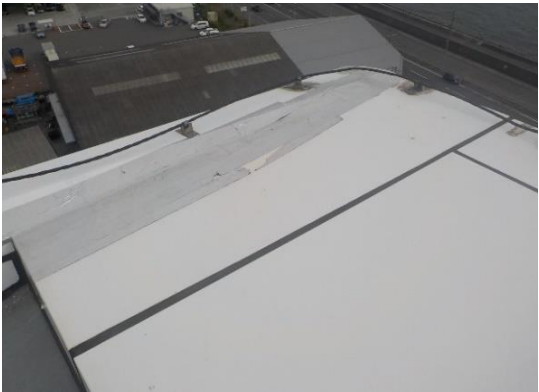
| PH2-1 | | 場所 | 屋上屋根 |

| | | 部位 | 庇 |
| | | 不具合 | 錆び |

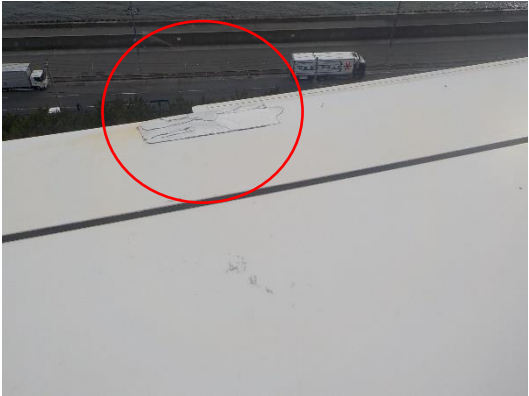
| PH2-2 | | 場所 | 屋上屋根 |

| | | 部位 | 庇 |
| | | 不具合 | 錆び |

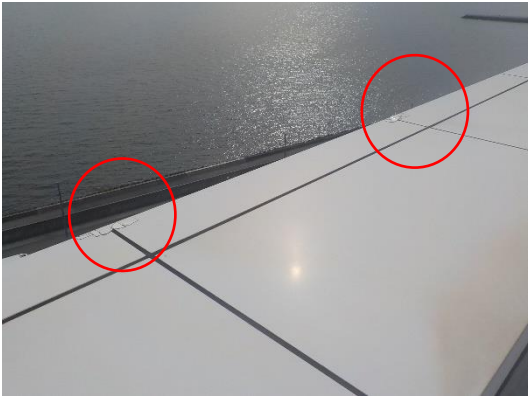
| PH2-3 | | 場所 | 屋上屋根 |

| | | 部位 | 庇 |

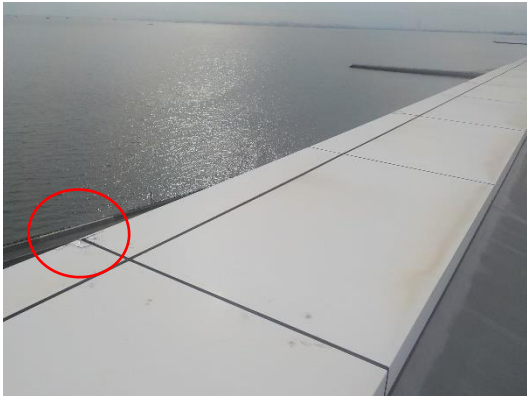
| PH2-4 | | 場所 | 屋上屋根 |

| | | 部位 | 庇 |
| | | 不具合 | 錆び |

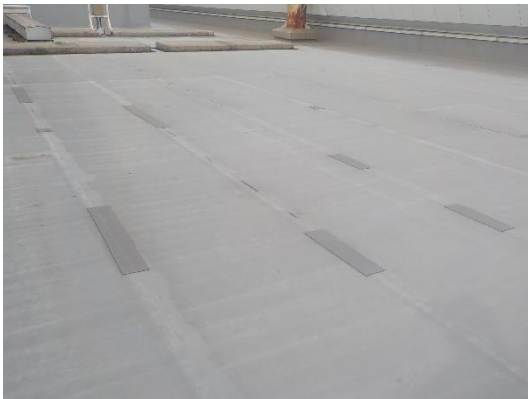
| PH2-5 | | 場所 | 屋上屋根 |

| PH2-5 | ⑤ | 屋上屋根 | シート防水 | 裂け目あり | |

| | | 部位 | シート防水 |
| | | 不具合 | 裂け目あり |

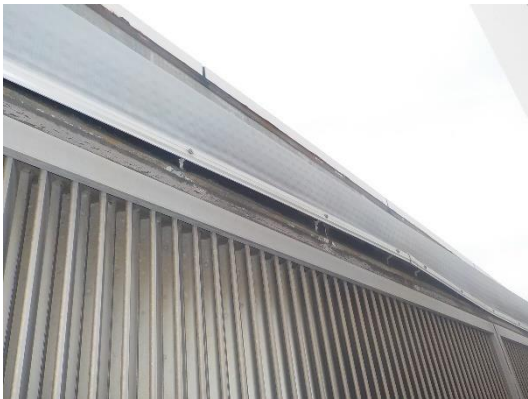
| PH2-6 | | 場所 | 屋上屋根 |

| | | 部位 | シート防水 |

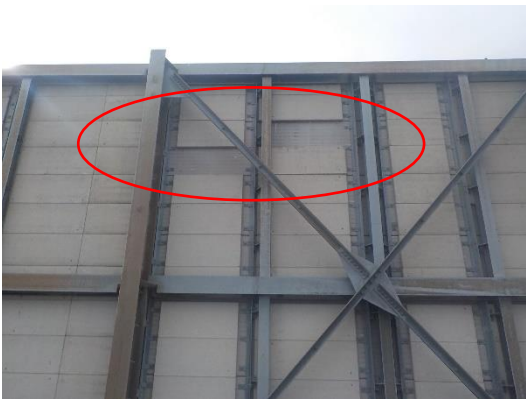
| PH2-7 | | 場所 | 屋上屋根 |

| PH2-7 | ⑦ | 屋上屋根 | 壁 | 石膏板剥離 | |

| | | 部位 | 壁 |
| | | 不具合 | 石膏板剥離 |

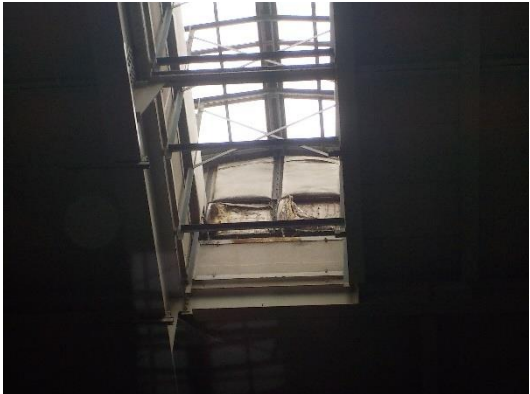
| PH2-8 | | 場所 | ベンチレーター |

| | | 部位 | 壁 |
| | | 不具合 | グラスウールはがれ |

| | | 備考 | 写真は炉室より撮影<br>グラスウール貼替 |

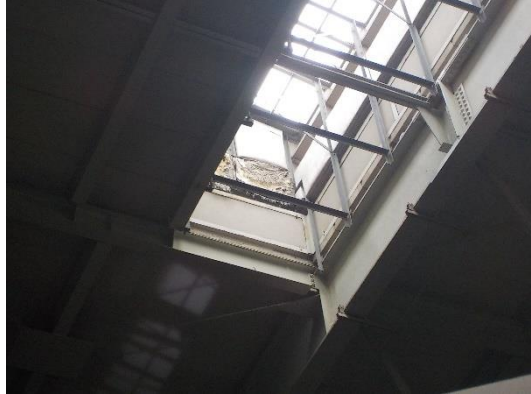
| PH2-9 | | 場所 | ベンチレーター |

| | | 部位 | 壁 |

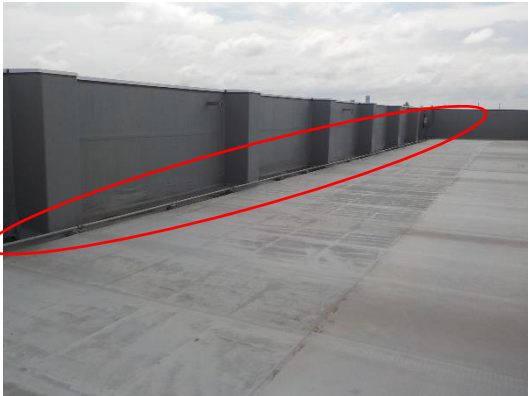
| PH2-10 | | 場所 | 屋上屋根 |

| PH2-10 | ⑩ | 屋上屋根 | 壁 | 防水シート劣化あり | |

| | | 部位 | 壁 |
| | | 不具合 | 防水シート劣化あり |
| | | 備考 | 水が入った事によりシートが浮いている。 |

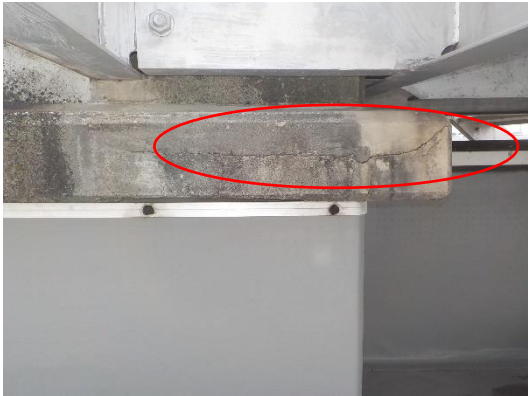
| PH2-11 | | 場所 | 屋上屋根 |

| | | 部位 | 基礎コンクリート |
