添付資料11 既存施設建築物劣化状況調査結果

建物劣化調査表

建物・建築設備 劣化物調査

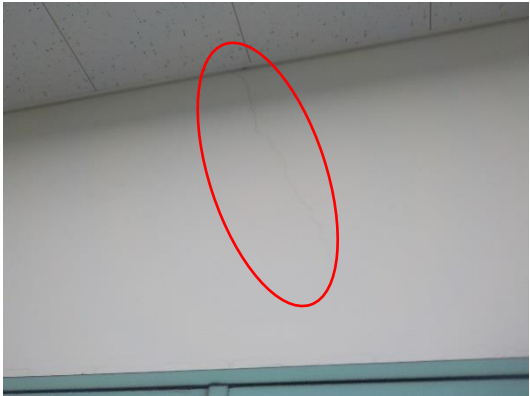
| B-3 | | 場所 | 前室B-3 |

| | | 不具合 | クラック（微量）有り |

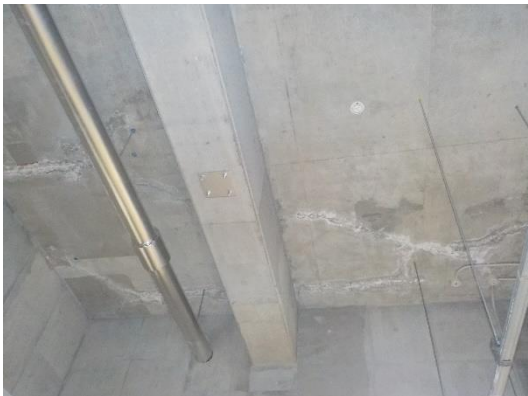
| B-9 | | 場所 | 排水処理設備室1 |

| | | 不具合 | 漏水痕あり |

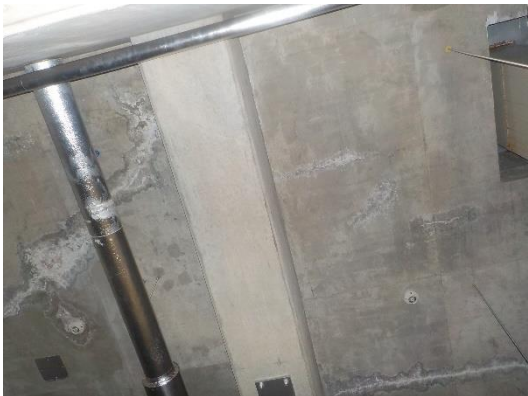
| B-15 | | 場所 | 排水処理設備室1 |

| | | 不具合 | 漏水痕あり |

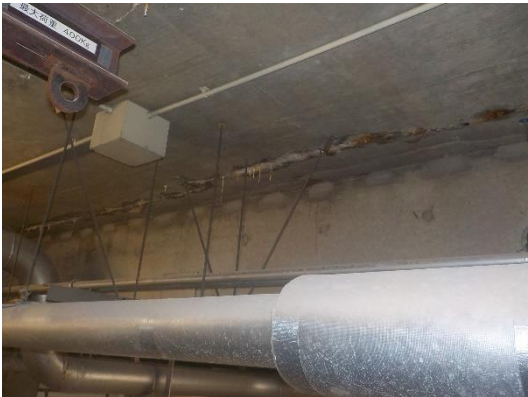
| B-25 | | 場所 | 灰コンベヤ室 |

| | | 不具合 | 漏水痕あり |
| | | 備考 | 主灰出しコンベヤ上部 |

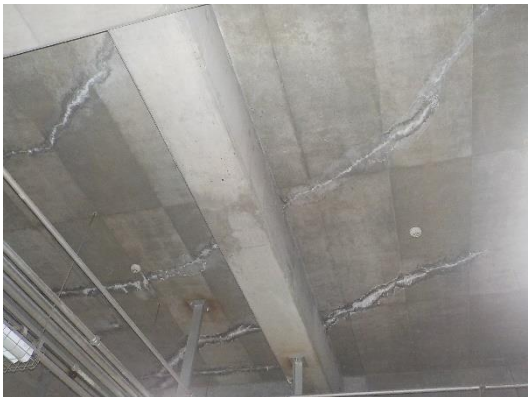
| B-26 | | 場所 | 灰コンベヤ室 |

| | | 不具合 | 漏水痕あり |
| | | 備考 | バイパスコンベヤ上部 |

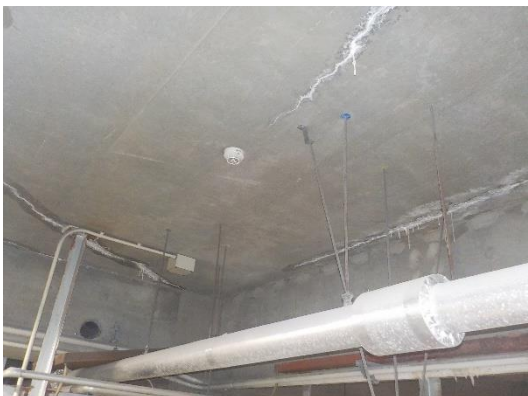
| B-27 | | 場所 | 灰コンベヤ室 |

| | | 不具合 | 漏水痕あり |

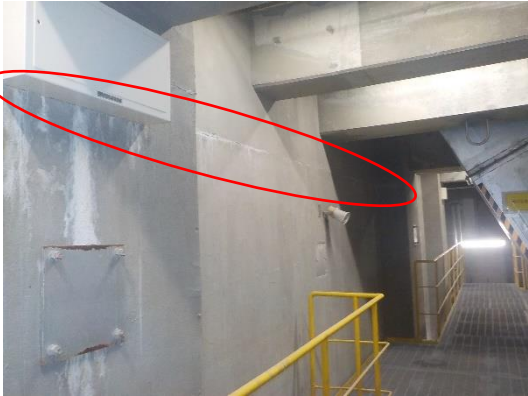
| B-32 | | 場所 | 灰溶融設備室1 |

| | | 不具合 | 漏水痕あり |
| | | 備考 | 空気管格納箱から柱まで<br>横に漏水痕 |

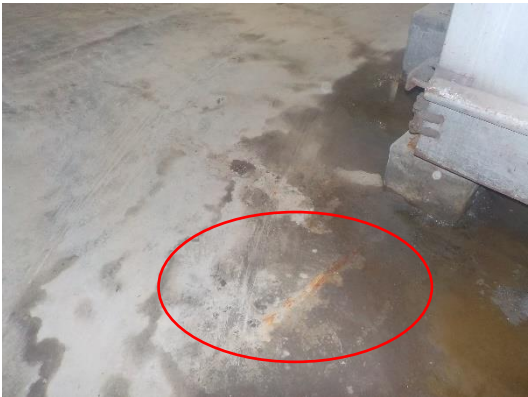
| B-37 | | 場所 | 灰溶融設備室1 |

| | | 不具合 | 鉄筋架台露出 |

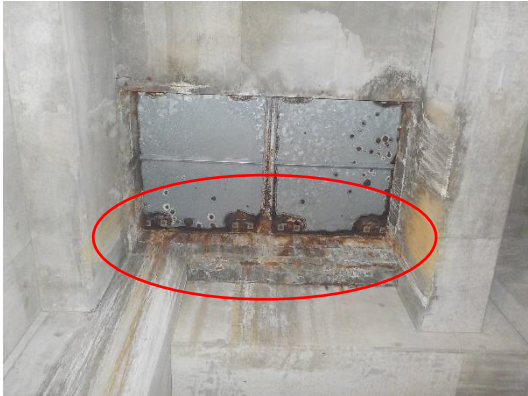
| B-38 | | 場所 | 溶融炉機器冷却水揚水ポンプ室 |

| | | 不具合 | クラック有り |
| | | 備考 | マシンハッチ腐蝕 |

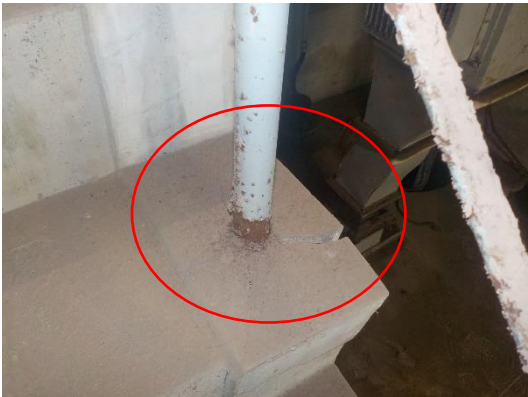
| B-40 | | 場所 | 階段9 |

| | | 不具合 | クラック有り |

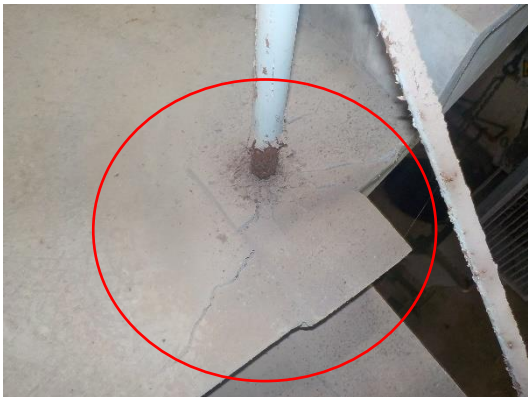
| B-41 | | 場所 | 階段9 |

| | | 不具合 | クラック有り |

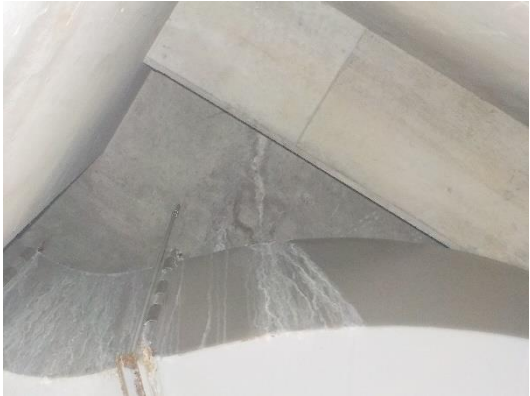
| 1F-2 | | 場所 | 炉室 |

| | | 不具合 | 漏水痕有り |

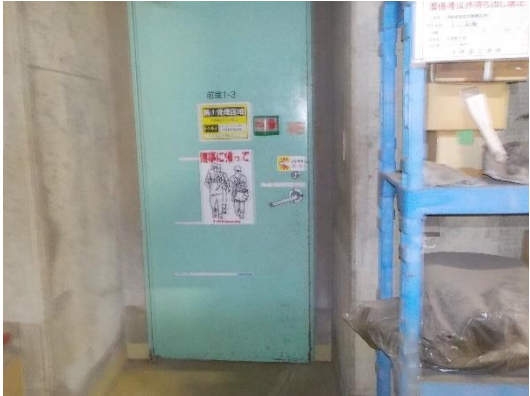
| 1F-5 | | 場所 | 前室1-3 |

| | | 不具合 | 開閉不良 |

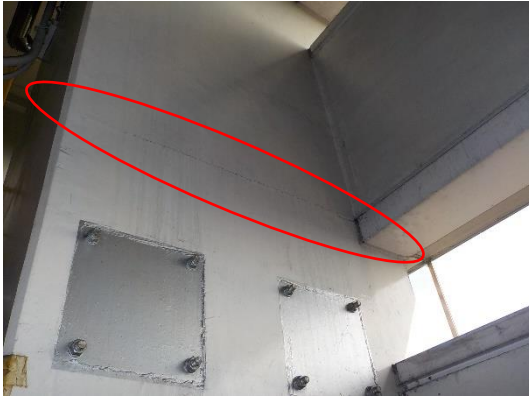
| 2F-2 | | 場所 | プラットフォーム |

| | | 不具合 | クラック有り |

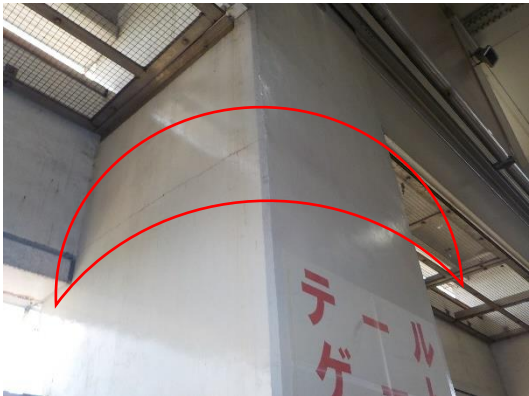
| 2F-5 | | 場所 | プラットホーム |

| | | 不具合 | クラック有り |

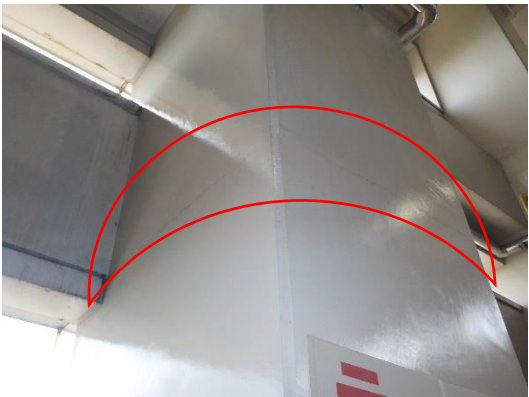
| 2F-8 | | 場所 | プラットホーム |

| | | 不具合 | クラック有り |

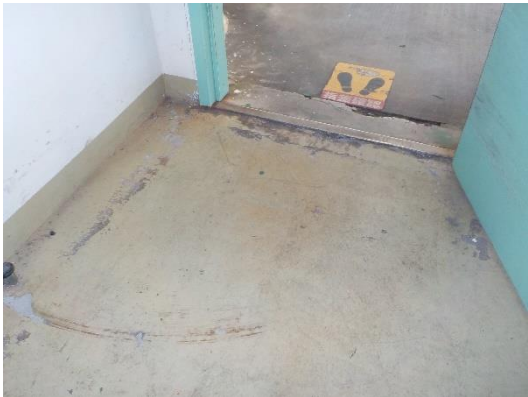
| 2F-13 | | 場所 | 前室2-2 |

| | | 不具合 | 塗床材の剥がれあり。 |

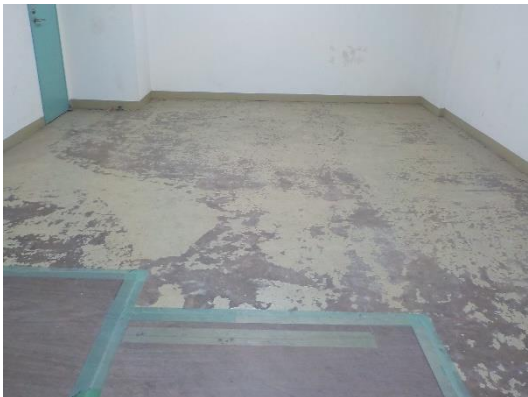
| 2F-14 | | 場所 | ホール2-2 |

| | | 不具合 | 塗床材の剥がれあり。 |

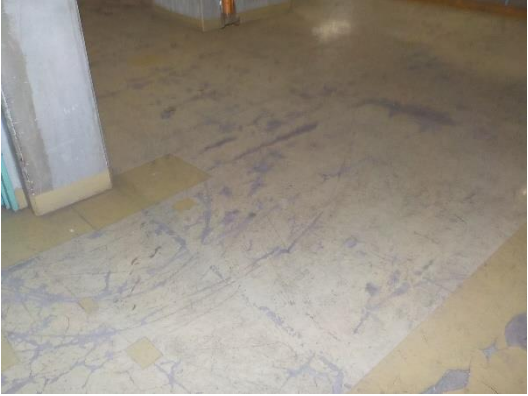
| 2F-15 | | 場所 | 自家用発電機室 |

| | | 不具合 | 塗床材の剥がれあり。 |

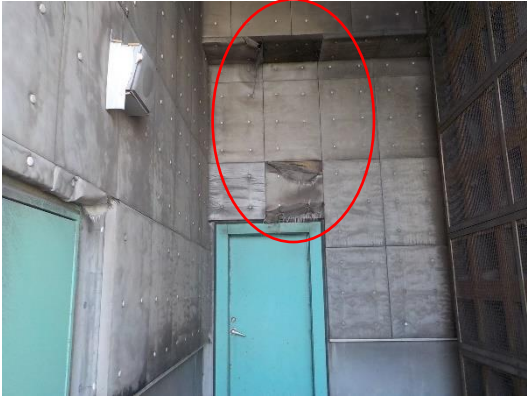
| 2F-17 | | 場所 | チャンバー室2 |

| | | 部位 | 壁 |
| | | 不具合 | 吸音材の剥がれあり。 |

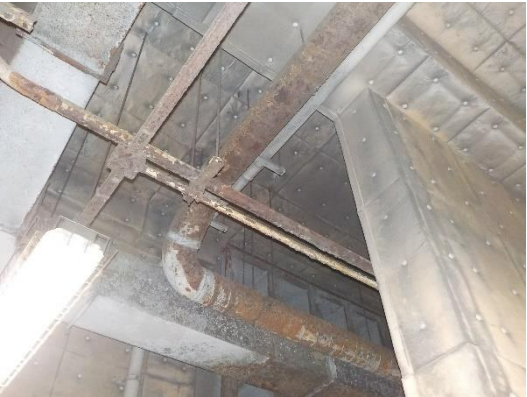
| 2F-18 | | 場所 | 建築設備室2-3 |

| | | 部位 | ダクト、配管等 |
| | | 不具合 | 腐蝕劣化 |

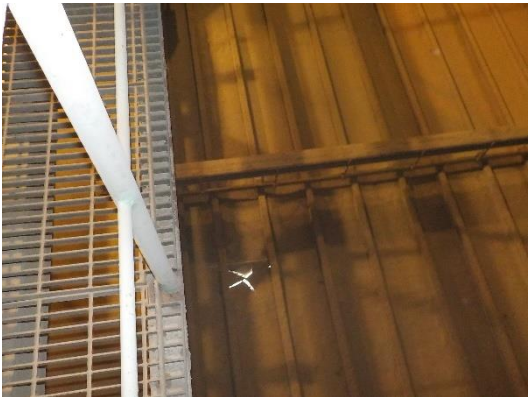
| 2F-19 | | 場所 | スラグ等搬出場上部 |

| | | 部位 | 床 |
| | | 不具合 | 穴あり |

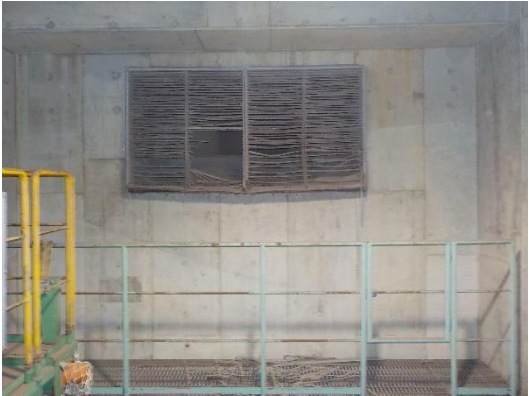
| 2F-20 | | 場所 | スラグクレーン |

| | | 部位 | ガラリ |
| | | 不具合 | 腐蝕劣化 |

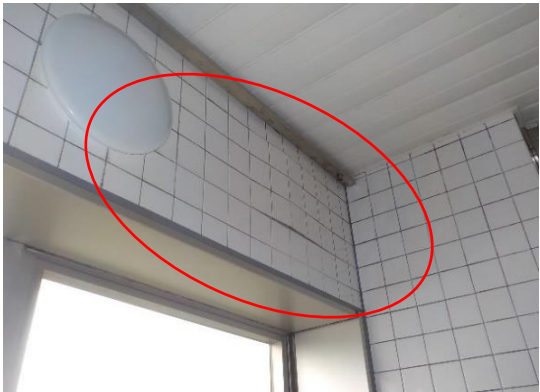
| 3F-1 | | 場所 | 男子浴室 |

| | | 部位 | タイル壁 |
| | | 不具合 | タイル浮き |

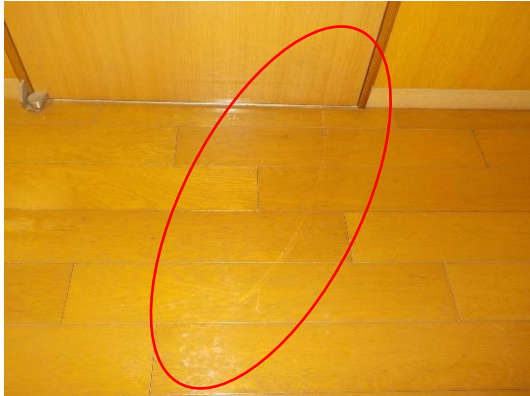
| 3F-3 | | 場所 | 見学者通路 |

| | | 部位 | 床 |
| | | 不具合 | 擦り痕 |
| | | 備考 | 自家用発電機室上部入口 |

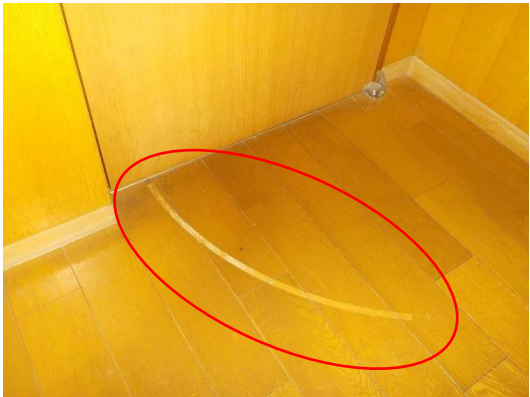
| 3F-4 | | 場所 | 見学者通路 |

| | | 部位 | 床 |
| | | 不具合 | 擦り痕 |
| | | 備考 | プラットホーム監視室入口 |

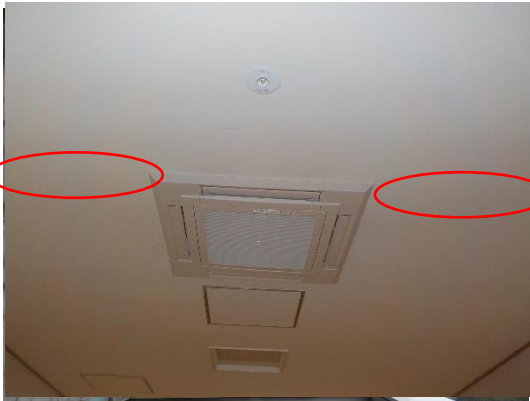
| 3F-5 | | 場所 | 見学者通路 |

| | | 部位 | 天井 |
| | | 不具合 | クラック有り |

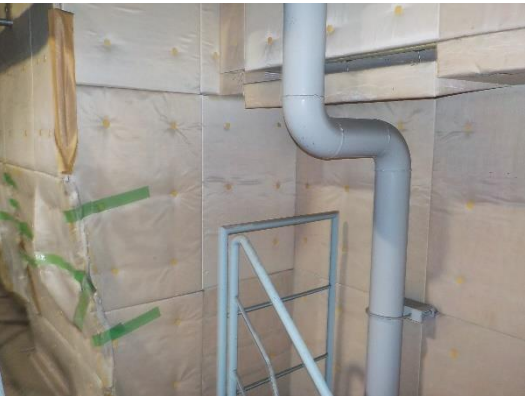
| 3F-6 | | 場所 | 自家用発電機室上部 |

| | | 部位 | 壁 |
| | | 不具合 | グラスウールはがれ |

| | | 備考 | グラスウール貼替 |

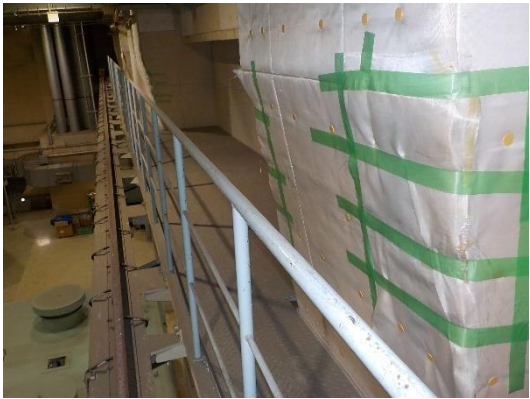
| 3F-7 | | 場所 | 自家用発電機室上部 |

| | | 部位 | 壁 |
| | | 不具合 | グラスウールはがれ |

| | | 備考 | グラスウール貼替 |

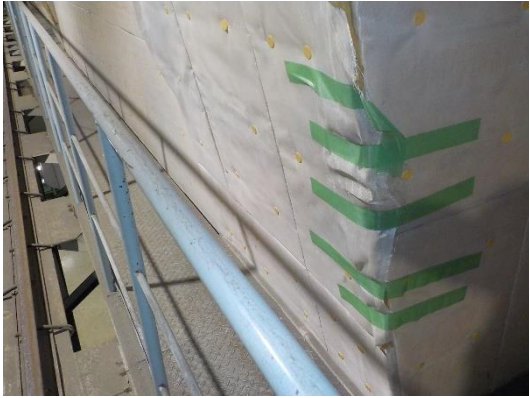
| 3F-8 | | 場所 | 自家用発電機室上部 |

| | | 部位 | 壁 |
| | | 不具合 | グラスウールはがれ |

| | | 備考 | グラスウール貼替 |

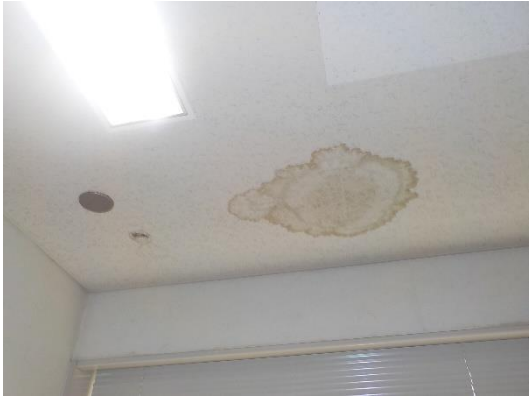
| 3F-12 | | 場所 | 3階委託事務所 |

| 3F-12 | ⑫ | 3階委託事務所 | 天井 | 水漏れ痕汚れ | |

| | | 部位 | 天井 |
| | | 不具合 | 水漏れ痕汚れ |

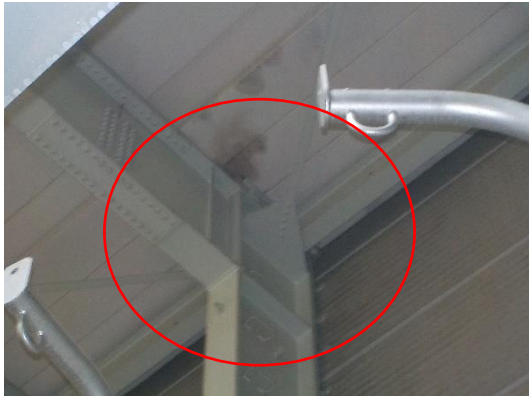
| 3F-17 | | 場所 | 排ガス処理スペース |

| 3F-17 | ⑰ | 排ガス処理スペース | 天井 | 雨漏り | |

| | | 部位 | 天井 |
| | | 不具合 | 雨漏り |

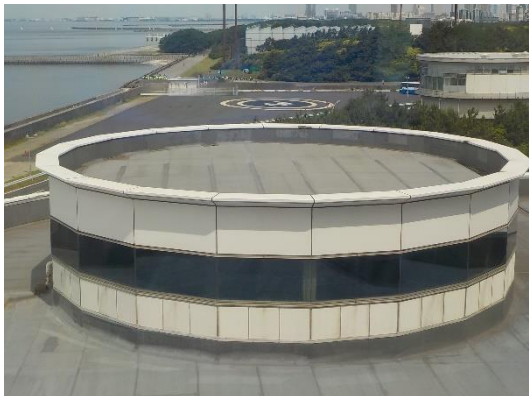
| 3F-18 | | 場所 | オーバーホール倉庫屋根 |

| 3F-18 | ⑱ | オーバーホール倉庫屋根 | 防水シート | 防水シート劣化 | |

| | | 部位 | 防水シート |
| | | 不具合 | 防水シート劣化 |

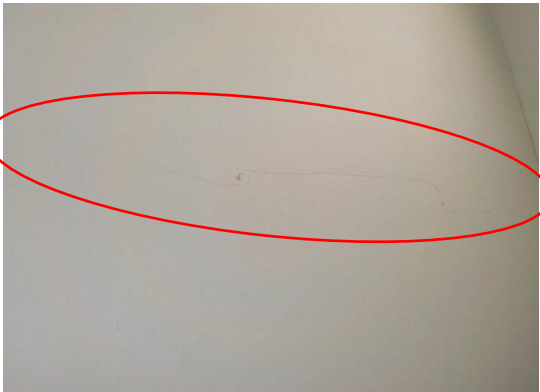
| 4F-1 | | 場所 | 階段2 |

| | | 部位 | 壁 |
| | | 不具合 | クラック有り |
| | | 備考 | 4.5階～5階の間 |

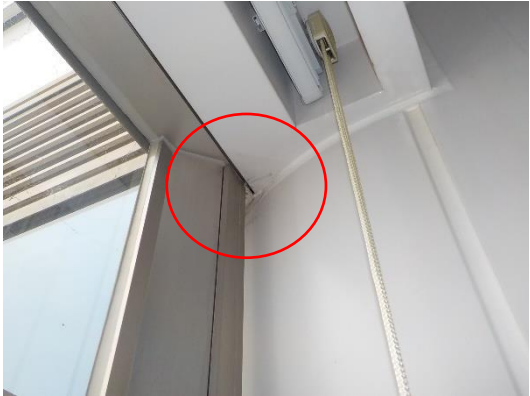
| 4F-2 | | 場所 | ホール4-1 |

| 4F-2 | ② | ホール4-1 | サッシ | 雨漏り | |

| | | 部位 | サッシ |
| | | 不具合 | 雨漏り |

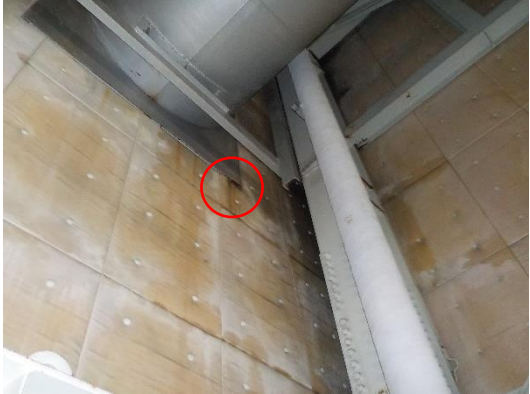
| 4F-3 | | 場所 | 脱臭装置室 |

| 4F-3 | ③ | 脱臭装置室 | 壁 | 雨漏り | |

| | | 部位 | 壁 |
| | | 不具合 | 雨漏り |

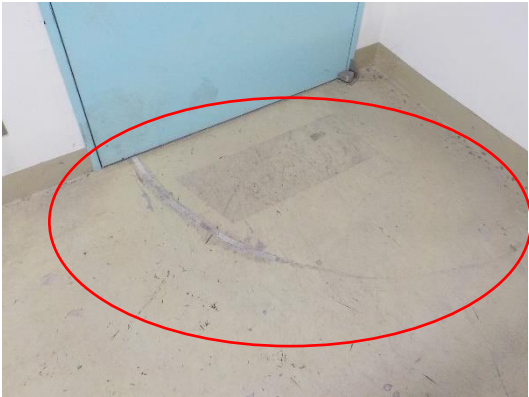
| 4F-6 | | 場所 | 前室4-3 |

| | | 部位 | 床 |

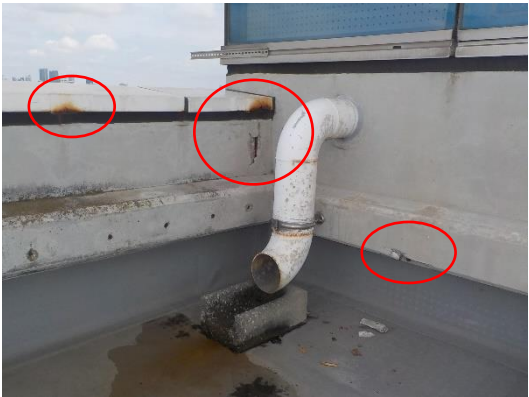
| 4F-10 | | 場所 | 屋根 |

| | | 部位 | 基礎 |
| | | 不具合 | 基礎鉄筋露出<br>フッ素樹脂塗装鋼板腐蝕 |

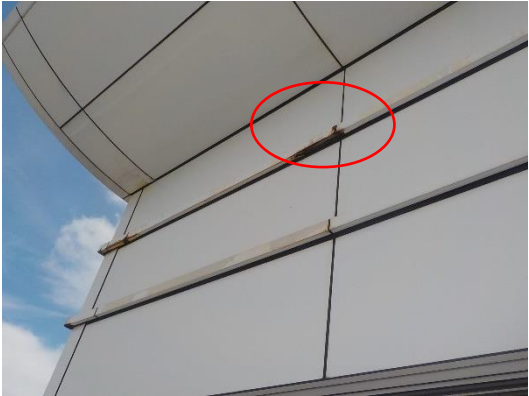
| 4F-11 | | 場所 | 屋根 |

| | | 部位 | 壁 |
| | | 不具合 | フッ素樹脂塗装鋼板腐蝕 |

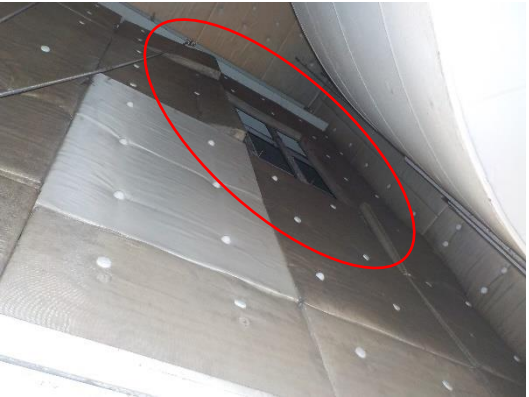
| 4F-12 | | 場所 | 建築設備室4-1 |

| | | 部位 | 壁 |

| | | 備考 | グラスウール貼替 |

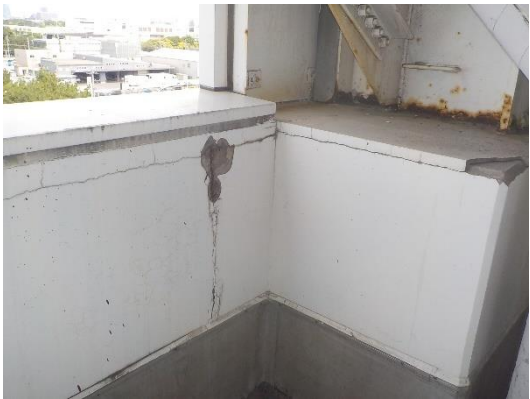
| 4F-14 | | 場所 | チャンバー室7 |

| | | 部位 | 壁 |
| | | 不具合 | クラック有り |

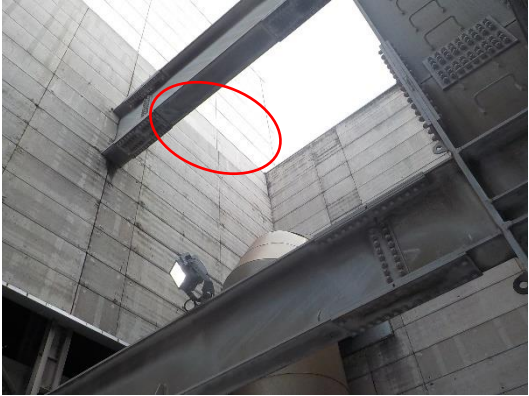
| 4F-19 | | 場所 | 蒸気復水器置場 |

| 4F-19 | ⑰ | 蒸気復水器置場 | 壁 | 剥落痕 | |

| | | 不具合 | 剥落痕 |

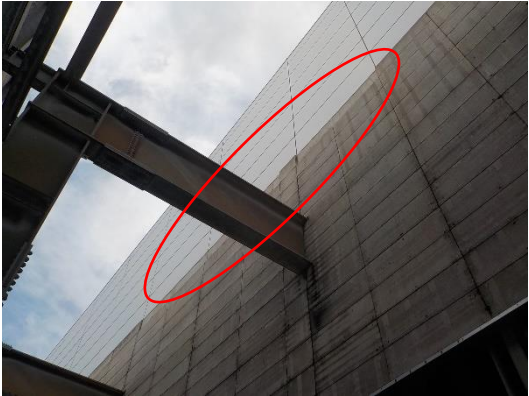
| 4F-20 | | 場所 | 蒸気復水器置場 |

| 4F-20 | ⑱ | 蒸気復水器置場 | 壁 | 剥落痕 | |

| | | 不具合 | 剥落痕 |

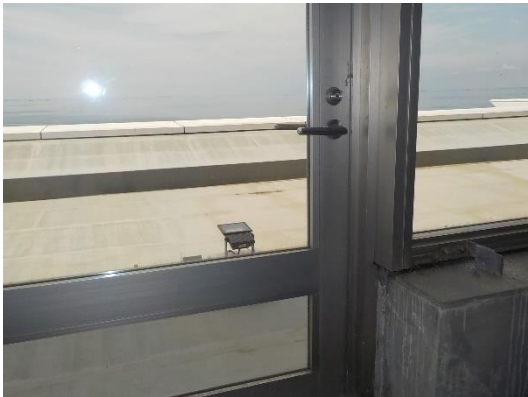
| 4F-22 | | 場所 | 脱臭装置室 |

| | | 不具合 | 開閉不可 |

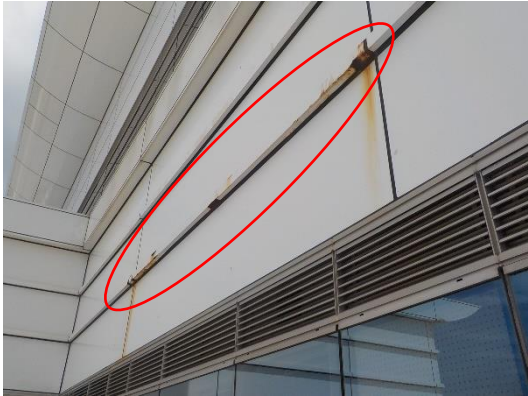
| 4F-23 | | 場所 | 屋根 |

| | | 不具合 | フッ素樹脂塗装鋼板腐蝕 |

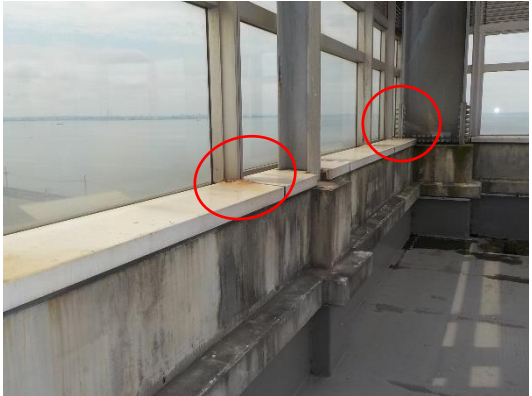
| 5F-2 | | 場所 | 屋根 |

| | | 不具合 | 腐蝕<br>(フッ素樹脂塗装鋼板) |

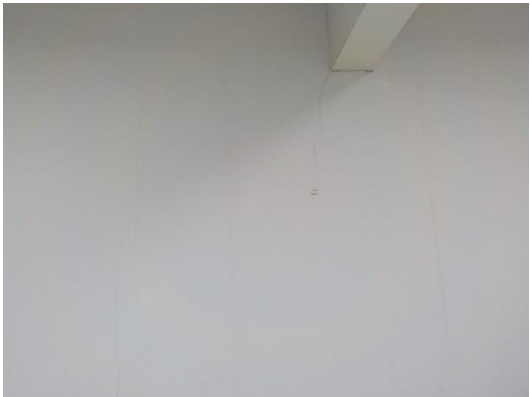
| 5F-4 | | 場所 | 廊下 |

| | | 不具合 | クラック有り |

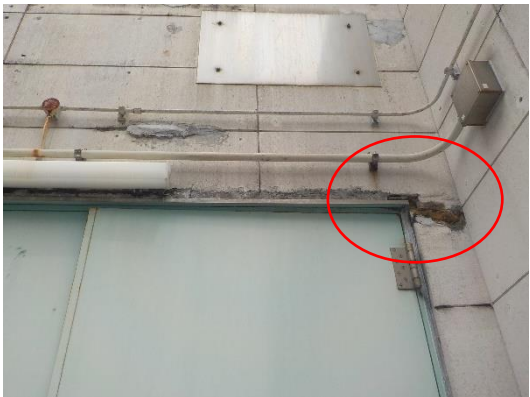
| 5F-5 | | 場所 | 機器冷却水冷却塔置場 |

| | | 不具合 | クラック有り |

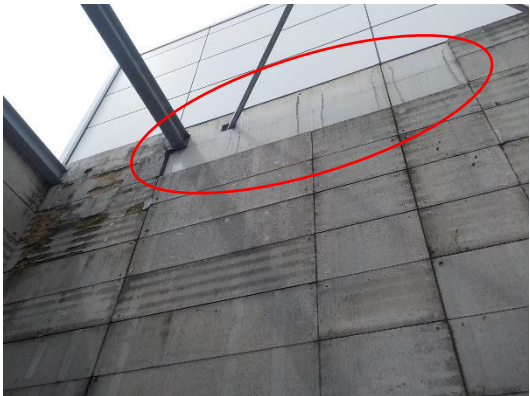
| 5F-6 | | 場所 | 水砕水冷却塔 |

| 5F-6 | ⑥ | 水砕水冷却塔 | 壁 | 剥落痕 | |

| | | 不具合 | 剥落痕 |

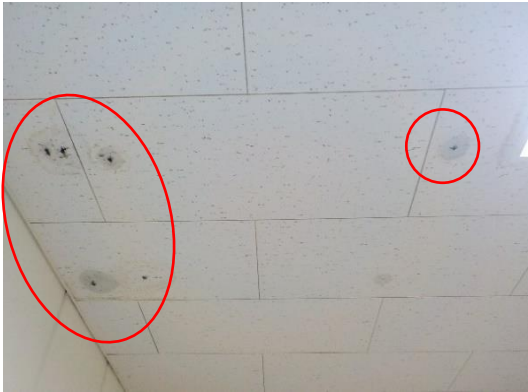
| PH1-1 | | 場所 | ホールP-1 |

| PH1-1 | ① | ホールP-1 | 天井 | 雨漏り、化粧石膏ボード損傷あり | |

| | | 不具合 | 雨漏り<br>化粧石膏ボード損傷あり |

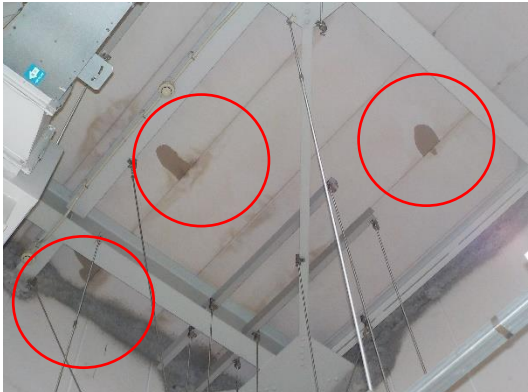
| PH1-2 | | 場所 | EV機械室2 |

| PH1-2 | ② | EV機械室2 | 天井 | 雨漏り | |

| | | 不具合 | 雨漏り |

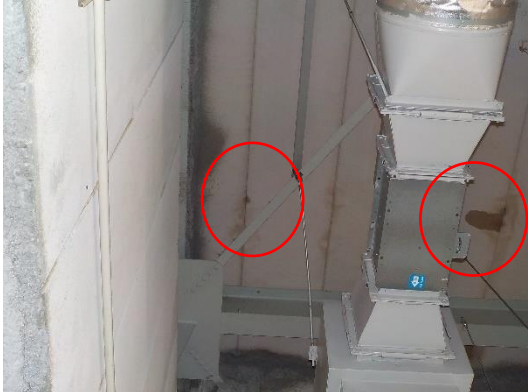
| PH1-3 | | 場所 | EV機械室2 |

| PH1-3 | | EV機械室2 | 天井 | 雨漏り | |

| | | 不具合 | 雨漏り |

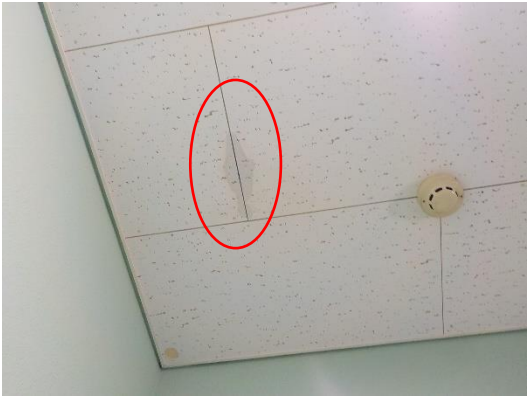
| PH1-4 | | 場所 | 階段2 |

| PH1-4 | ③ | 階段2 | 天井 | 雨漏り | |

| | | 不具合 | 雨漏り |

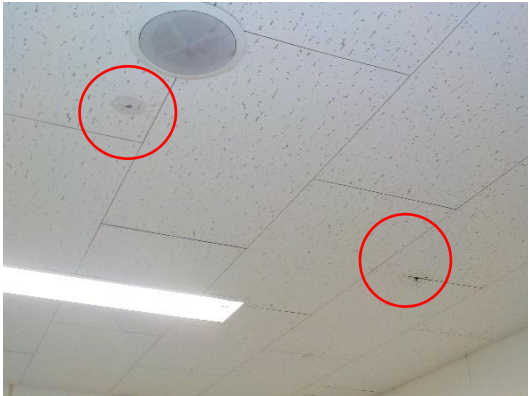
| PH1-5 | | 場所 | 前室P-2 |

| PH1-5 | ④ | 前室P-2 | 天井 | 雨漏り、化粧石膏ボード損傷あり | |

| | | 不具合 | 雨漏り<br>化粧石膏ボード損傷あり |

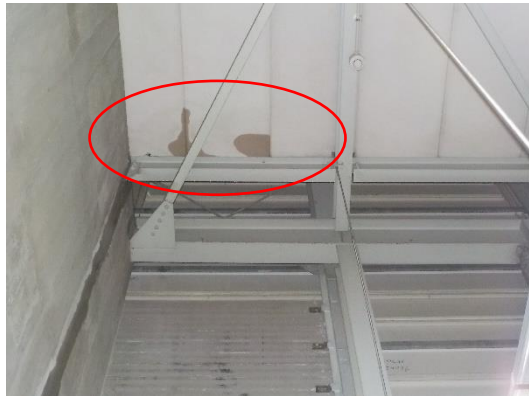
| PH1-6 | | 場所 | 建築設備室P-2 |

| PH1-6 | ⑤ | 建築設備室P-2 | 天井 | 雨漏り | |

| | | 不具合 | 雨漏り |

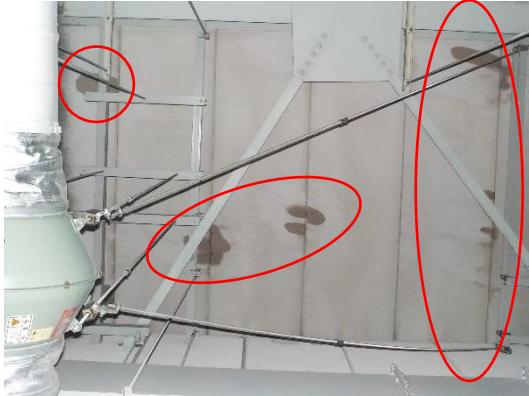
| PH1-7 | | 場所 | 建築設備室P-2 |

| PH1-7 | ⑥ | 建築設備室P-2 | 天井 | 雨漏り | |

| | | 不具合 | 雨漏り |

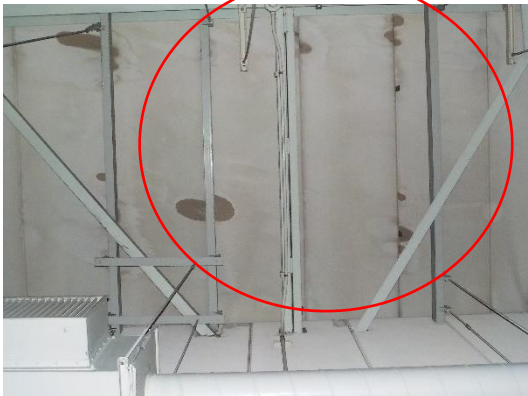
| PH1-8 | | 場所 | 建築設備室P-2 |

| PH1-8 | | 建築設備室P-2 | 天井 | 雨漏り | |

| | | 不具合 | 雨漏り |

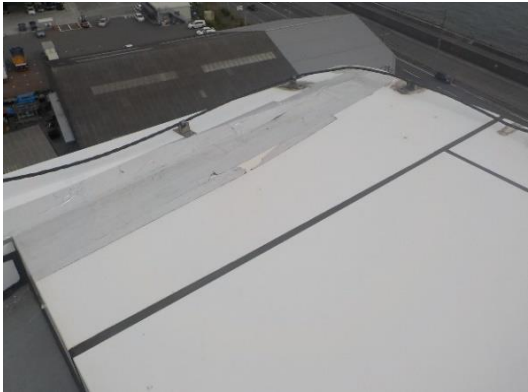
| PH2-1 | | 場所 | 屋上屋根 |

| | | 不具合 | 錆び |

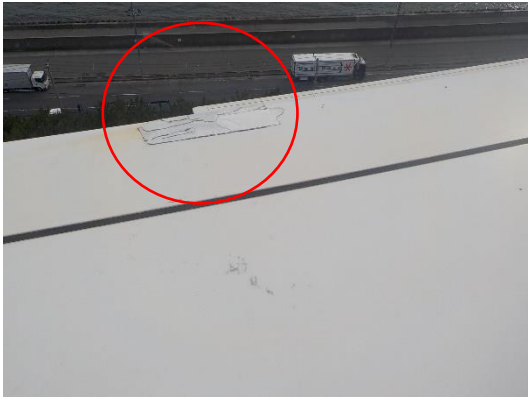
| PH2-2 | | 場所 | 屋上屋根 |

| | | 不具合 | 錆び |

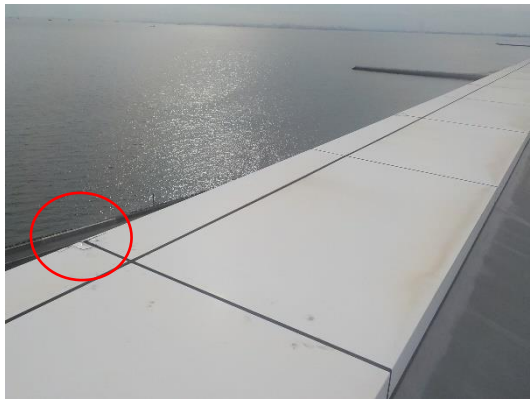
| PH2-4 | | 場所 | 屋上屋根 |

| | | 不具合 | 錆び |

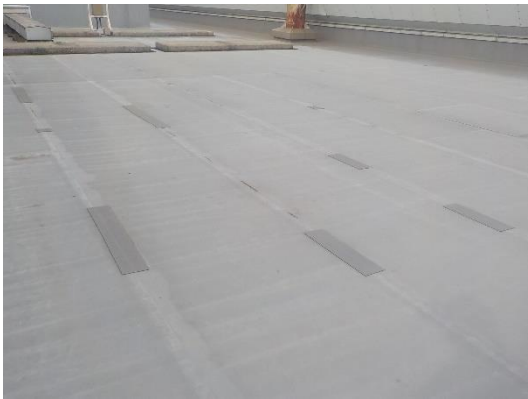
| PH2-5 | | 場所 | 屋上屋根 |

| PH2-5 | ⑤ | 屋上屋根 | シート防水 | 裂け目あり | |

| | | 不具合 | 裂け目あり |

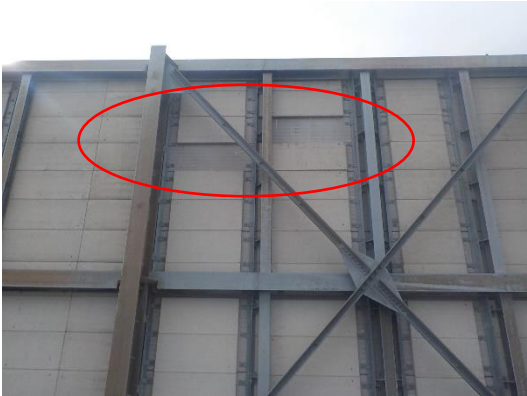
| PH2-7 | | 場所 | 屋上屋根 |

| PH2-7 | ⑦ | 屋上屋根 | 壁 | 石膏板剥離 | |

| | | 不具合 | 石膏板剥離 |

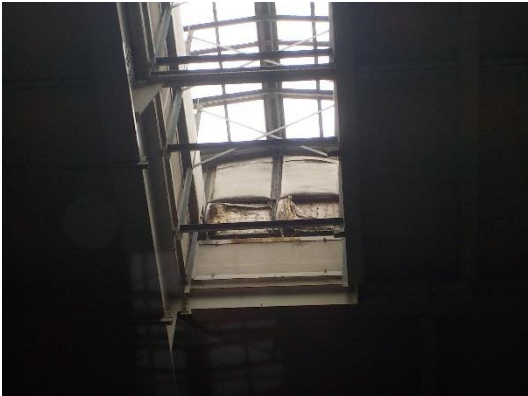
| PH2-8 | | 場所 | ベンチレーター |

| | | 不具合 | グラスウールはがれ |

| | | 備考 | 写真は炉室より撮影<br>グラスウール貼替 |
